多自然型川づくりにおける河岸部の被災に関する調査

Study on riverbank damage and nature-oriented river works

研究第二部 次 長 池 内 幸 司
研究第二部 主任研究員 増 田 信 也
研究第二部 主任研究員 浅 利 修 一
研究第二部 主任研究員 北 田 健 夫
研究第二部 主任研究員 館 敏 彦

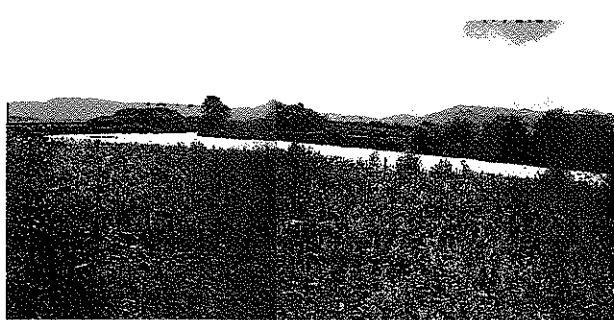
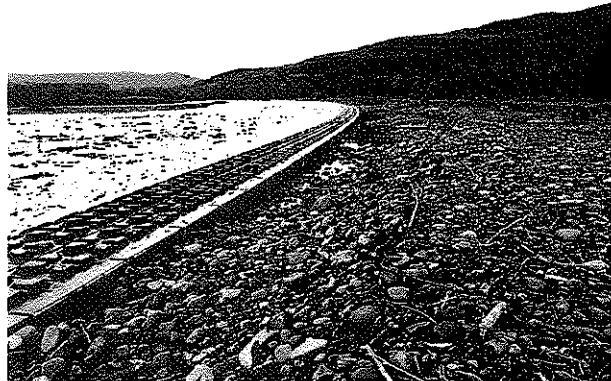
▲緩傾斜の覆土（1：5程度）、被災前は植生が繁茂していた。

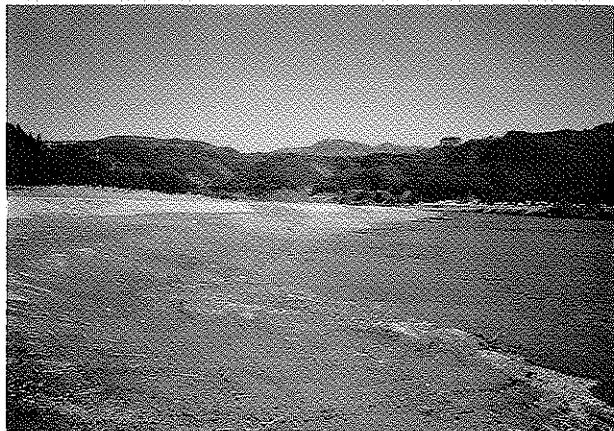
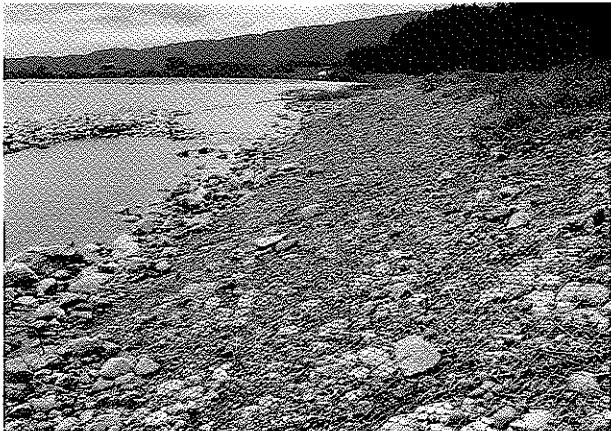
▲法面の覆土が全面流出、根固めも露出。

$$V = 4.6 \text{ m/s}$$

▲植生で覆われる前に覆土が流出。

$$V = 3.8 \text{ m/s}$$

▲水衝部の水際で、鉄線カゴに覆土。

平成9年度施工。

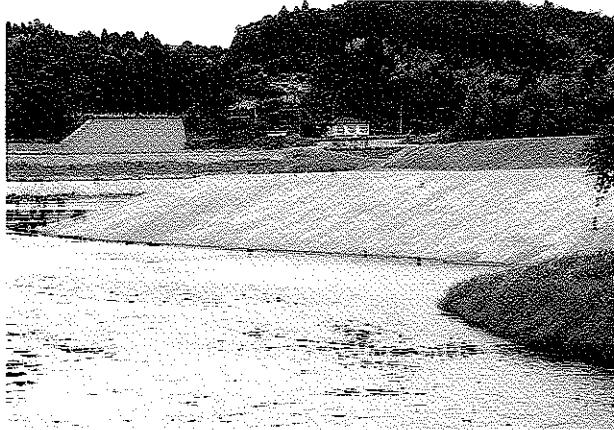
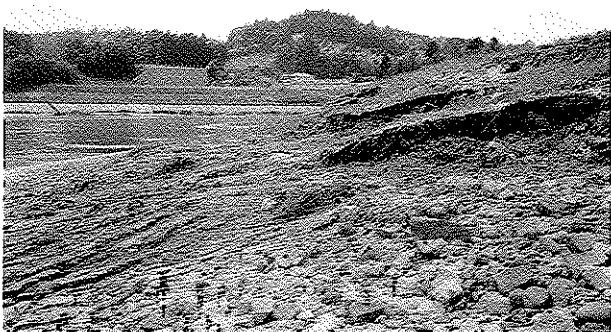
▲大きく湾曲した水裏部に覆土。

▲完成後2ヶ月の出水（主流は内岸側を通過）

により、覆土が流出。 $V = 5.7 \text{ m/s}$

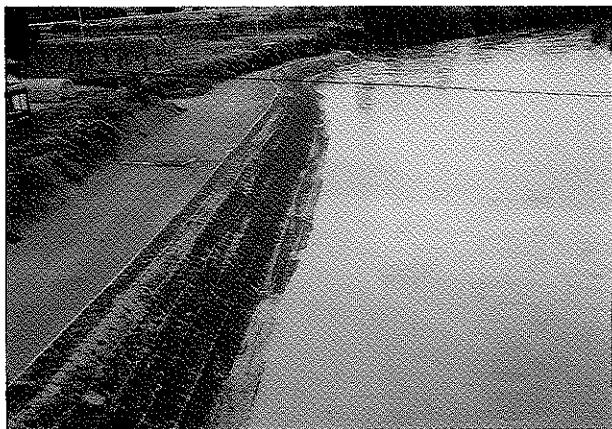
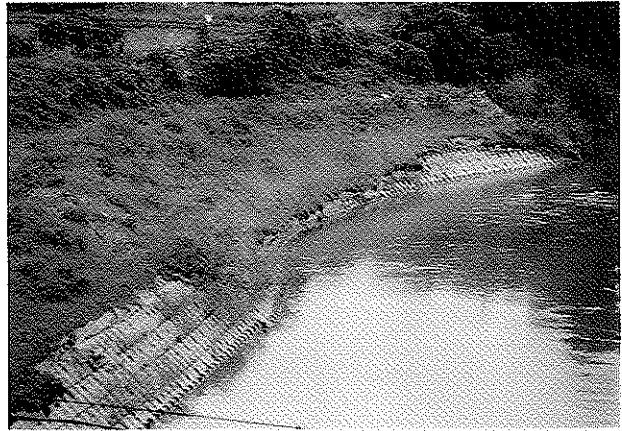
▲護岸上段は植生ネットで押さえ、下段は直接覆土を行った。

▲下段の覆土のみ流出。V=1.9m/s

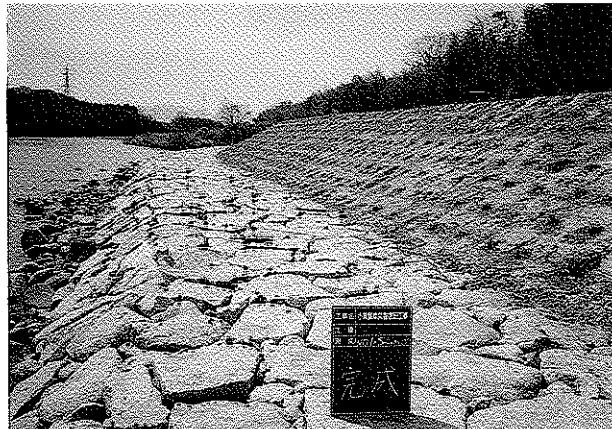
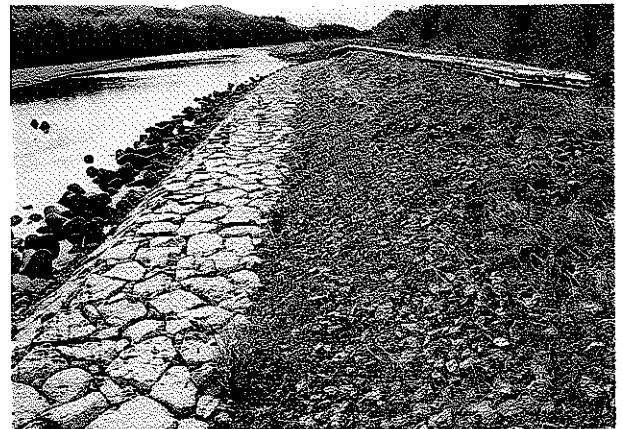
▲カゴマットに覆土、平成9年度施工で、クマザサは、あまり生育していない。

▲法面下部の覆土が流出。V=3.5m/s

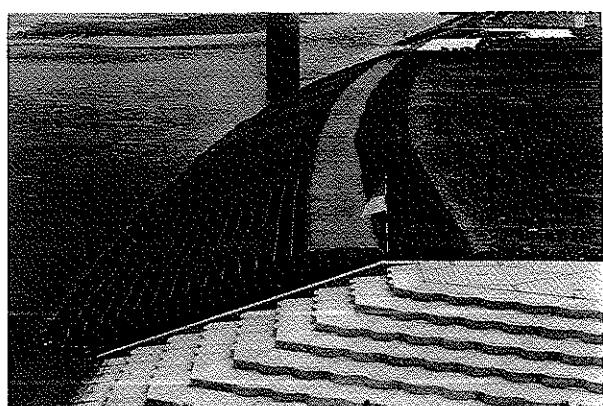
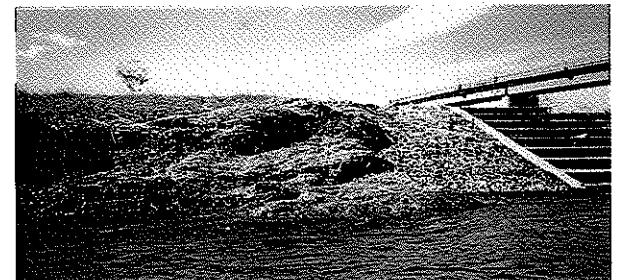
▲平成3年度施工、植生が水際まで回復していた。

▲橋脚、階段護岸の下流部の覆土が洗掘された。

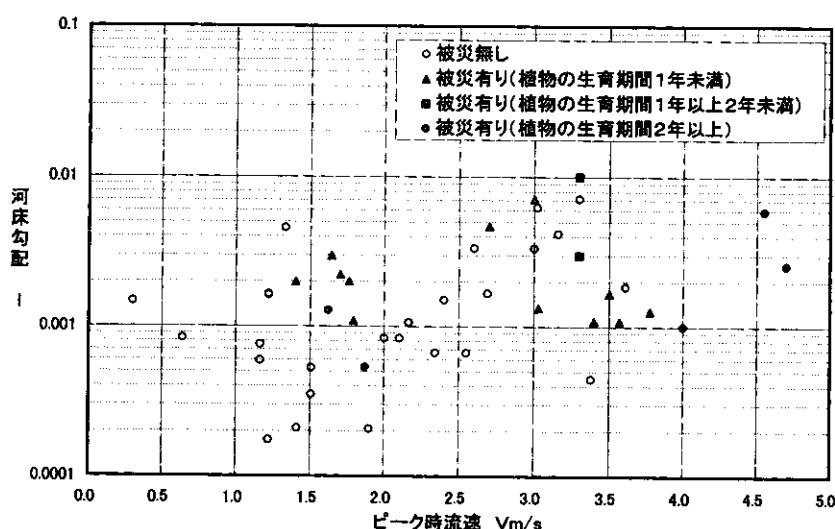
図-7 河床勾配・ピーク時流速と被災との関係

まず、被災事例は、 $1/1,000$ 以上の河床勾配での事例が大半を占めている。また、ピーク時流速が 3.5m/s を越えるような範囲では、ほとんどの事例で被災している。

ピーク時流速が 2m/s 以下では、施工後の経過期間が、1年未満の被災事例が多くなっている。

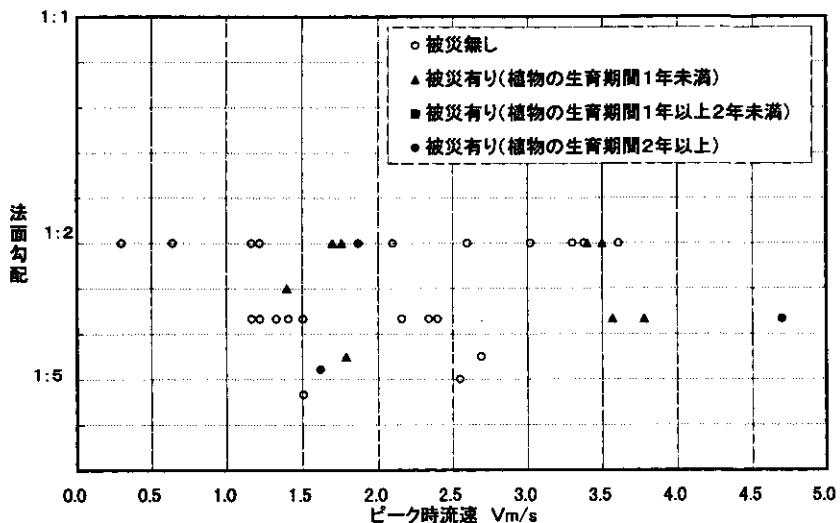
図-8 法面勾配・ピーク時流速と被災との関係

法面勾配は、被災事例、被災していない事例ともに、2割から5割の範囲にあり、勾配の違いによる被災の発生頻度との関係は、特に見られない。

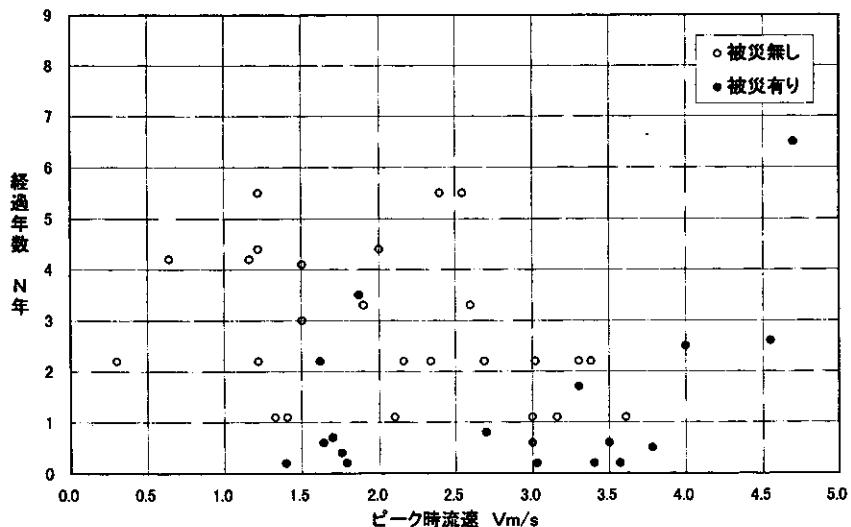
図-9 経過年数・ピーク時流速と被災との関係

工事後経過年数が短いほど、被災事例が多く、年数が増す毎に被災の割合が減少している。なお、被災を受けていない個所の調査対象を、経過年数1年以上としているため、1年未満の被災無し個所が皆無となっている。

また、完成後2～6年が経過し、植生の生育している個所であっても、ピーク時流速が

4 m/s を越える洪水に対しては、被災が発生している。
