# アルターバッハの川づくり…オーストリア、ザルツブルクの川の再活性化

研究第一部 主任研究員 奥山修平

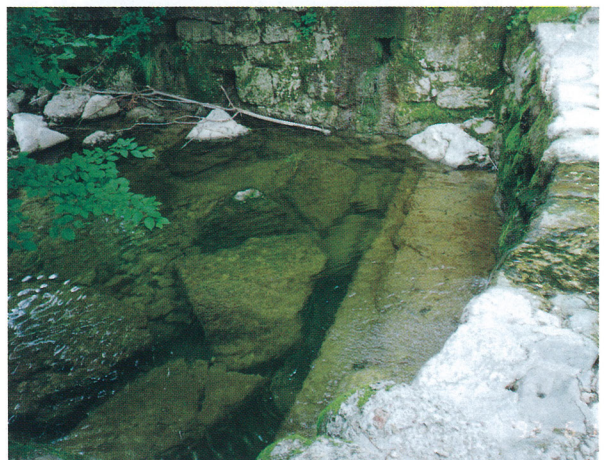
写真-1

今回の踏査のため、ホテルを流域上流部の高台にとり、調査報告書の対象区間を上流からザルザッハへの合流点まで一日かけて川沿いに歩きました。上流端の落差工は (写真-1) 自然石で作られ、水叩きには巨石がおかれ、その石の隙間を魚が泳いでいました。その上流はまさに自然河

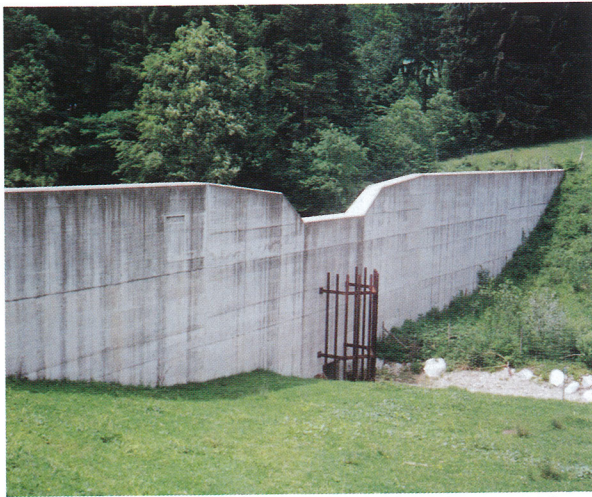
写真-2

川の様相で、州で工事を行っており3基のダムが設置されているようです。しかし1基は道路と兼用した土堤、別の1基は、高さが9 mぐらいですが、厚さ1 m弱のほとんど直のコンクリート壁のような構造(写真-2)であり、日本と安全率の考え方がかなり違うと感じました。

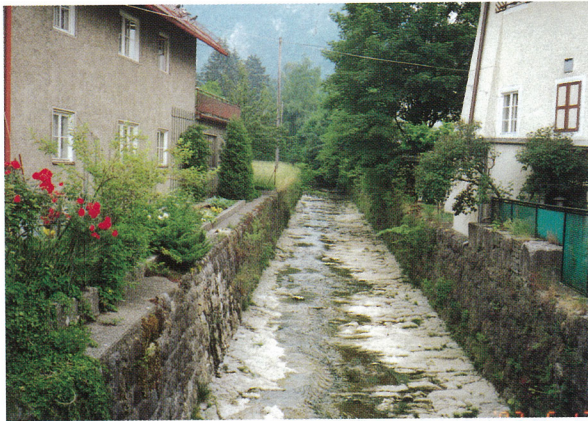
写真-3

落差工から下流は、しばらく自然石の3面張河道(写真-3)が続きます。改修後かなり経っており、自然石のそれなりの落ち着いた景観と感じましたが、河床が石張のため、生物はほとんど棲めそうにありません。さらに、上流でほとんどの水が取水され、水量が不足しているのがさらに魚などの生息を妨げているようです。この水利権はかなり古く、規制は難しいと市役所のヘルバツハー技師が話していました。この区間は調査報告書でも河道形態、生態系、景観いずれも最低の評価となっています。しかし、両側に家が建っていて再改修が難しいためか、今のところ工事の予定は立っていないようです。

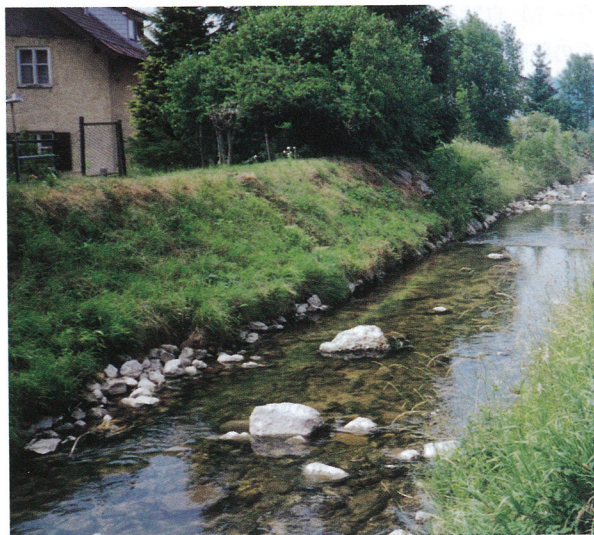
写真-4

バツハシュトラッセの橋を渡ると断面が変わり工事区間が見えてきました(写真-4)。この再活性化工事は、1986年の調査報告書に基づき、1988年から続けられており、本川は今年完成予定だそうです。昔の自然石護岸を外し、掘削して河道を広げながら、石、木材、植生によって変化にとんだ断面を生み出しています。写真-5は施工直後の様子です。断面が連続的に変化するため、そもそも定規図はありません。工法も19種に上り、まるで多自然型川づくりの工法博覧会といった趣でした。興味を引いたのは、既設の石を使わず、新たに運んできた石を使っていることで、見ると軟岩のようです。既設の石は硬岩で、自然に馴染み

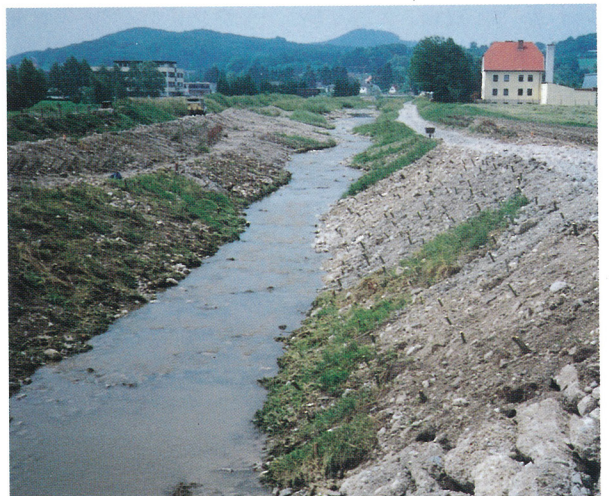
写真-5

にくいため、あえてポーラスな軟岩を使っているそうで、そう言われてみると、現場の土はシルトっぽく、このほうがよく馴染んでいるようでした。5人ぐらいで工事をしていましたが、民間の業者は重機のオペレーターだけで、あとは皆、市役所の職員とのこと。昼休みだったのか、気さくに話しかけてきて、ビールを御馳走してくれました(写真-6)。私も昔監督員をやっていたので、現場で働く人の暖かい雰囲気には国の違いはないとうれしく思いました。

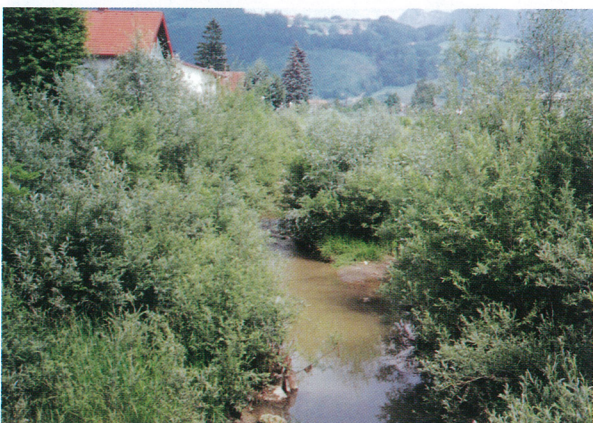
写真-7

工事区間を抜けると、1～3年前の施工区間となります。3年も経つと写真-7のように柳もすっかり大きくなり、自然の河川としての風格が出てきます。写真-8は、支川のゼルハイマーバッハで、来年から再活性化の工事が予定されています。どちらの景観がいかは議論が別れるところかも知れませんが、報告書の中でも木のかげで水面をカバーすることや、川岸線の多様な変化が重要であると書かれており、いかに生態系に重点を置いて景観を評価しているかが分かります。

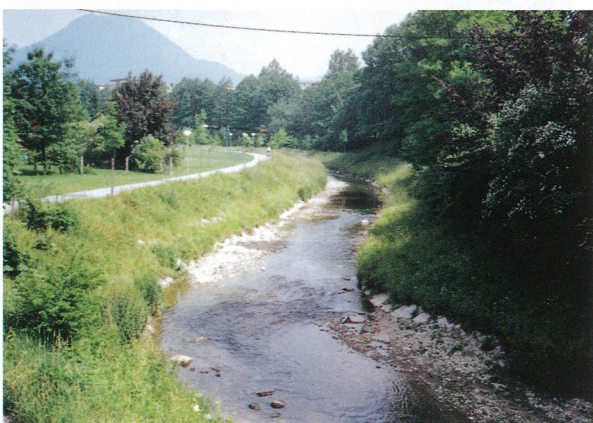
写真-9

紙数が尽きたのでこの下流については省略しますが、下流の古い改修区間でも、自然石が護岸の基本になっていて、植生が表面を覆っており(写真-9)、コンクリートは、橋や道路の擁壁以外見ることができませんでした。ここが再活性化された区間ですと言われても分からないと思われるほどですが、調査報告書では、「自然とかけ離れた護岸」という評価がされています。しかし、市街地でも農地でも同じ様に、上流のような改修をすべきかどうか、疑問が残ります。そういえば、上流の工事区間は、今後の予定区間も含め周囲は農地が多いところでしたし、中流から下流にかけては、市街地に近く公園に隣接したところもあり、石を置くなど、比較的簡単な処理で済ませてそのままにしているのは、土地の確保の問題だけではないのかも知れません。町の中にどこまで自然を導入すべきか、今後さらに調べていくことが必要だと感じました。
