江の川のレキ河原再生

国土交通省 中国地方整備局 三次河川国道事務所 調査設計課

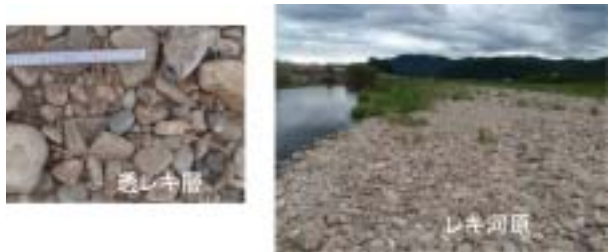
図-9 H17年度施工箇所(H22：施工後5年目撮影)

上流側の砂州においてレキ河原の再生が確認でき、その後も出水の度にメンテナンスされ、維持することができている。しかしながら、中水敷盛土部の植生の繁茂及び遷移の問題やクリーク部分への細粒土砂の堆積、出水後に繁殖力の強い外来植物の繁茂の問題がみられた。また、一部の箇所では上流からの土砂供給不足により、洪水時侵食による砂州高低下と湿性植物の繁茂がみられた。

中水敷盛土高の地盤高を平成17年度施工に比べて高く設定し、また乾燥させた上で表層にレキを敷設することにより、植生の侵入抑制を図った。

下流への土砂供給不足を改善するため、切り下げ高を平水位に対する比高差0.1mから0.5mまで引き上げ、対象砂州の下流側に土砂が連続的に供給されるようにした。

平成17年度のモニタリング結果より、クリークには細粒土砂が堆積しやすく、当初期待した機能を果たせないことから、既存のワンドにより、その機能を代替させた。

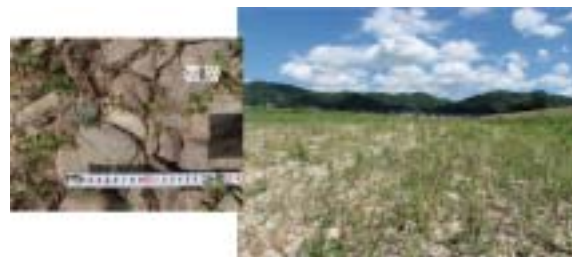
図-11 H19年度施工箇所(H22：施工後3年目撮影)

一部の水際付近に透レキ層が確認できたが、切り下げ部全体にはその効果が得られなかった。また、切り残し高を工夫したが、左右岸に連続したレキ河原がない為、上流からの土砂供給が不足した。切り残し部分については撤去後に細粒土砂が残ってしまい、その箇所に植生が繁茂してしまった。

当箇所においては、施工後の2年間、設計外力規模(平均年最大流量)の出水がなく、その期間に植生が拡大し遷移がみられたうえ、地表面が透レキ層でない箇所では植生侵入が顕著となった。これより、設

計外力以下の中小出水時にも一定の外力を確保し、洪水頻度のばらつきに依存せず、より確実性を向上させるような設計断面の考え方が課題となった。

切り下げ部は砂州を斜めに切下げることにより、中小洪水時にもある程度の冠水が生じ、またなめらかな水位変化が生じるようにした。掘削エリアを大きく2段に分け、攪乱頻度の少ない上段には礫の敷設、攪乱頻度の高い下段部分は掻き起こしを行う事により、攪乱されやすくするなど、差別化を図った。

切り残し箇所に細粒土砂が捕捉され、植生の繁殖を助長させていることから、切り残し部分を撤去し、掻き起こしを行った。

連続した左右岸に施工箇所を配置し、蛇行河道を創出する事により、土砂供給に連続性を持たせた。

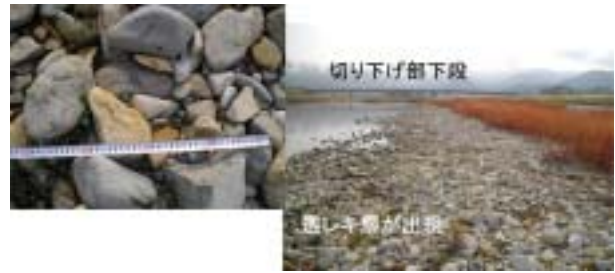
図-14 H21年度施工箇所(H22：施工後1年目撮影)

切り下げ形状及び差別化などの工夫や蛇行河川創出によって、切り下げ部において横断的な透レキ層の出現を確認することができた。下流側の砂州に対して土砂供給が行われたことも確認された。

改良断面施工箇所はまだ施工後一年しか経過していない為、モニタリングを今後も継続し、その効果を確認していく必要がある。
