みやなか 宮中取水ダム魚道の遡上環境改善について

Improving the migration environment of the Miyanaka Diversion Dam fishways

研究第一部 主任研究員 佐藤 研三
研究第一部 部長 水野 雅光
研究第一部 主任研究員 竹内 秀二
企画部 参事 大石 三之
(株)東京建設コンサルタント 池村 彰人

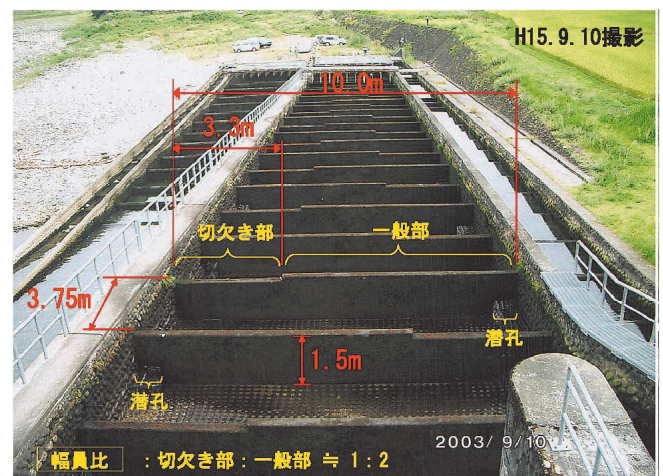
写真-4 大型魚道の水抜き時の状況

魚道はサケ・マス等を対象魚種とした大型魚道とアユ等を対象魚種とした小型魚道に分離されており、それぞれ全面越流型の折り返し型階段式魚道となっている。大型魚道は横長の形状をしており、潜孔と切欠き

が交互に設置され複雑な流れを形成し、また水面の乱れや泡立ちが発生している。大型魚道の構造模式図を図-5に、水抜時の状況を写真-4に、小型魚道の構造模式図を図-6にそれぞれ示す。

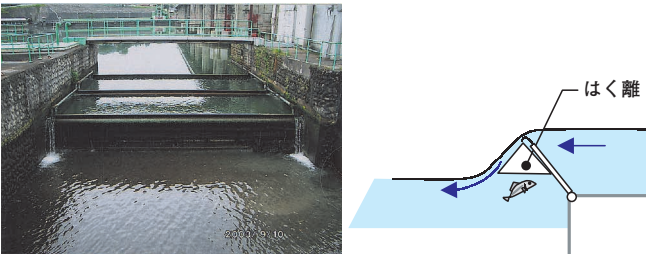
図-7 出口ゲート部写真(左)とそのイメージ図(右)

さらに、ゲート天端部が折り返し形状となっている。出口ゲート部の写真及びそのイメージを図-7に示す。

出口ゲート部の構造は下流側に転倒する方式となっている。下流側に転倒する方式の場合、ゲート下流側に死水域を形成し、また剥離流が発生しやすい。そのため魚類がゲート裏側に回り込み、滞留しやすくなっている。現状流量では剥離流は発生していないが、流量を減少させたケースではいずれも剥離流が発生した。

さらに、ゲート上流端の形状が折り返しになっていることから、折り返し部に到達した魚類が遡上する上での障害となっていると考えられる。(図-7参照)

問題点	ゲートからの越流の落下点とゲートの間に死水域が形成
	ゲート付近で気泡流が発生
原因	ゲートが下流側に転倒する構造
	ゲート天端が折り返し構造
対策	魚道流量が大きい
	ゲートを上流側転倒方式に変更する
対策	ゲート天端の折り返し構造を解消する
	ゲートを改良し流量調節を行う

- A:潜孔を閉塞し、土砂を投入しプール水深を浅くする。
 - B:隔壁の切欠き部を2m程度に狭め、一列に配置する
 - C:魚道内に仕切壁を設置しプール形状を縦長にする
 - D:出口ゲート部を改築しゲート天端部の折り返し構造を解消すると共に魚道流量を減少する。
 - E:折り返しプール部のコーナーに丸みを付ける
- という改善案を提案した。

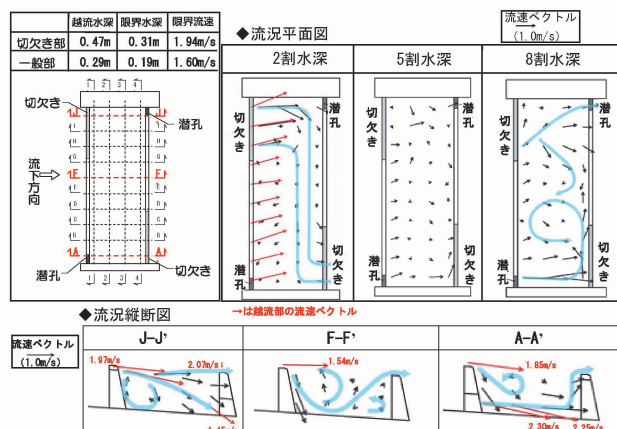
図-11 大型魚道の流向・流速測定結果

続いて、大型プール内の現状の流量での流向・流速測定結果について、 $3.66\text{m}^3/\text{s}$ での例を図-11に示す。切欠き部からプールに越流した流れがプール内で完全に減勢されずに下流側に越流したり、潜孔からの強い流れが下流側の隔壁にぶつかるなど、複雑な流れが生じていることが分かる。潜孔の下流側の隔壁付近では、潜孔からの流れが隔壁にぶつかり発生していると考えられる水面の盛り上がり不規則が生じていた。

なお、流量を減少させた場合、上流側から越流してきた流れはプール内において整流され、表層部では切欠きから切欠きへ、また底層部では潜孔から潜孔への流れが安定して発生するようになり、魚道内流況が安定する傾向が確認された。

問題点	セイシュの発生（流量減少時）
	流向、流速が時間と共に変化し不安定である。
	越流流速が大きく、気泡流の発生
原因	プール内で複雑な三次元的流れが形成
	交互に配置された規模の大きい潜孔と切欠きの存在
	横長のプール形状でプール水深が大きい
対策	魚道流量が大きい
	玉石を投入し水深を浅くすると共に潜孔を塞ぐ
	仕切壁の設置により縦長プールに変更する
対策	各隔壁に片側に寄せた切欠きを再配置する。
	出口部ゲートを改良し流量調節を行う

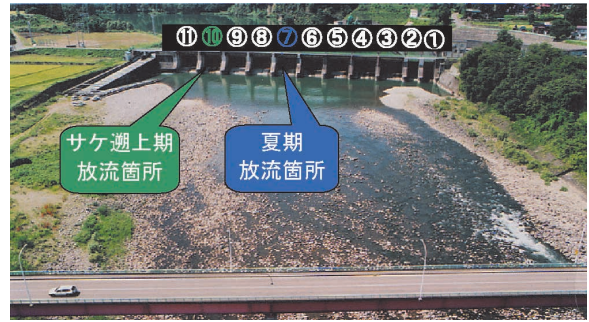
写真-5 宮中取水ダム下流部の状況

魚道は右岸側に設置されているが、一方で下流部の藩筋は左岸側を流れている。そのため遡上する魚類は左岸側から右岸側に移動して魚道入口に到達する必要があると考えられる。

右岸側に設置された魚道及び呼び水水路からは年間を通して7m³/sが流れている。魚道からの流量に加えて夏期には中央の7番ゲート(青色部)より、サケ遡上期には右岸側10番ゲート(緑色部)よりそれぞれ増放流がなされている。

年間を通して放流されている7m³/sの内訳は魚道からの流量が約4m³/s、呼び水水路からの流量が約3m³/sである。呼び水は魚道入口と直角方向に右岸側から左岸側に向けて放流しているが、鋼管を用いて川底付近から放水口を広げて放流しており、その流速は抑えられている(図-4左上写真参照)。さらにダム直下の水深が深いこと等からその効果は弱く、魚類にとって魚道入口を見つけにくいと考えられる。魚道、呼び水水路からの各放流量について表-5に示す。

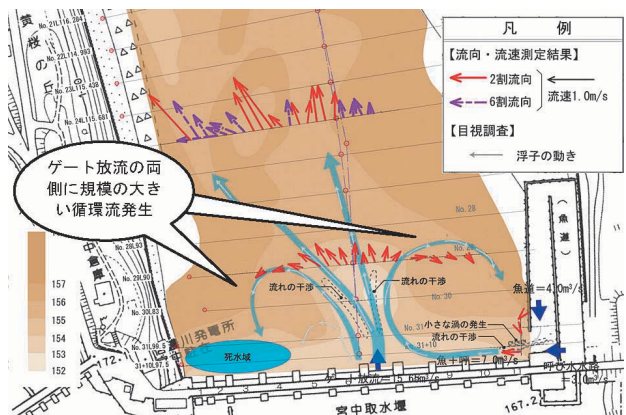
図-12 流況調査結果 (ケース1:22.65m³/s放流時)

- ・ 中央部からゲート放流を行う場合 (ケース1, 2)、左右岸に循環流が発生すること
- ・ ゲート放流のない場合 (ケース3)、魚道から滞筋に向かう流れが非常に弱く、呼び水の効果が十分でないと考えられること
- ・ 右岸側からゲート放流を行う場合 (ケース4)、ゲートからの気泡流を含んだ強い流れにより魚類の遡上経路を阻害すると共に、魚道入口付近に複雑な流れが発生すること
- ・ 左岸側からゲート放流を行う場合 (ケース5) 魚道入口から放流ゲート付近に向かう流れが弱いことがそれぞれ問題点となることが分かった。

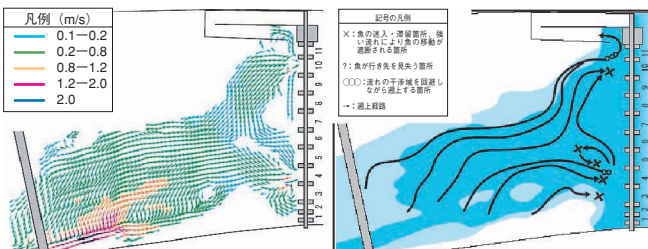
図-16 右岸側・左岸側の両方のゲートから放流した計算結果 (10番6.26m³/s、4番6.26m³/s)

右岸側と左岸側の両方のゲートから放流した場合、それぞれの放流により発生する循環流がゲート中央部で発生し干渉することにより、魚類の迷入・滞留箇所が増える結果となった(図-16)。また左岸側の複数ゲートから放流した場合、放流ゲート付近の流況は改善されるが、放流ゲート付近から魚道入口までの流れが弱い点是不変の結果となった(図-17)。一方右岸側の複数ゲートから放流した場合、ゲート付近での強い流れの範囲が小さくなると共に、魚道入口付近で発生している循環流が弱まり、比較的良好な結果が得られた(図-18)。
