魚道改築による魚類遡上環境の検証について

Verification of the migration environment of reconstructed fishway

岐阜分室 主任研究員 森田 和博
岐阜分室 室長 大竹 良昌

本稿は、改築された魚道の遡上環境を調査し、検証したものを報告するものである。

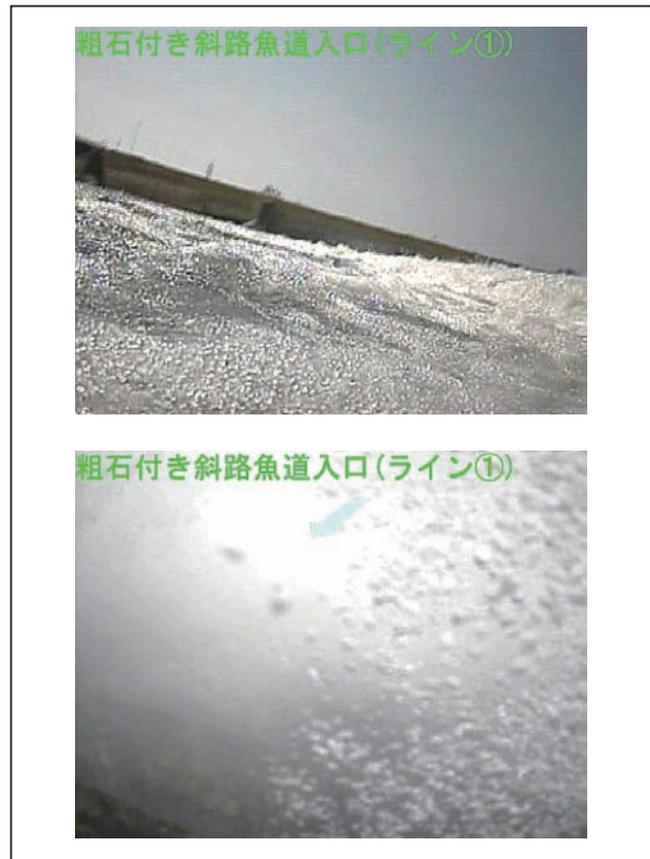
写真-8 ライン①状況

河川の流況は、平水程度の流況と考えられるが、斜路部については、流芯部(ライン①)は泡立ちが激しく遡上は確認できなかった、ライン②、③については床固め上部の隔壁により流量が調整されており、相当数の遡上が確認できた、旧のパノラマ魚道部となるライン④では、少数の遡上が確認できた。

ライン①では、流速はライン③とそれほど変わらない状況でありながら全く遡上が確認出来なかった。これは、ライン②から④では、ライン上では流速が早い部分があるが、ラインの左右で上部の隔壁の影響により流速が一定でないため、遡上できる箇所を選んで遡

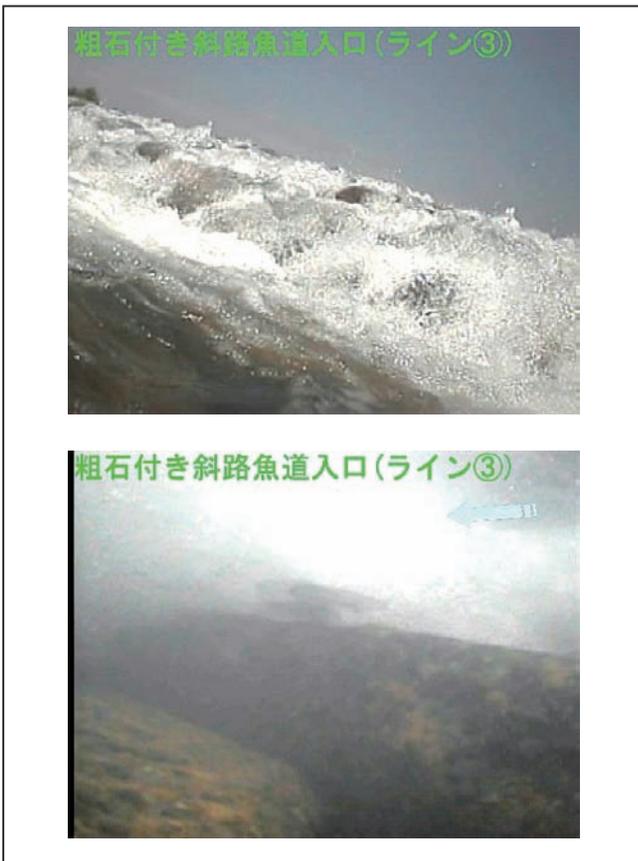
写真-10 ライン③状況

ライン③では、従前流速2m/secを超えると遡上が困難と言われていたが、粗石等が有るため2m/secを超えても遡上が可能である事が解る。

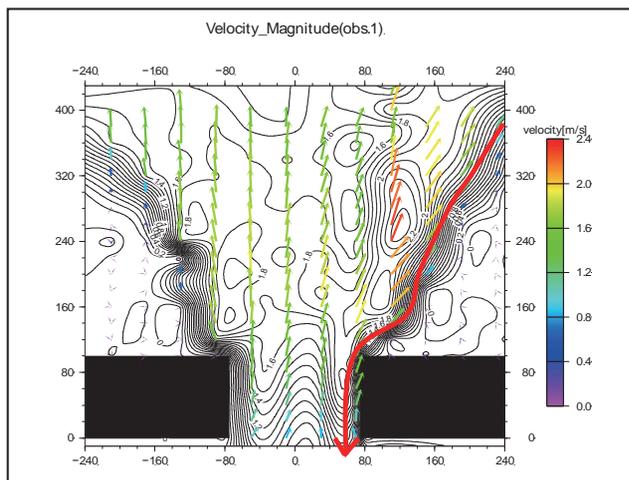
図-5 観測地点.1の調査結果と遡上ルート

今回計測した隔壁間の内、観測地点1の流速、流向、水深及び遡上ルート(赤線)は上記図-5のとおりである。

遡上魚は、斜路から床固め天端にあがって来て一気に隔壁の間に向かって遡上してくる、予測では、隔壁裏に一時避難(休息)する可能性も考えたが、休息することなく一気に遡上してきた。

遡上ルートは、水深の確保できている箇所を遡上しており、流速については2m/sec程度の流速があっても、遡上している事が解る。

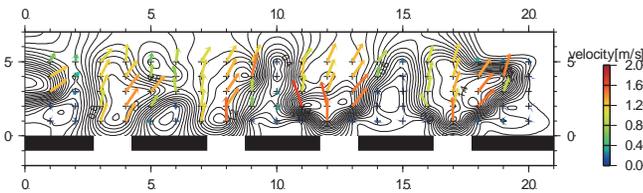
図-6 魚道流速分布 (魚道流況調査結果)

隔壁による流速及び水深の変化については、以下図-6及び図-7により示すとおりであり、スリットの下流に水深の確保できるラインが出来ていることが解る。遡上魚は、この水深の確保できる箇所を遡上していることが確認できた。

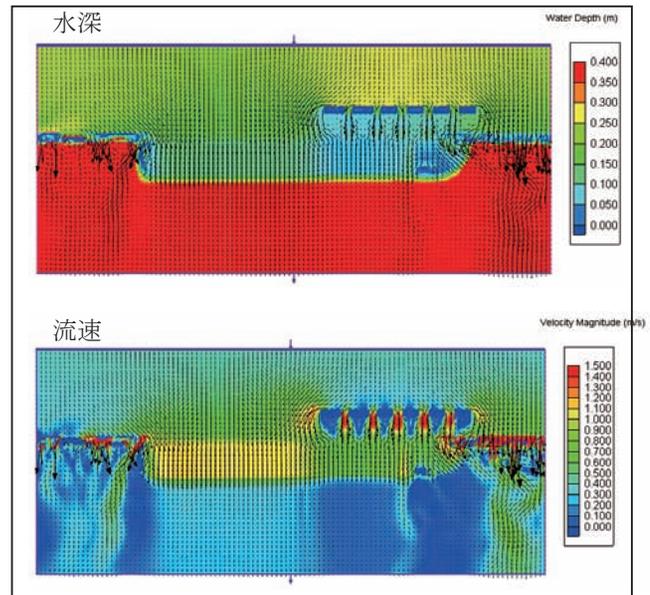
図-8 解析結果

解析結果は図-8に示すとおりであり、調査結果の図-6及び図-7と比較してもほぼ同様の結果となっている。
