1. 渡良瀬川とは 渡良瀬川の概要

3. 砂州の部分掘削(掘削路)とは

4. 掘削路の施工事例(桐生大橋)

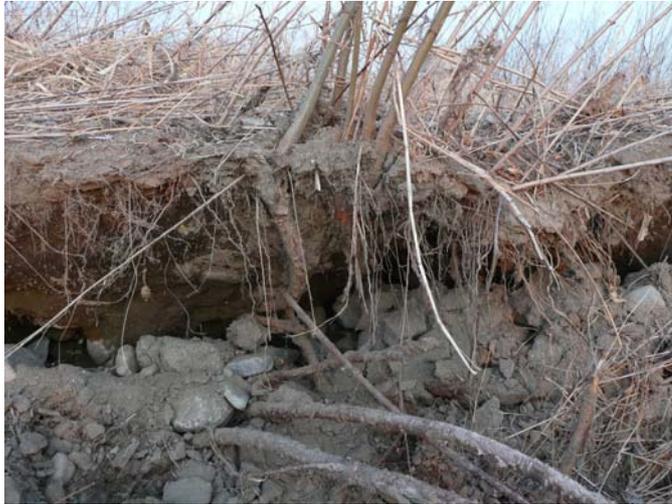
ハリエンジュは伐根を行っても、礫床内に破断した根茎が残存し翌年には著しい萌芽によって**林の再生**が生じる

表層に根を張るハリエンジュの根茎の様子

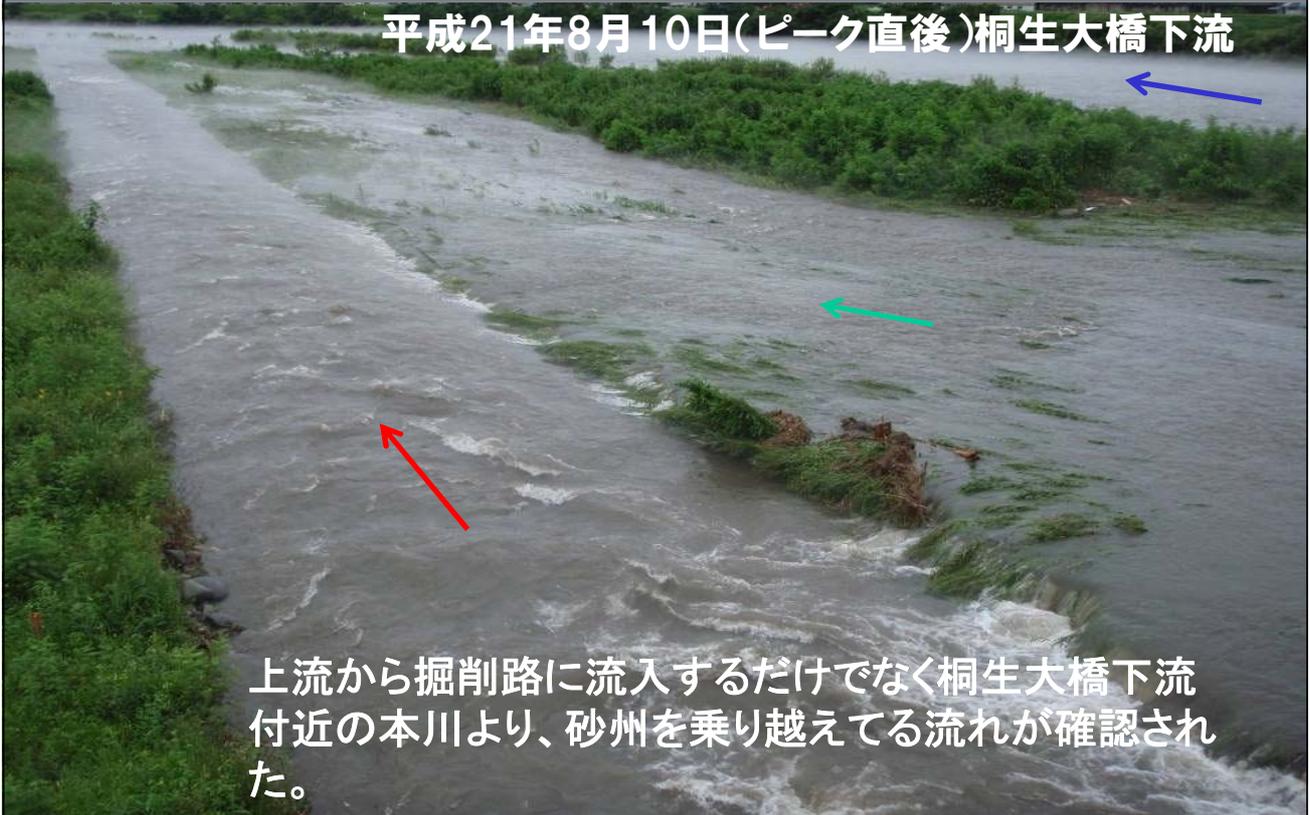
平成21年8月10日(ピーク直後)桐生大橋下流

上流から掘削路に流入するだけでなく桐生大橋下流付近の本川より、砂州を乗り越えてる流れが確認された。

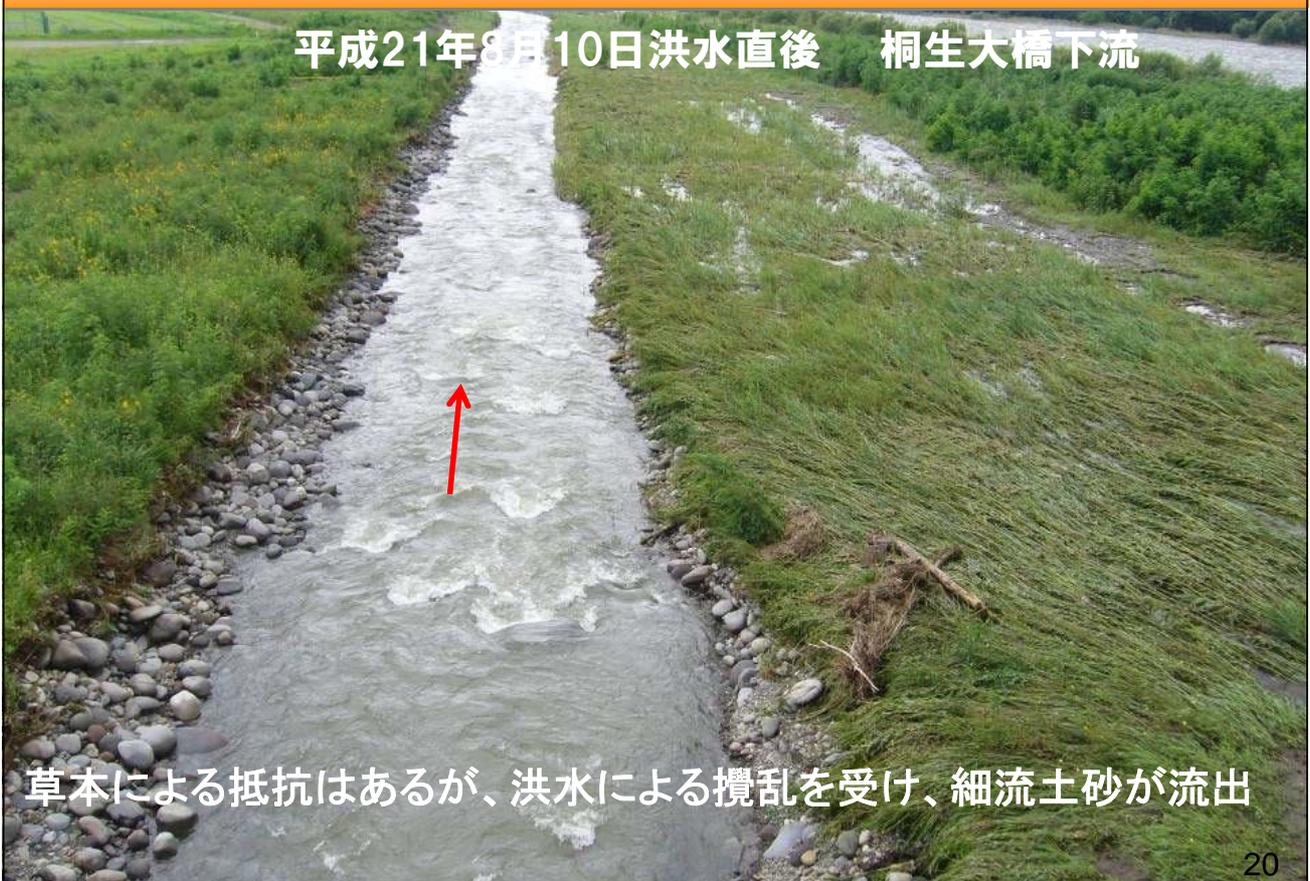
平成21年8月10日洪水直後 桐生大橋下流

草本による抵抗はあるが、洪水による攪乱を受け、細流土砂が流出

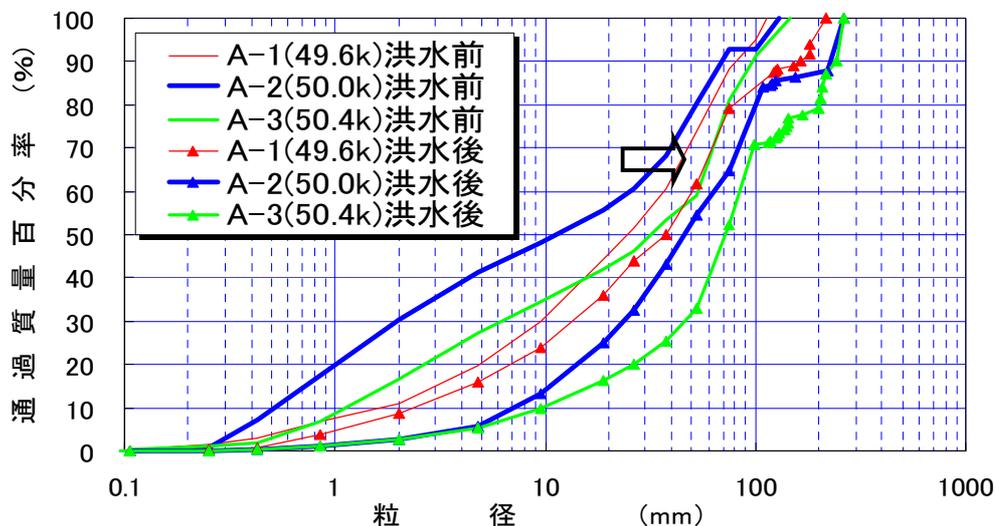
H21.8洪水前後の河床材料調査の結果

- ・掘削路内の粒径は、上流部、中流部、下流部とも全て粗粒化
- ・細粒土砂については、下流本川へ流下
- ・代表粒径 洪水前 $d_{60} = 25 \sim 55 \text{mm}$
→ 洪水後 $d_{60} = 50 \sim 85 \text{mm}$

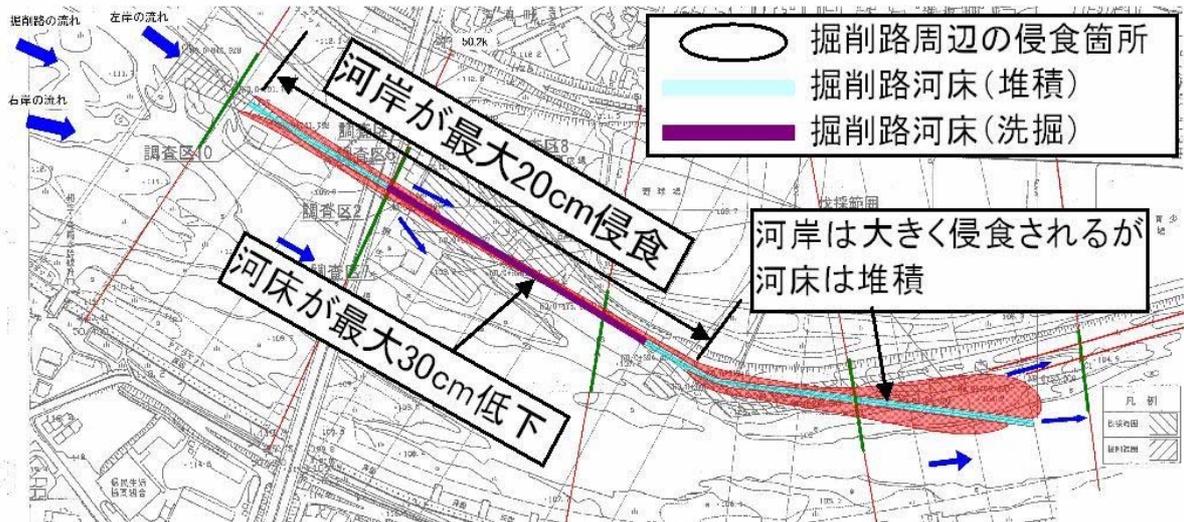
- 掘削路により固定砂州内に流れを誘導することで、平均年最大流量以下の小規模洪水でも、掘削路内の細粒土砂を流下させるには十分な掃流力が発生し、河岸部は侵食され掘削路幅が広がった。

数値上は大きくないが、細粒土砂が流され、大粒径での礫床が形成された景観となった。

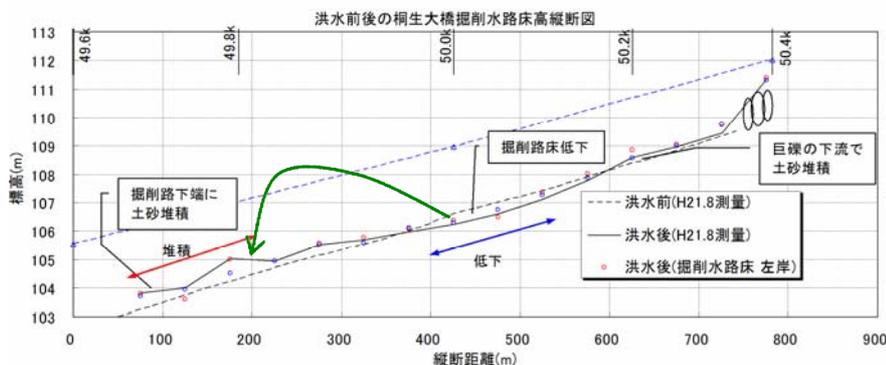
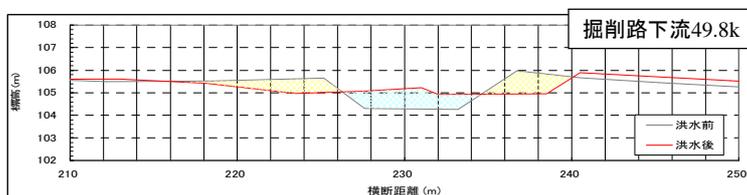
掘削路河床の縦断曲線の変化

- 流入部及び流出部に土砂が堆積。
- 掘削路中間部で河床高が最大30cm程度低下。
- その下流で侵食された土砂が堆積している状況を確認。
- 最下流部(49.8k付近)では、土砂の堆積により河床が上昇。

H21.8洪水に伴う掘削路(桐生大橋付近)の侵食状況

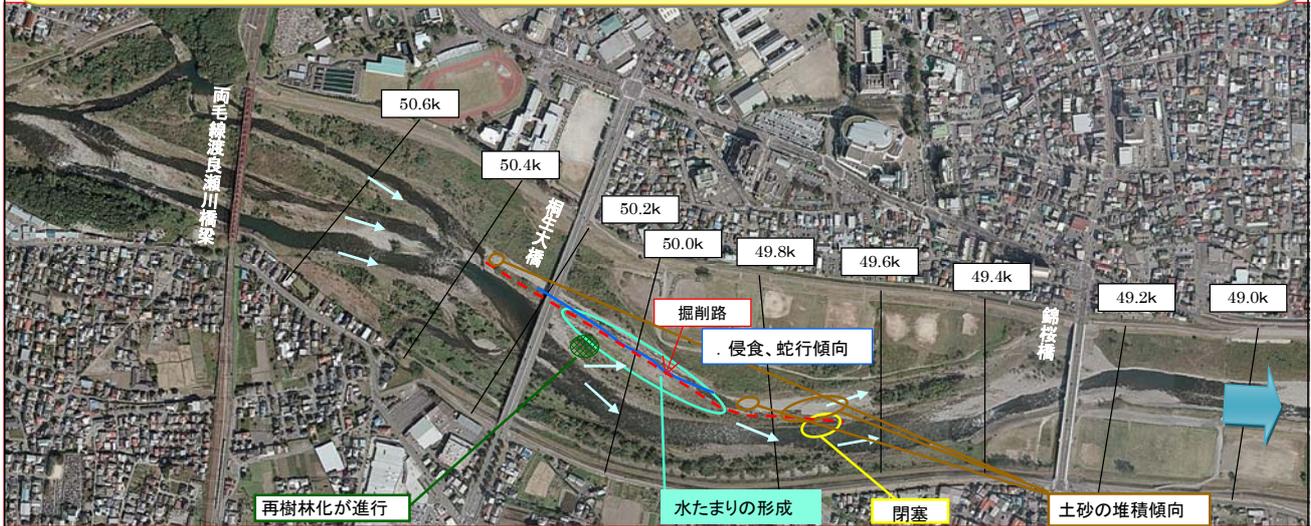
- ・当初の幅5mの掘削路が、平成27年2月時点で幅10m以上に広がっている。
- ・直線的な掘削路が、侵食により蛇行し始めている。
- ・掘削路の流入部、変化点、下流に細粒土砂の堆積(供給)が進んでいる。
- ・洪水の攪乱により、冠水頻度が上がり、砂州や掘削路内に、水たまりなど新たな微地形が形成された。しかし、本川と掘削路下流の接続は途絶えている。
- ・砂礫州の樹木は再樹林化し始めている。
- ・年平均最大流量規模程度の洪水しかないため、掘削路の機能が保たれた形状である。

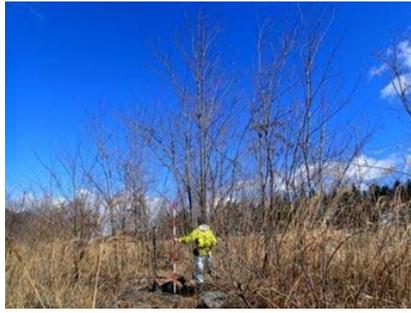
①掘削路左側(高水敷) ハリエンジュ伐採後の生育状況。6年で約10mに生長。

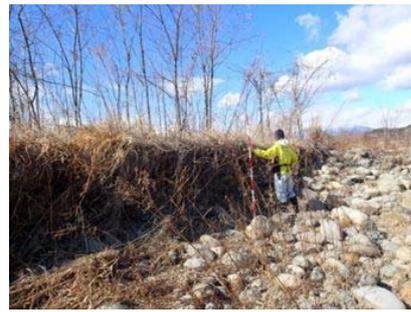
②掘削路右側(砂礫州上) ハリエンジュ生育状況
掘削路との比高差約1.5mの立地に生育。
樹高は5m以上に生長。

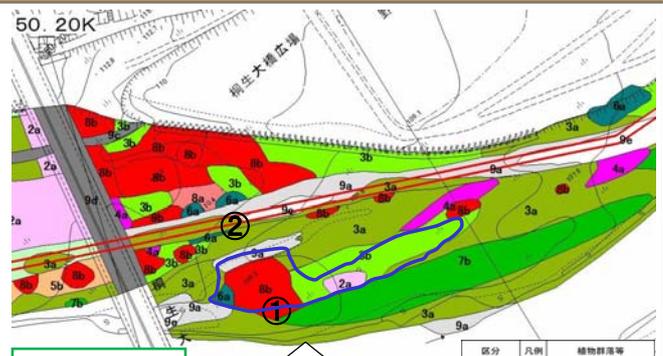
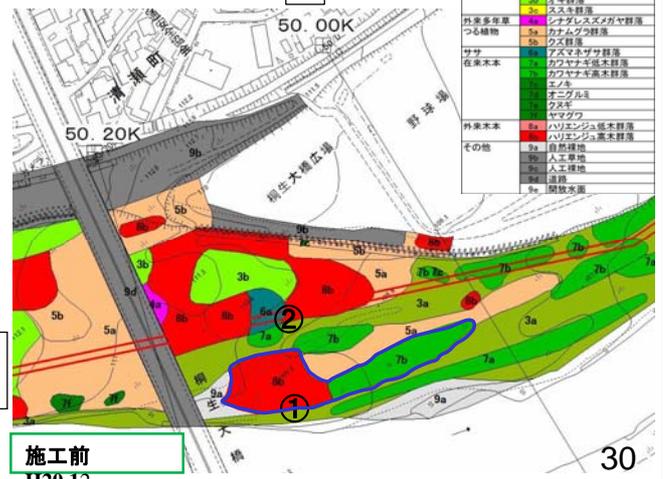
①砂礫州中央部
・伐採後ハリエンジュが再生。伐採前の面積よりも今時点では植生域は小さい。樹高は、10m以上ある。
・伐採後カワヤナギはオギに変化
・強い攪乱を受けるハリエンジュ前面部は在来のツルヨシに変化。
・クズやカナムグラなどつる植物はみられない。
・周辺は在来のツルヨシやオギが良好な状態で分布している。

②掘削路内の状況
掘削路内の安定した場所(攪乱が中程度の場所)にはツルヨシが分布。

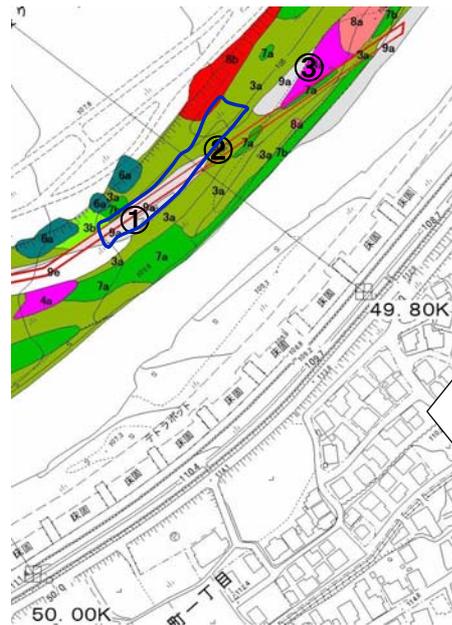
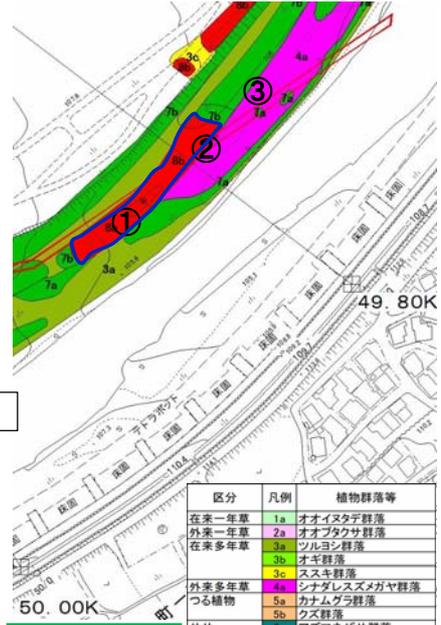
①掘削路内の状況
掘削路の流れの変化点にあたり浸食されている。水面部となっている。

②掘削路内の状況
掘削路の流れの変化点にあたり大きな攪乱を受けている。植生はまばら。

③掘削路最下流部
シナダレスズメガヤ(外来)は中規模な攪乱では破壊されずに存続。

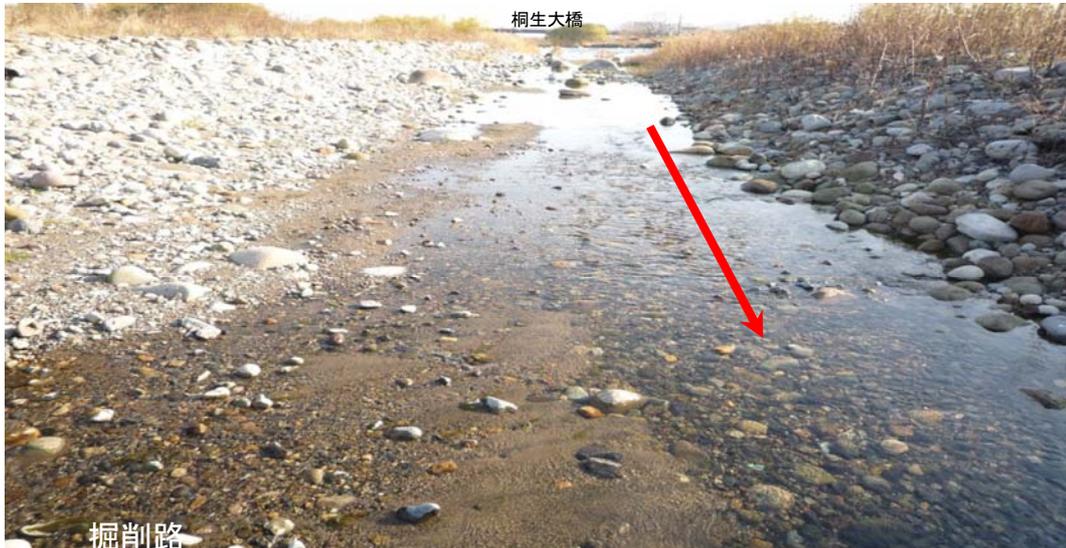
・整備された掘削路内には、平常時には水たまりが形成されており、平成25年6月の河川水辺の国勢調査結果(両生類) 春季調査時には、ツチガエルとニホンアカガエルの幼生が確認されている。
両生類の産卵場として利用されている。

下流端は「わんど」的な水を形成(下流からの背水と伏流水の混合)
