狩山川 多自然川づくり

～河床の安定と魚類等の再生を目指して～

高知県 中央西土木事務所 越知事務所
河川砂防班 技師 宮地 賢一

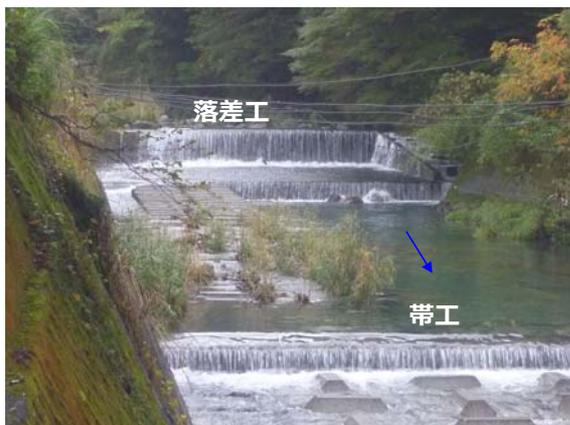
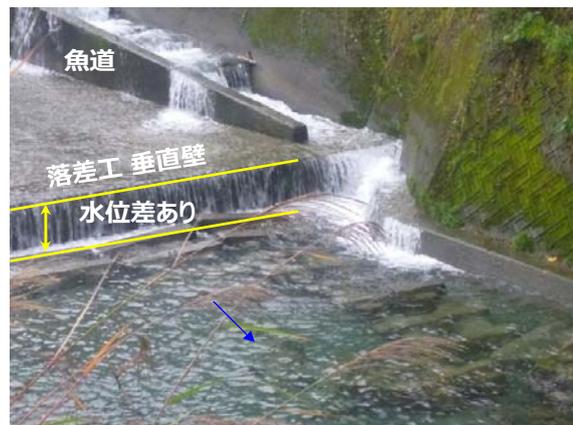
▶ 近年の状態

- 落差工の垂直壁下流部では河床が洗掘され、0.7~1.5m程度の水位差が発生
- 帯工の下流側も同様に、河床が洗掘され、0.8~1.0m程度の水位差が発生
- 魚道も設置されているが、段差が生じて魚類の遡上が困難な状態

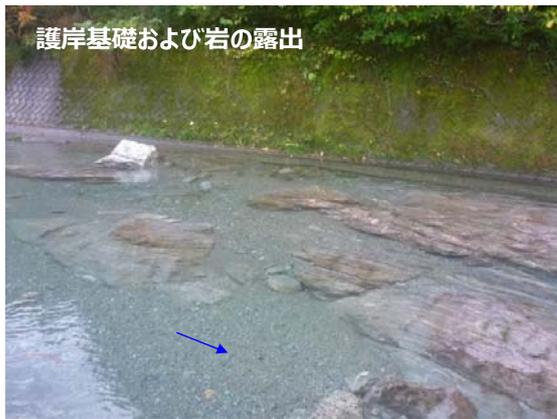
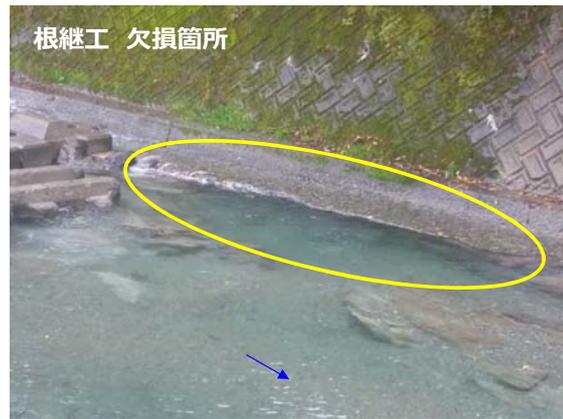
- 全体的に河床が低下しており、基岩の露出が確認できる
- 護岸基礎部も洗掘を受けている箇所があり、部分的に根継工による洗掘対策が実施されたが、**根継工の基礎が露出している箇所も見られる**

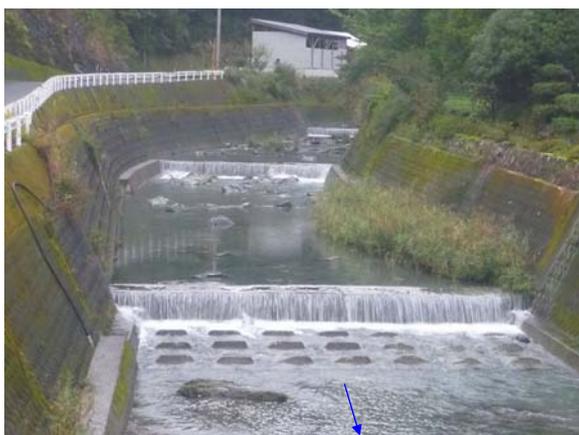
- 落差工垂直壁および帯工の下流部で、**0.7~1.5m程度の水位差**が発生しているため、**魚類等の遡上が妨げられている**
(魚道は隔壁の損傷および流量が多く、流れが乱れている)
- **全体的な河床低下により護岸基礎部が露出している**
(かなり不安定な状態である)

横断構造物の下流部で発生した河床低下により、魚類等の遡上の障害となり、魚類がいない河川に！

砂礫がなく抽水植物が繁茂しないことで生物の生息域がない！

護岸の安定性にも影響を与えるおそれがある！

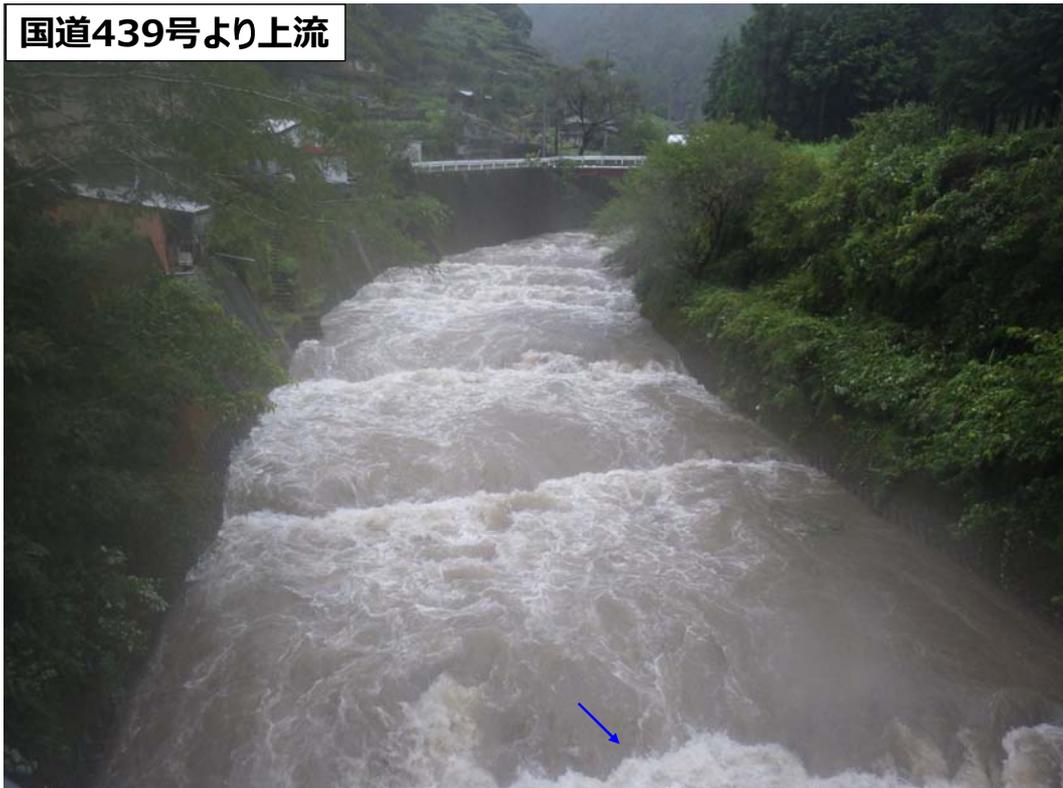
国道439号より上流

👉 H27 8月25日 撮影 (台風15号 日合計雨量205.5mm (池川観測所))

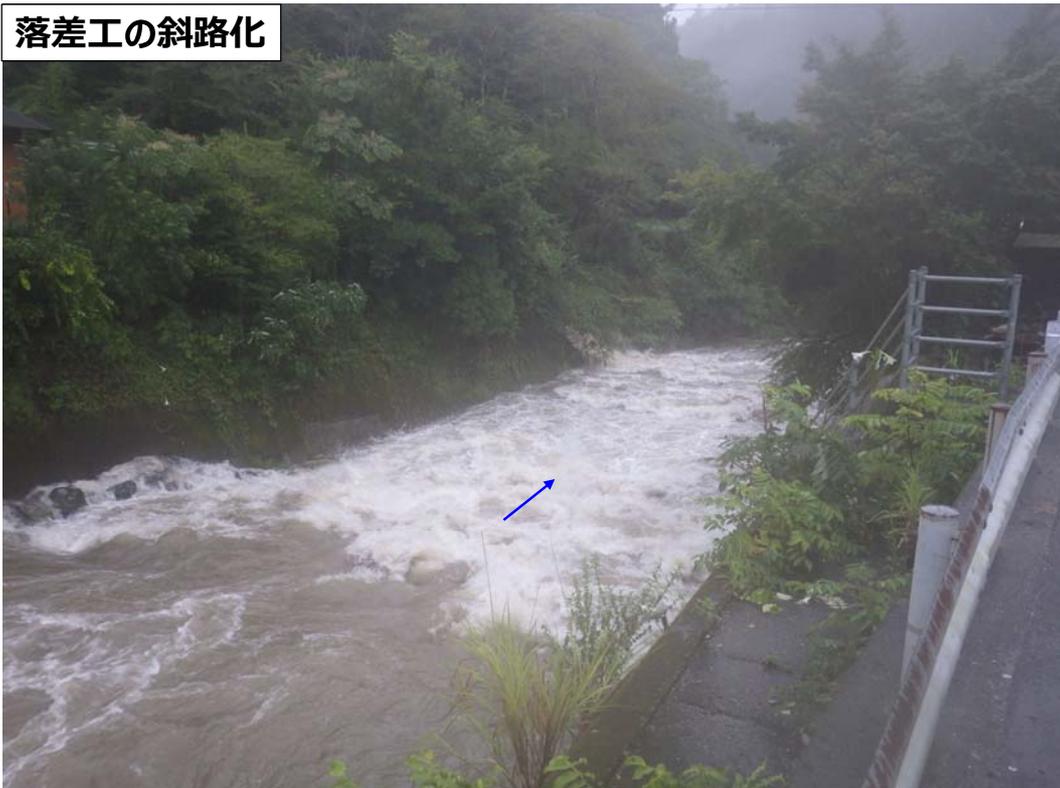
落差工の斜路化

👉 H27 8月25日 撮影 (台風15号 日合計雨量205.5mm (池川観測所))

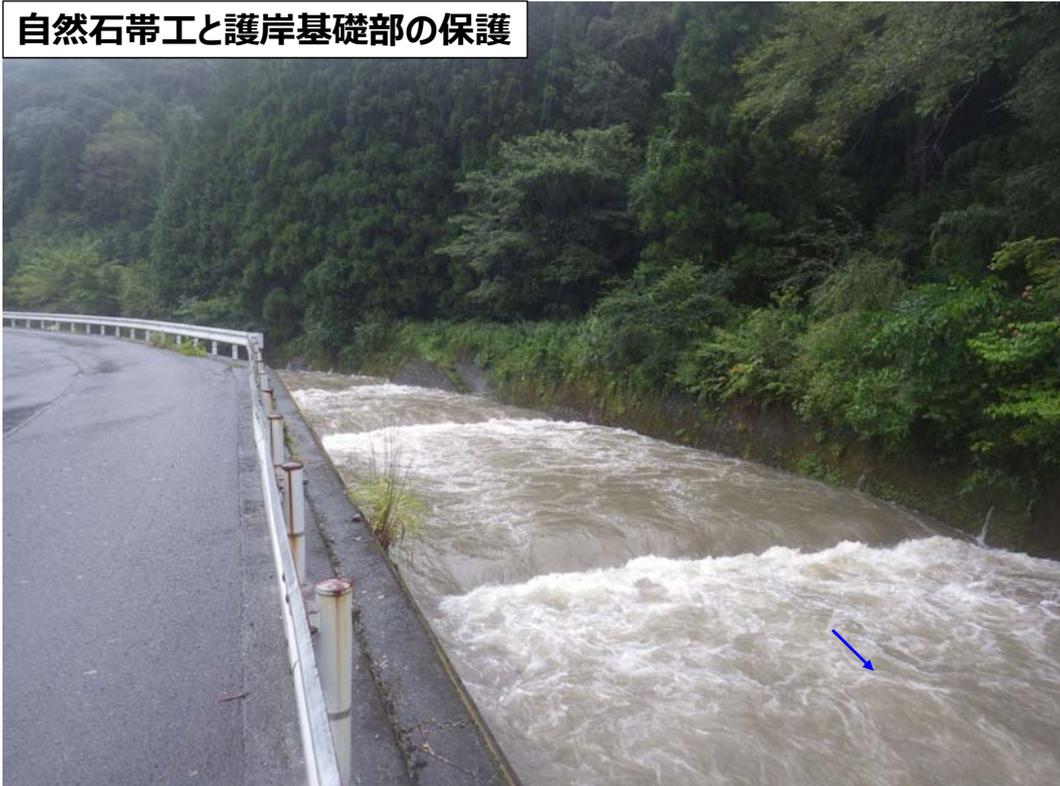
自然石帯工と護岸基礎部の保護

👉 H27 8月25日 撮影（台風15号 日合計雨量205.5mm（池川観測所））
