# 一級河川雫石川 河川等災害関連事業における 多自然川づくりの取り組み

～ 第13回 川の自然再生セミナー ～

平成27年10月20日

岩手県盛岡広域振興局土木部

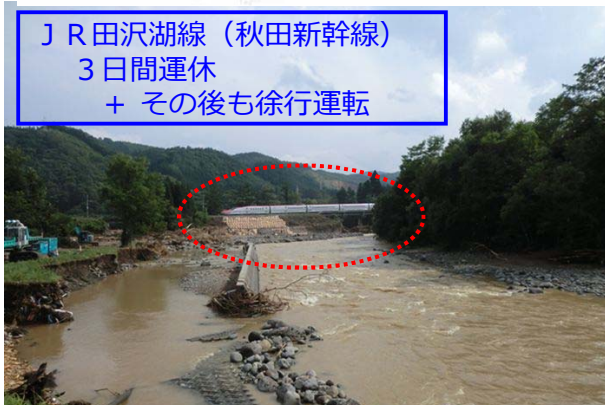
① 原野（J R線盛土）の流失

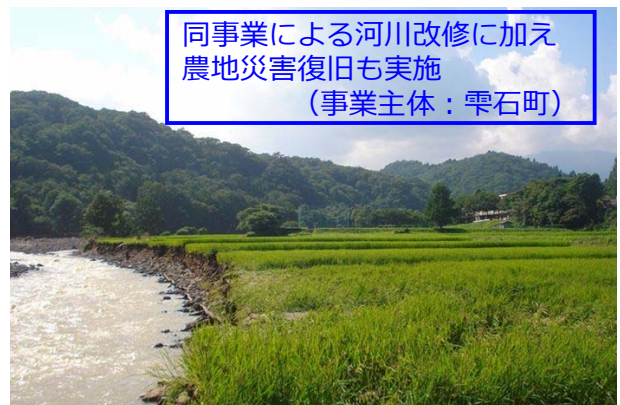
② 農地（田）の流失

同事業による河川改修に加え  
農地災害復旧も実施  
(事業主体：雫石町)

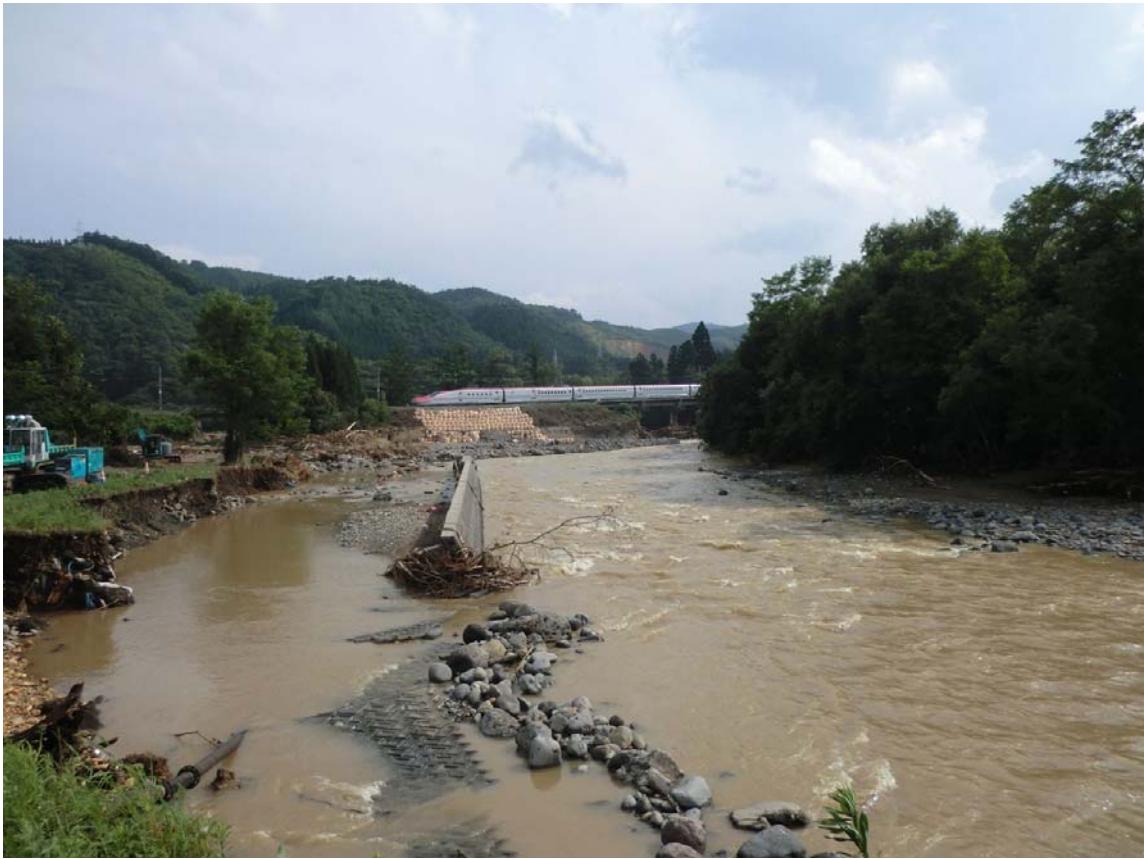
- ・側方侵食による原野、農地の流失
- ・被害はJR秋田新幹線（田沢湖線）の盛土にも及んだ

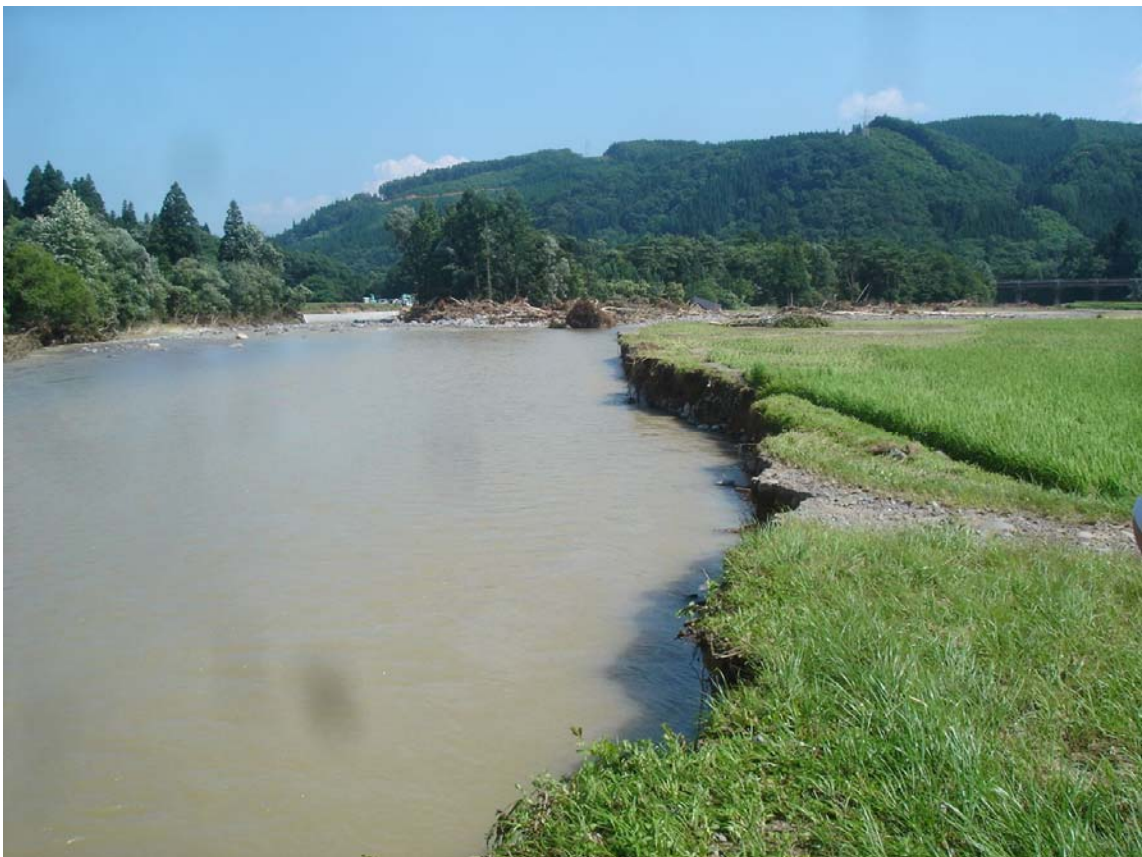
- ・地域にとって貴重な田圃が流失
- ・農地災害復旧事業（町施工・住民負担あり）を導入

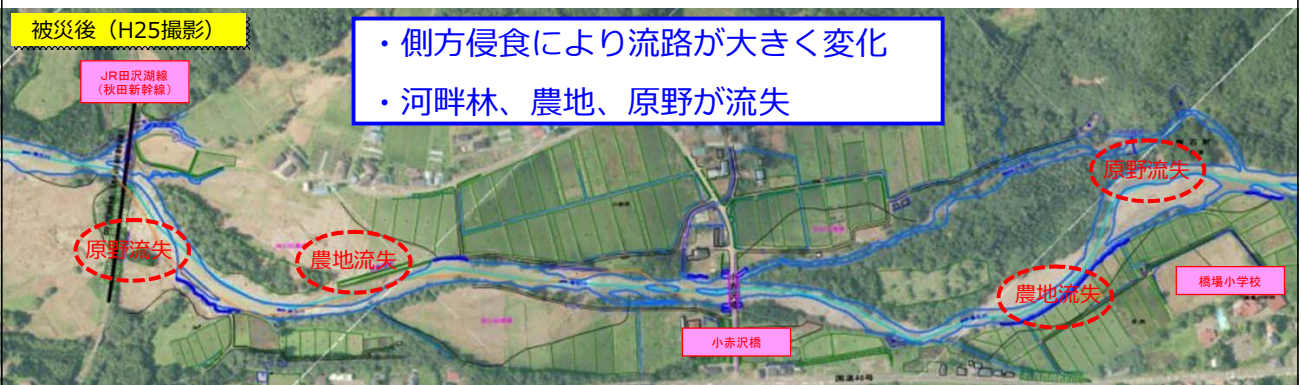
被災後（H25撮影）

- ・ 側方侵食により流路が大きく変化
- ・ 河畔林、農地、原野が流失

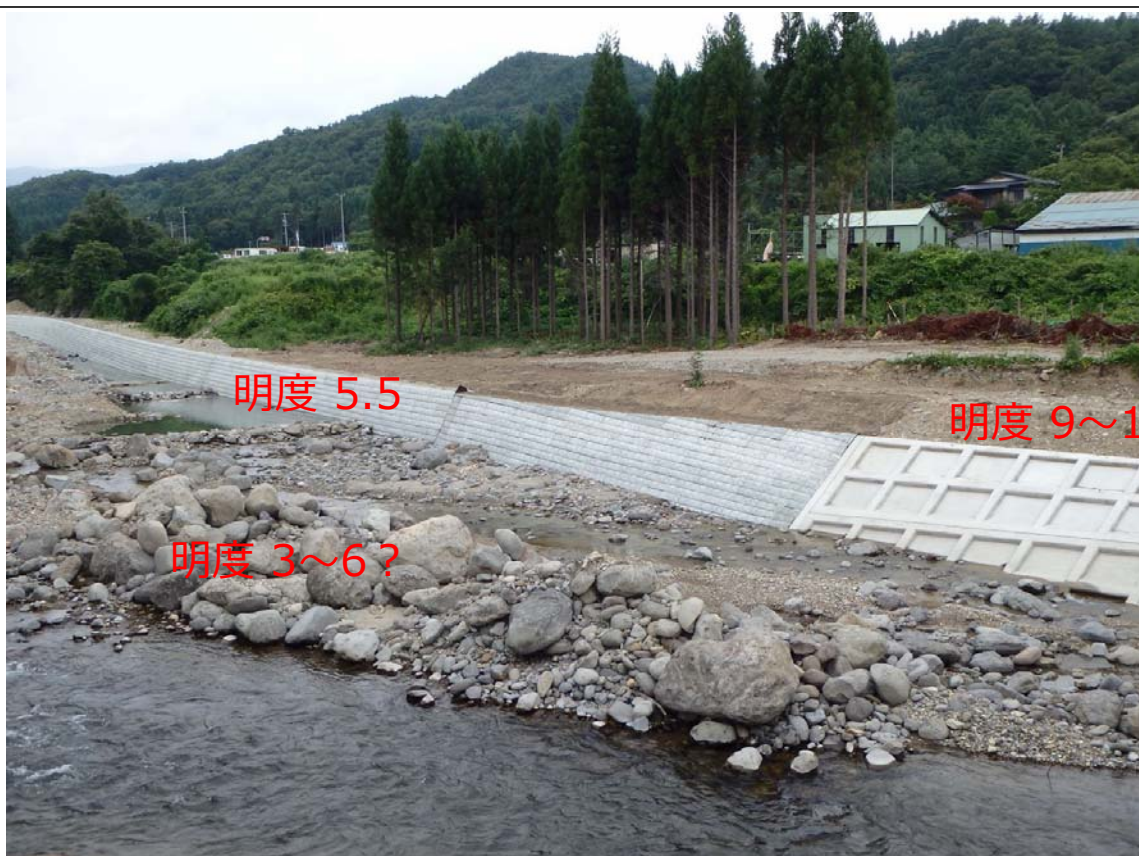
- ・明度低減による一定の効果は確認できる
- ・エイジングによる更なる明度低下に期待

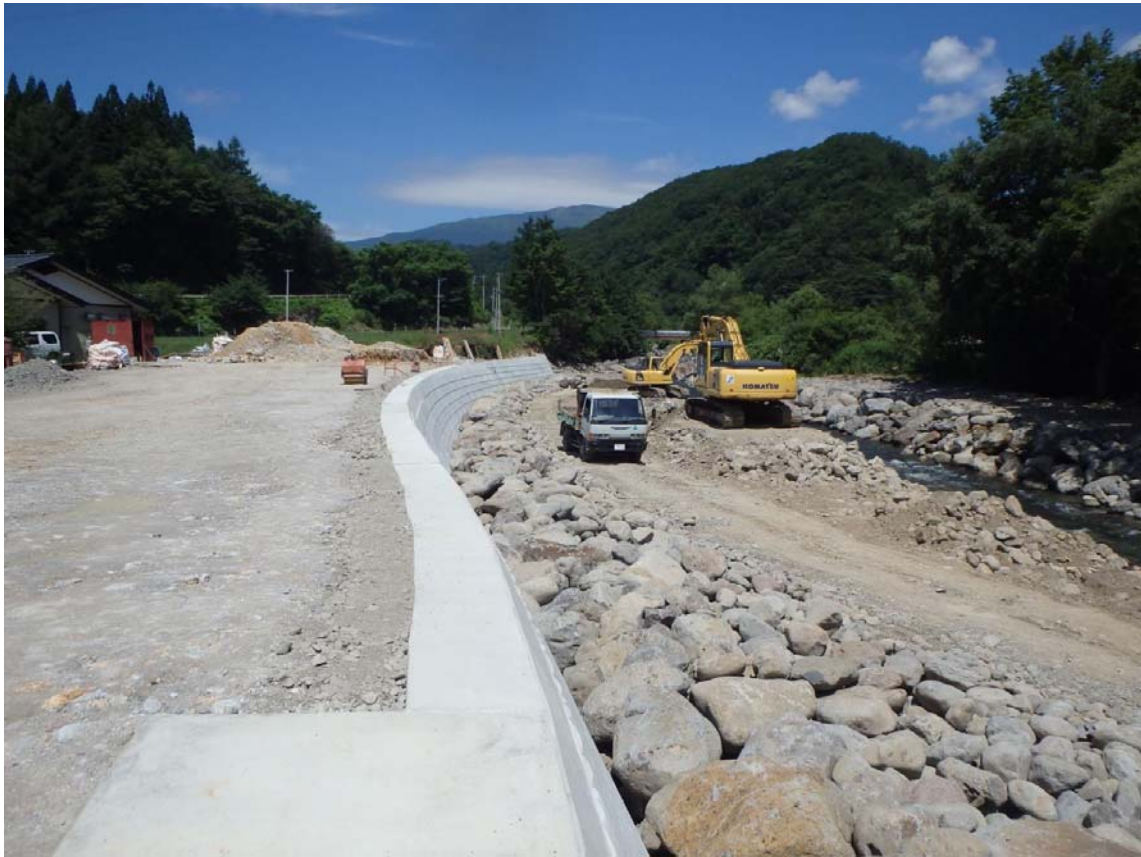
- ・天端コンクリートを設置した事例（別事業箇所）
- ・土砂部との境界が明瞭になり、天端が目立つ

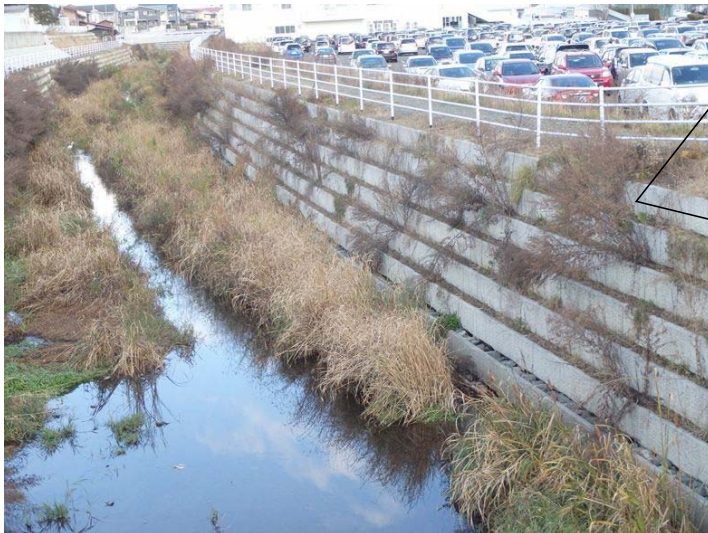
▲ポットタイプ（開口部が目立つ）事例

- ・ 開口部が目立つブロックは忌避される傾向（植物の繁茂により護岸が十分に被覆される場合はこの限りではない）
- ・ 景観パターンが周辺の景観やその場の特性と調和していること  
＜美山河 p 98＞

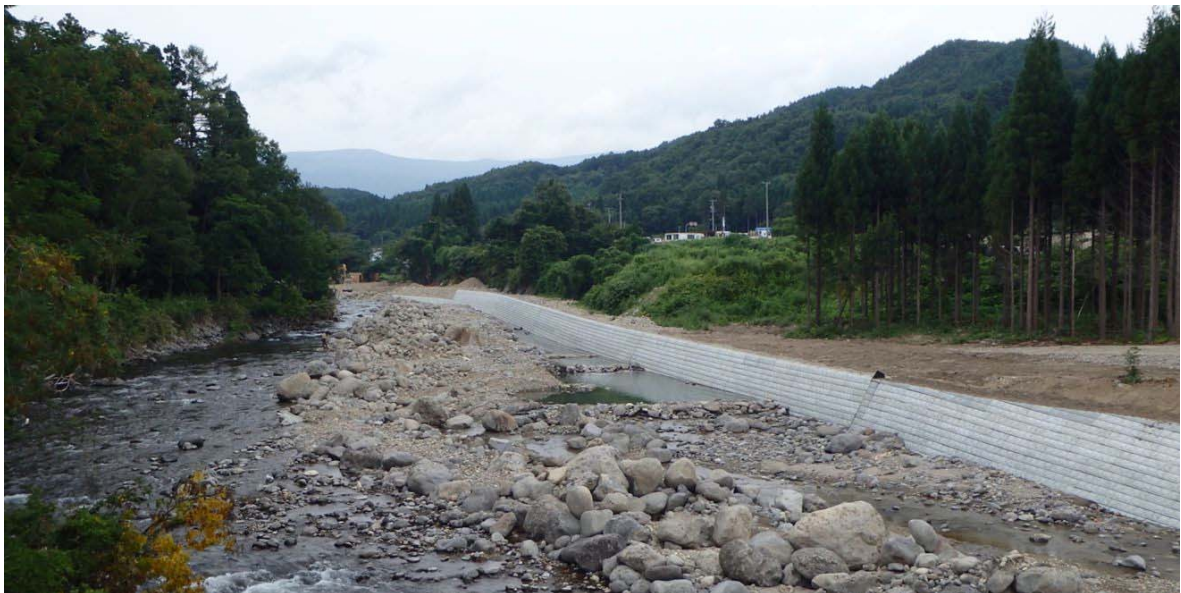
### 【課題】連続するコンクリートブロック積護岸

- ・ 最長約700m連続するコンクリートブロック積護岸
- ・ 細部の配慮は効果的だが全体としての評価は？ 単調な景観？
- ・ 寄せ石によってどこまで挽回できるか？
- ・ 多自然川づくり＝河道計画 であることを実感

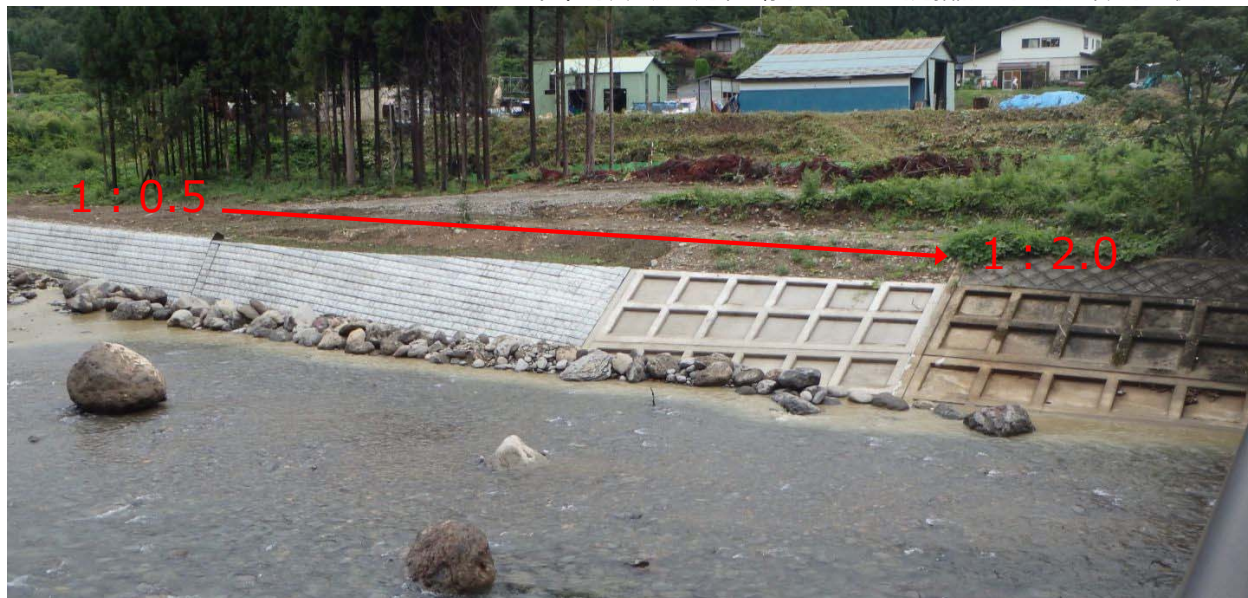
## 【課題】護岸の勾配すりつけ

- ・ 橋梁前後は既設護岸（枠張り 勾配1 : 2.0）あり
- ・ 新設護岸（積 勾配1 : 0.5）との摺り付けが発生
- ・ 種類を増やさないよう配慮した結果だが、見た目の違和感は否めず…
- ・ 1 : 0.5 と 1 : 2.0 を完全に分節すべきだった…？

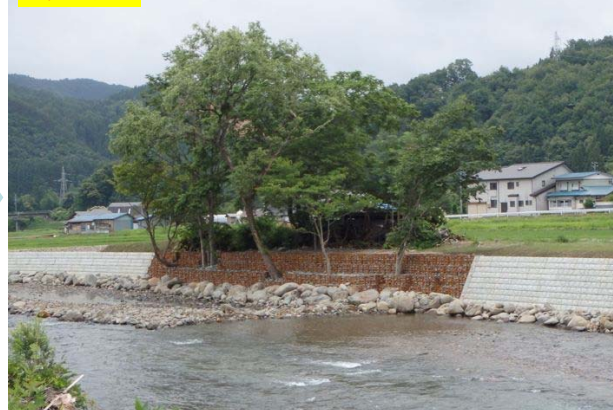
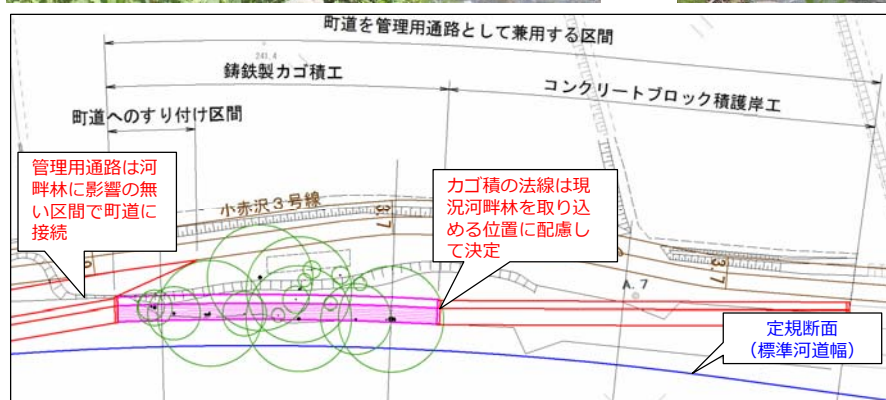
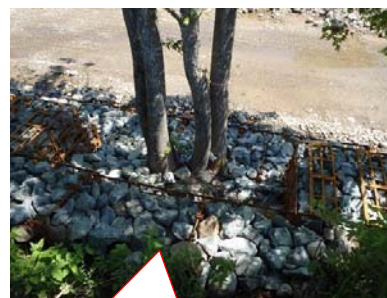
完成後

- ・ 蓋が不要
- ・ パネル（500×250）の組合せによって形状を変更できる構造
