# 鳴瀬川水系吉田川における再堆積抑制 斜め掘削の試行について

平成30年11月 6日  
国土交通省東北地方整備局  
北上川下流河川事務所 調査課

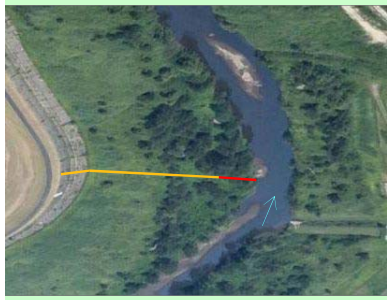
H27.7.14 (掘削前)

掘削前にはオノエヤナギ群落があり、周辺部にクサヨシ群落がみられた。

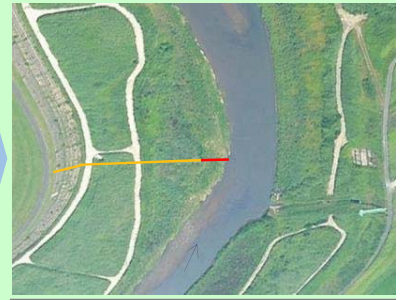
H29.7.22 (掘削後11ヵ月)

- 掘削後11ヶ月の夏季には全域に植生が広がる。
- ヤナギ類は、まだ少ない状況。
- 掘削法面上部は冠水頻度が低いため、オオブタクサ群落が成立。
- 植生の密度は3地点中で最も疎である。

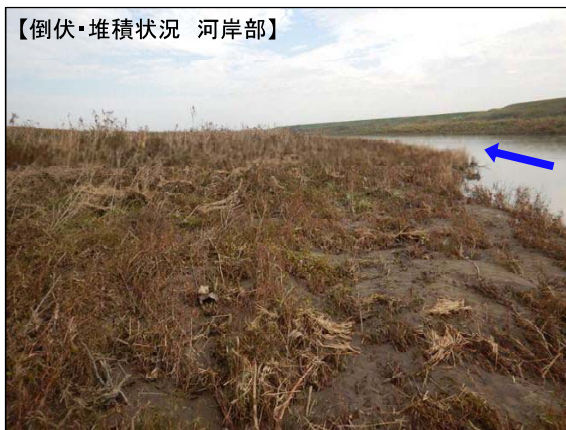
【倒伏・堆積状況 河岸部】

○台風21号時に約4m冠水

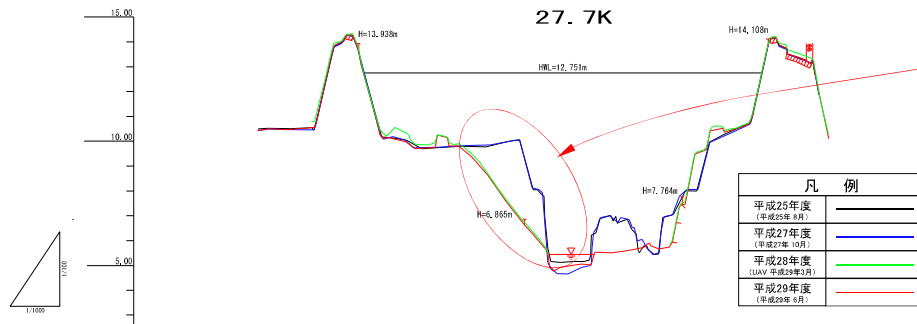
■H29.3～H29.6(3ヶ月後)の横断測量では堆積は見られない。

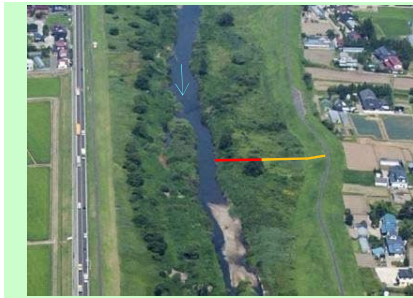
H27.7.14 (掘削前)

掘削前には河岸側から順にクサヨシ群落、オオバクサ群落、ヤマガワ群落、オギ群落が見られた。

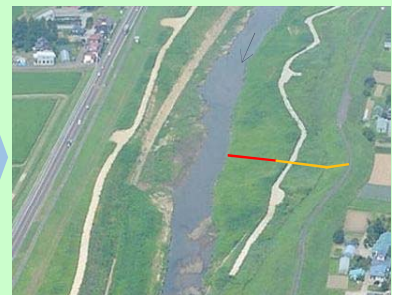
H29.7.22 (掘削後6ヵ月)

- 掘削後6ヶ月の夏季には全域に植生が広がる。
- 河岸部まで傾斜が続いており、河岸近くまでオオバクサが生育。
- 植生の密度は3地点中で最も密である。

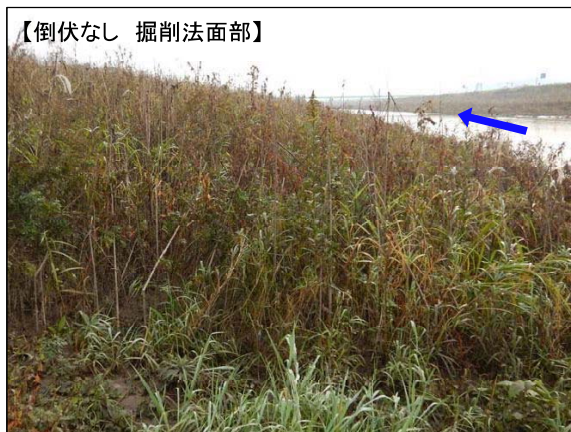
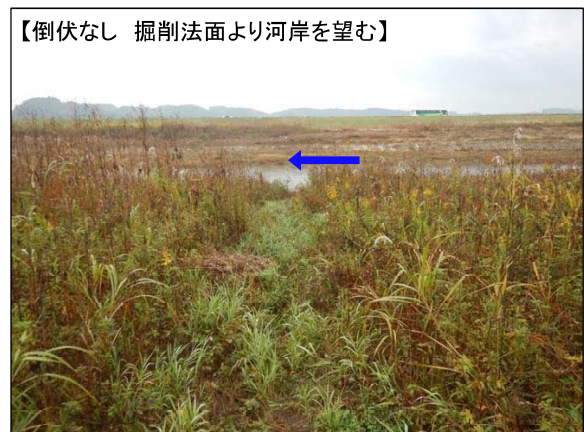
○台風21号時に約2m冠水
