姫川・関川における生態系復元調査について

Ecological Systems Restoration Studies in Hime River and Seki River

研究第一部 主任研究員 堀 口 智
研究第一部 部 長 森 川 一郎

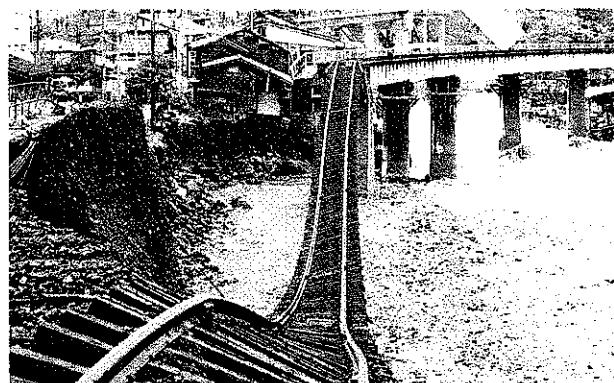
写-1 糸魚川市平岩地先

①姫川の被災状況

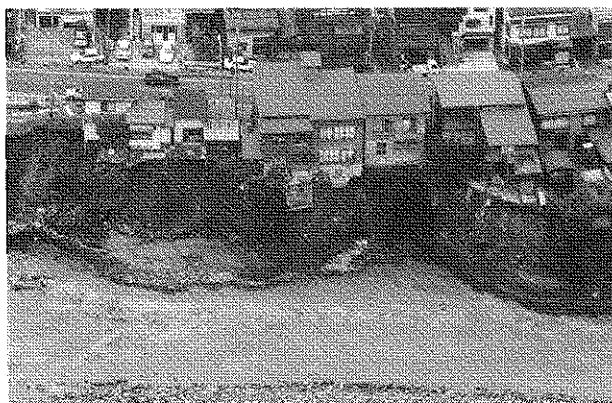
写-4 新井市姫川原地先

②関川の被災状況
