**研究会への相談事項:「狩野川におけるカワシオグサについて」**

**狩野川・柿田川に繁茂する藻類について  
＜H30年度調査結果の報告＞**

国土交通省 沼津河川国道事務所

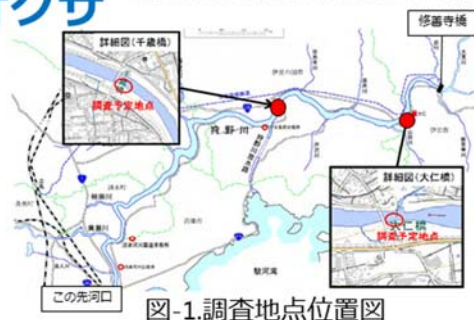
図-1.調査地点位置図

- 狩野川に繁茂するカワシオグサの繁茂状況の把握。
  - 平成29年6月に確認をされたカワシオグサに対する定点調査報告。
  - 18.8キロ付近の千歳橋、25.8キロ付近の大仁橋で観測実施。
- 平成29年度は、定点観測ということで写真の撮影を実施。平成30年度からは、上記の2カ所の瀬において繁茂状況確認のため、下表の調査を実施。
- 被度測定のため、50センチ枠のコドラートを定点撮影。また、成長速度測定のため、付着基質の目視確認を実施。
  - 調査頻度は、両調査とも月に1度実施。
  - ②の付着藻類相の定量調査で、試行的にサンプル分析を実施。カワシオグサがアユの餌、珪藻・藍藻に与える影響の把握を目的に、単位面積当たりのカワシオグサをサンプリングして成育量を把握。この調査の頻度は、カワシオグサが再繁茂する8月に1度実施。また、別途定量的な流量・水質も観測している。

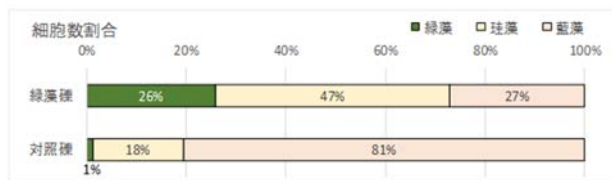
図-6.細胞数の割合

- ・アユのはみ跡が見られる対照礫では、アユの良好な餌となる藍藻が81%を占めており、一方、大型糸状藻類が付着した緑藻礫では、藍藻が少なく、緑藻類が26%を占めた。
- ・クロロフィルa量を見ると、緑藻礫はアユのはみ跡が見られた対照礫に比べて約2.6倍高い値を示しているが、糸状藻類の大発生が見られた河川に比べ低い値であった。
- ・緑藻礫で確認された緑藻は*Cladophora crispata* (ウキシオグサ) であった。

- ・付着藻類相の定量調査(試行的)。
- ・目的は、カワシオグサによるアユの餌への影響把握。大型糸状藻類がついている礫と、アユのはみ跡が見られる礫というものを対照に定量調査を試行的に実施。
- ・左グラフ。細胞数の割合を示す。上が大型糸状藻類が付着した礫、下がアユのはみ跡が見られる対照礫を示す。アユの良好な餌となり得る藍藻が、対照礫では81%に対し、大型糸状藻類の付着した礫は、緑藻礫では、藍藻は少なく27%であり、緑藻類が26%を占めた。
- ・表-2、矢作川研究所の報告より、糸状藻類の発生をクロロフィルa量でみたものと、狩野川の状況を比較したもの。緑藻礫7μg/cm<sup>2</sup>に対し、対照礫は2.6で、約2.6倍高い値を示すが、その研究所の発表から出ている大発生するか否かというところの数字からは、非常に少ない数字という結果。

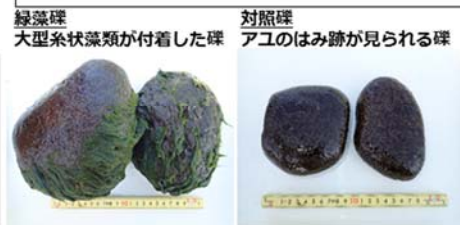
写真-2.分析に供した礫 (H30.8.1採取)

※また、今回とりましたこの緑藻礫は、カワシオグサではなくウキシオグサであったということが今回改めて確認。カワシオグサのほかにもウキシオグサも繁茂箇所が存在することが確認された。
