河川復元の概要

1. 河川名	2. 国名
ブレーゼ川	デンマーク

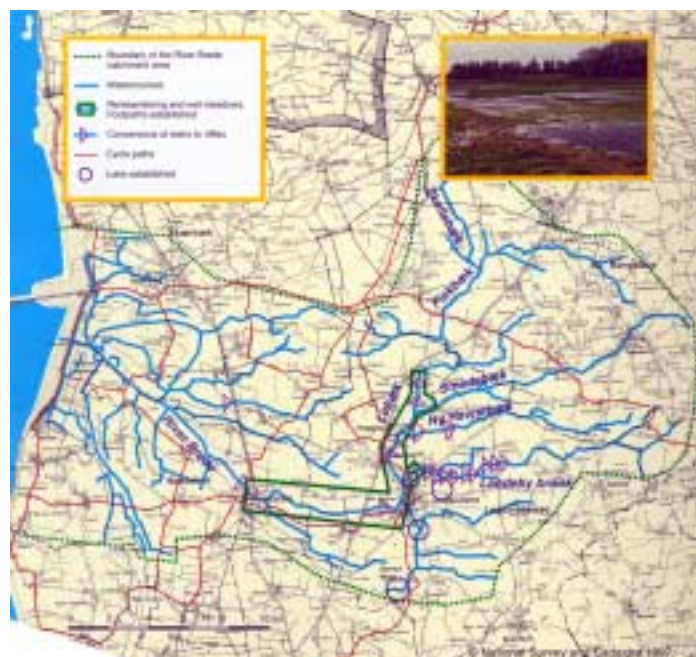
図 1. ブレーゼ川の地図と復元プロジェクト対象地  
緑枠で囲まれている範囲が川を再蛇行化する範囲

ブレーゼ川は、主に郊外の農業地域を流れる川である。この川は 1956 年に、流域での集約農業を推進するために直線化された。北海のこの地域では、水位が高い時期には水門が閉ざされ、時々発生する洪水により淡水が内陸部に溜まった状態になる。流域でこれまでに行われた「開発行為」、つまり沼地、湿地、草地からの排水、小さい流れの暗渠化、本川の運河化といった開発により、水は排水管や、下流へ流れるよう制御され、あたかも水的高速道路を勢いよく流れるようになり、水が調節池の許容量に達するようになると、深刻な問題を引き起こす可能性がある。ブレーゼ川流域において完了した復元プロジェクトでは、約 40～50 年前に改修された本川 25km と支川 3km が再蛇行化された。

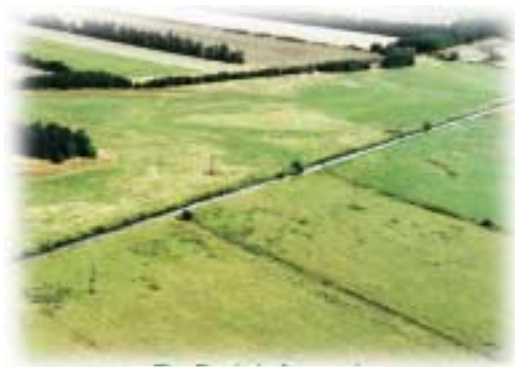
図 2.  
復元事業以前のブレーゼ川  
(河川復元センターHP)

プロジェクト対象地の大半を占める口ベック川とブレーゼ川の改修は 1950 年代に行われた。流路は直線の運河化され、流量のキャパシティをあげるために、河床が掘り下げられた。河川が再び蛇行しないよう、水流の勢いを弱める目的で堰が建設された。
