河川復元の概要

1. 河川名	2. 国名
釧路川（釧路湿原）	日本

● プロジェクトの概要

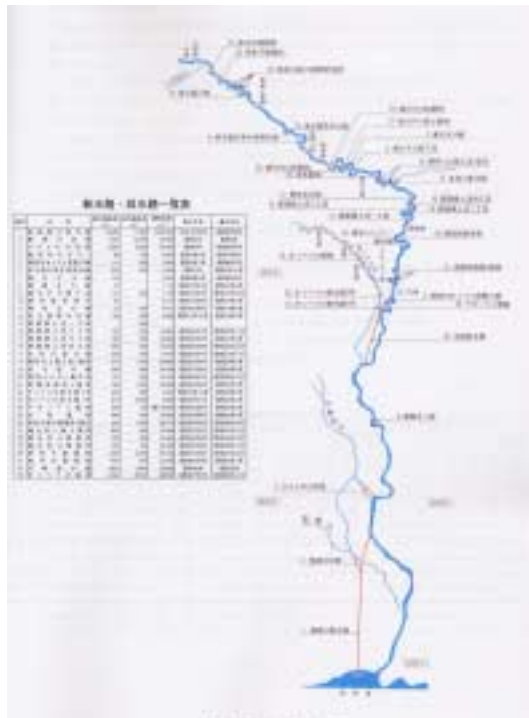
大正 9 年 (1920 年) の大洪水を契機に釧路川の治水計画が策定され新釧路川掘削をはじめとする釧路川中下流部でのショートカット工事が昭和 50 年代中頃 (1980 年頃) まですすめられた。

昭和 30 年代中頃 (1950 年頃) からは、釧路湿原周辺で農地開発事業が始められ、地下水位低下を図るために久著呂川、雪裡川など釧路川の支川の直線化がすすめられ、結果として湿原へ土砂流入が増大することになり、ハンノキ林が拡大したと言われている。
