## ● 河川復元の概要

| 1. 河川名 | 2. 国名 |
|---|---|
| ライン川 | オランダ |

レーンワールデン・プロジェクトは、ライン川がドイツからオランダに入るところに近いレーンワールデン市の、ライン川の氾濫原のほとんどにあたる 1,000ha に関わるものである。このプロジェクトエリアは、ドイツとオランダの国境地方において川に関連する自然を改善することを目的とする、21,000ha をカバーする「デ・ゲルデルセ ポールト」の一部である。レーンワールデンの氾濫原地域におけるプロジェクトは、現在進行中の他の多くのプロジェクトのように、水枠組み指令とは何の関係もなくスタートしたものである。

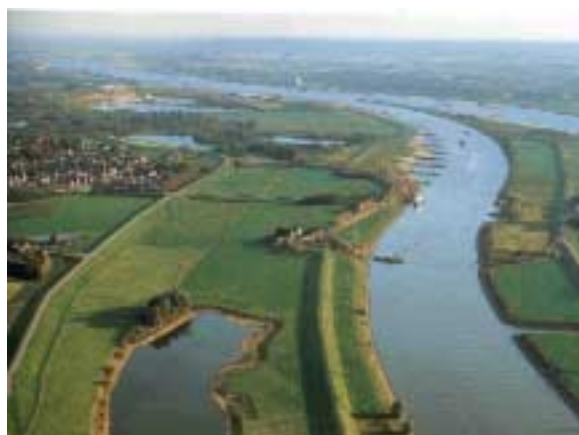
図 5. 今日における典型的な河川の景観  
本川の標準化、堤防の嵩上げ、砂および粘土の採取、  
氾濫原の農地利用の結果によるものである。

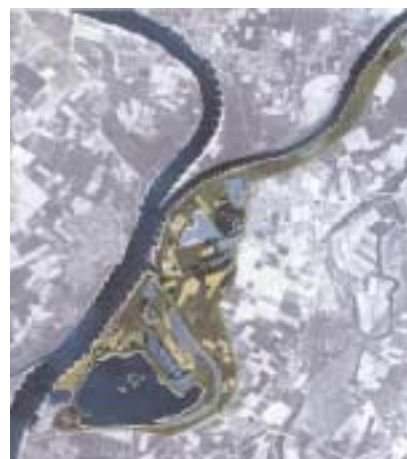
図 6. [事例 1]のレーンワーデン市にある  
氾濫原の空中写真(復元以前の状況)

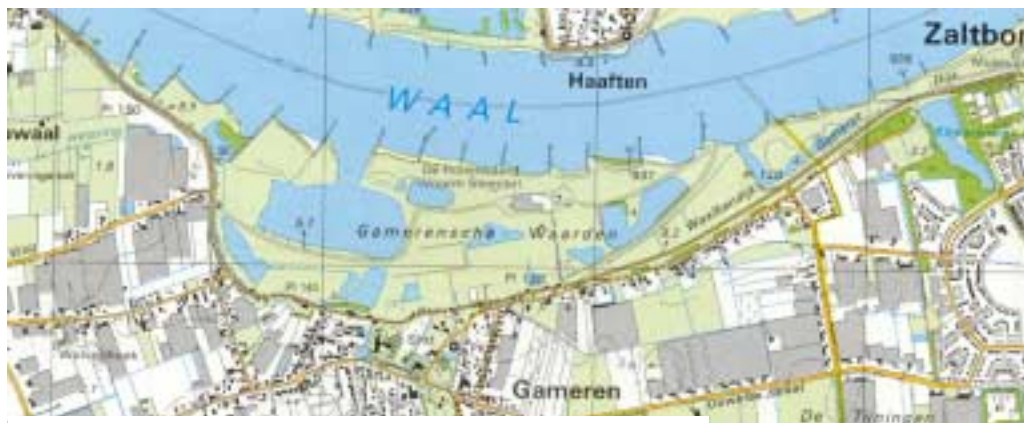
図 7. [事例 2]の対象地の状況 1994 (復元以前の状況)

何世紀にもわたり、人間活動は自然の河川景観を変化させてきた。

船舶航行の改善：1830 - 1930

農業の改善：1930 - 1995

粘土の採掘、レンガの加工：1920 - 1970
