## 河川復元の概要

1. 河川名	2. 国名
スキャン川	デンマーク

スキャン川の下流域は 40 年前に完全に排水され、農地転換された。また川は堰き止められた。排水計画による環境への影響が懸念され、12 年もの間、復元プロジェクトが検討され、民間の利害関係者との交渉が重ねられてきた。1999 年 6 月、土地取得や、土壌・水・道路上の全ての作業を含む復元作業は約 3500 万 US ドルの予算をもって始められた。『スキャン川復元プロジェクト』は、北ヨーロッパ最大の河川復元プロジェクトである。

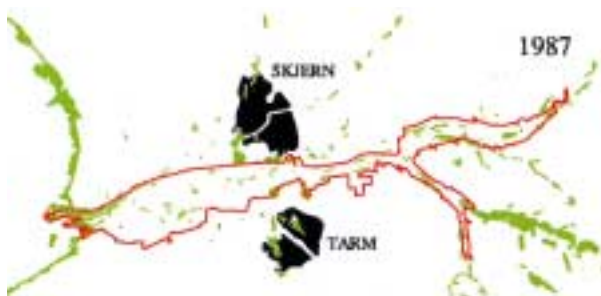
図4. 1987年の草原と湿地  
新しい復元プロジェクトが現在進行中である地域は、ラインで囲まれた部分である (the Danish Ministry of the Environment and Energy & National Forest and Nature Agency, 1999)

主要な制御および排水計画により、河川の流路が効果的に制御され、集約的農業用の土地を生み出したが、一方で草原や湿地の規模は小さくなり、隅に追いやられる形になっていった (図4. 及び図5.)。川による堆積物の運搬を制御するために、その縦断面は、一定の傾斜になるよう調節された。このため管理された川は、氾濫原を高水位で流れることになった。これは、局地的に存在する支川を、氾濫原の低いところを平行に走る水路にまとめる上で望ましい形であることがわかった。支川の水を水路に集める際にはポンプで水をくみ上げる必要があるからである。排水路と、平行に走る水路に注ぐ支川のために、いくつかの立体交差が設置された。

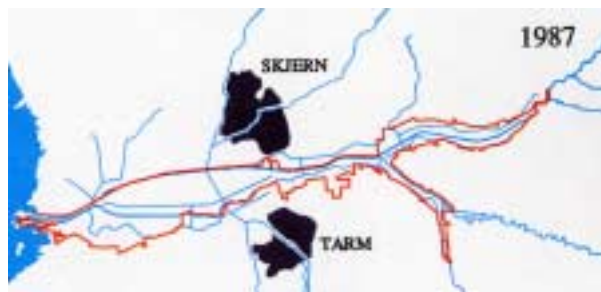
図5. 1987年の水路  
排水プロジェクトでは、蛇行した流路から自然の湾曲部分を抽出し、その部分に堤防を築き、直線的な水路が造られた (the Danish Ministry of the Environment and Energy & National Forest and Nature Agency, 1999)

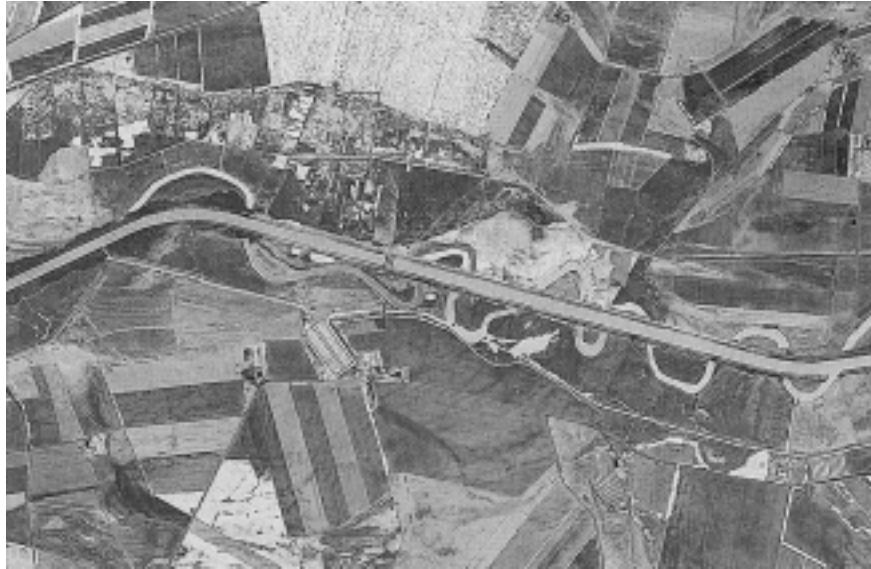
図 6 . 1960 年代の大排水プロジェクト（スキャン川堤防建設時）直後のスキャン川（ボリスからスキャン間）の航空写真  
蛇行していた旧河道は、その蛇行部の多くが池として残存しており、その形状が明らかに見てとれる。

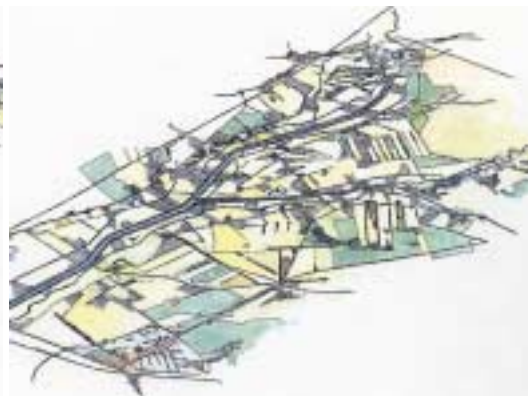
図 8 . 復元プロジェクト実施以前の東部エリア（ボリスからスキャン - ターム間道路までの間）
