ポー川における川づくりと沿川の現状

前企画調査部副参事 角谷 元
前業務部副参事 仮谷伏竜

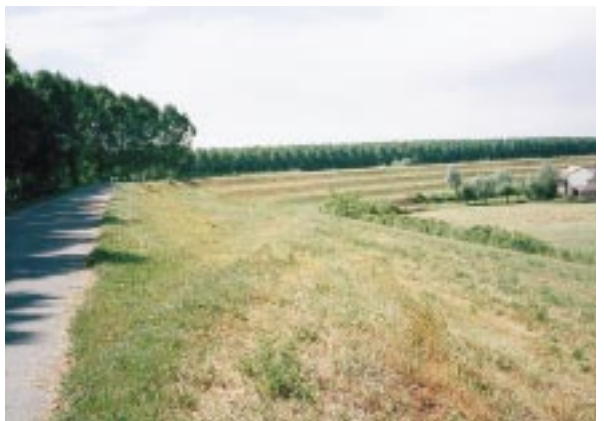
写真-1 堤防(堤内側)の状況。幾つかの小段を経て、平均勾配6割で堤内地に続く。左は栽培されているポプラの人工林。

ローマ時代から築かれているという堤防は、高さ10mを超え、1:6の緩勾配で堤内地に続いている。今回視察した河口～パヴィア間の約400kmの区間は、概ね整備が完了している。護岸は、破堤の危険性の高い部分でのコンクリート護岸の設置や、崩壊地での自然石を使った低水護岸等も施されているが、このような場所は非常に少なく、大半が自然の草本類に覆われた土堤であった。

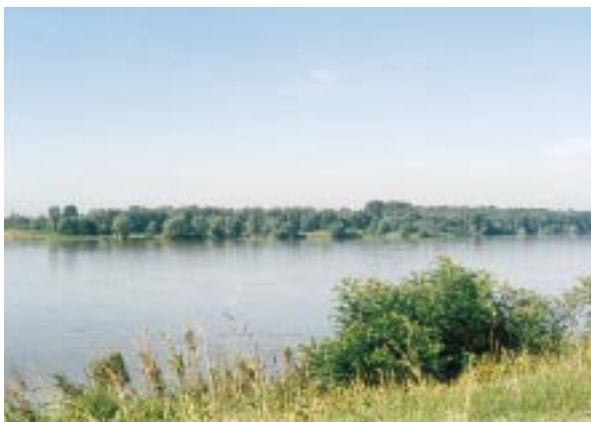
写真 - 2 柳を中心とする自然林。樹高は、有に10mを超え、水際まで迫る。

ポー川の河川環境で最も印象深いのが、沿川に広がる河畔林である。河畔林は、大きく分けて2種類あり、ひとつはヤナギ類を中心とする自然林である。河口から約100km地点までに多く見られ、中州でも生育している。平坦で、大半が農地として利用されてきたロンバルディア平原の中に、こんもりと盛り上がった鬱蒼とした林は、景観的な特徴であるとともに、古くから生物の生息環境としても非常に重要な役割を果たしてきたことが推察される。

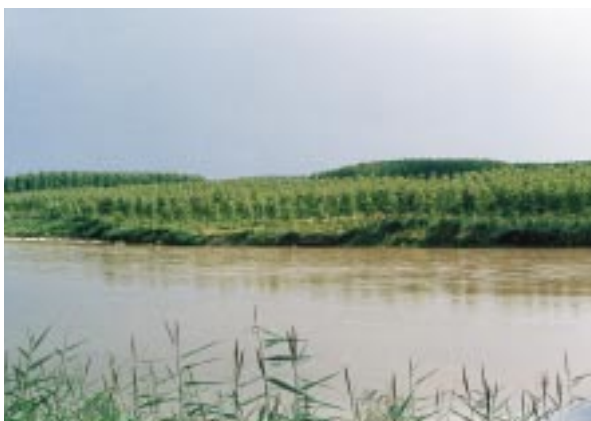
写真 - 3 高水敷上のポプラ植樹・栽培区域。規則正しい配列がいかに人工林であるが、水際の緑陰は目に心地よく映る。

もうひとつはポプラの人工林である。これは、流下能力に影響のない高水敷を植樹区域として民間に有料で貸出し、ポプラを植樹・栽培しているものである。下流から中流域のどこでも見られ、その規則的な配列と同じ高さで茂る河畔林は遠

目からでも一目で見分けられる。ポプラは15年から20年で伐採され、パルプの原料となる。

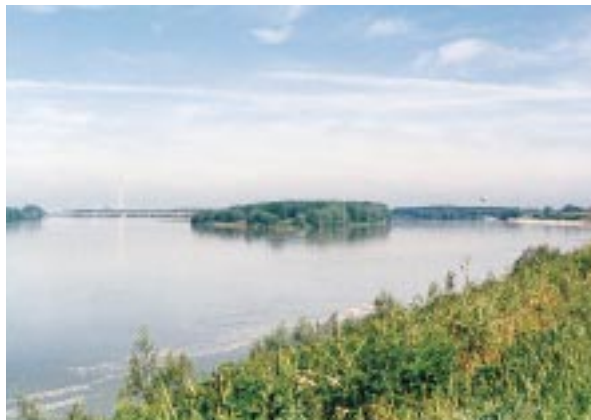
写真 - 4 大きな中州にこんもりと茂る河畔林。手前の水面に浮く泡は、汚濁水の流入によるものである。

水の透明度は低いものの、平常時1400m³/s～1500m³/sという豊かな水量のためか、概ね水質は良いといえる。部分的に汚水の流入が見られる箇所もあったが、管理局でも、「水質はヨーロッパの大河川としてはかなり良好な方である」との話であった。
