## 海外報告

# ライン川における 総合治水計画と 氾濫原の復元

研究第四部 次長 池内 幸司  
共和コンクリート工業株式会社 浅利 修一\*  
埼玉県川越土木事務所 北田 健夫\*  
西日本技術開発株式会社 原田 圭助\*\*

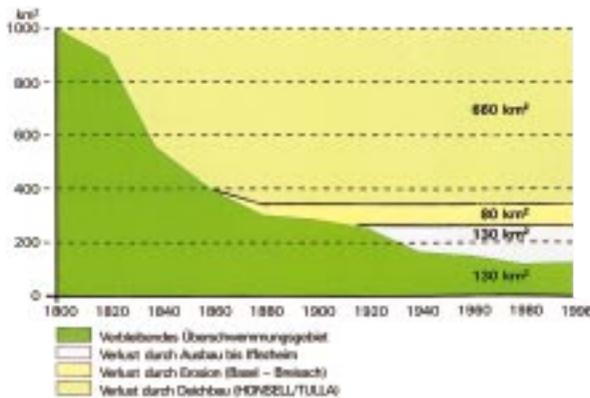
図 - 2 氾濫原面積の推移<sup>3)</sup>

図 - 2 は、氾濫原面積の経年変化です。1800年ころの氾濫原の面積は1,000km<sup>2</sup>でしたが、1980年代には約1/8の130km<sup>2</sup>にまで減少しました。

この洪水貯留能力の減少と、流路直線化の影響で、洪水波のピークが高くなるとともに、ピークの到達時間も短くなり、近年、ケルンなどのライン川中下流域では、浸水被害が生じています。

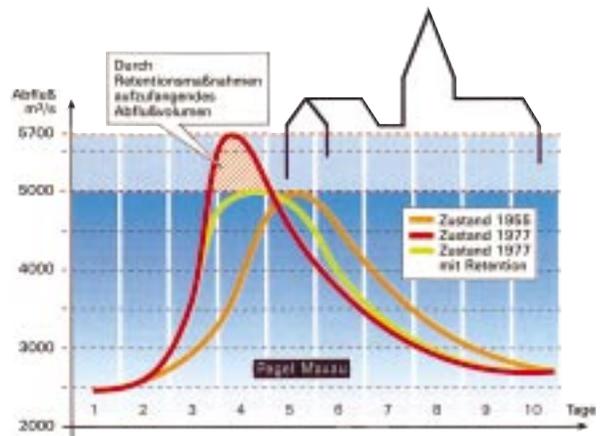
図 - 4 カールスルーエのハイドログラフ<sup>3)</sup>

図 - 4 に示したのは、カールスルーエでの200年確率の雨に対するハイドログラフです。1977年時点の5,700m<sup>3</sup>/sを1955年時点の5,000m<sup>3</sup>/sにまでピークカットする計画です。

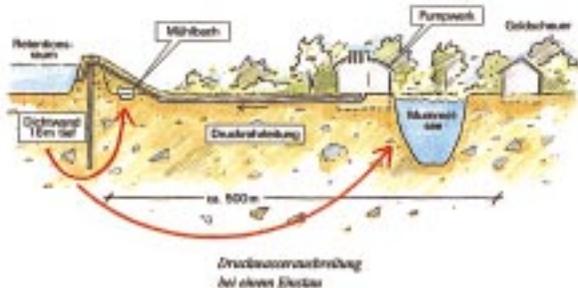
図 - 5 周辺地下水位低下用ポンプ<sup>3)</sup>

調節池の水位が上昇すると、周囲の地下水位が上昇し周辺農地などに影響が出るので、その対策として、地下水位を下げるための池とポンプ場を設置しています。

アルテンハイムポルダールでは、地下水位低下用に約8m<sup>3</sup>/sのポンプが設置してあり、洪水時の地下水位を地表面下-1.5~-2.0mに保つことが可能です。このポン

プを使わないと地表面下-20~-30cmまで地下水位が上がります。

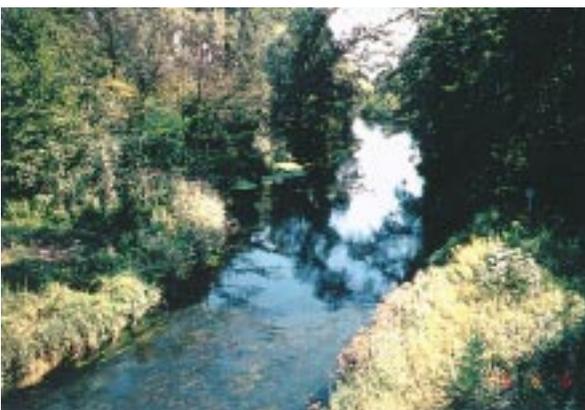
写真 - 1 ボルダー内に復元された氾濫原の水辺環境

ライン川の氾濫原は、流域の5~10%の面積を占めますが、流域に生息・生育する生物の内40~50%の種が生息・生育しており、洪水等による冠水など自然のダイナミズムに、生物の多様性が支えられています。そのため、この調節池は年1回程度の人為的な ecological flood (水深2.5m)を実施しています。水路には洪水時だけでなく常時もライン川から導水し、導水開始から数年で、氾濫原の動植物が復元しつつあります。
