ドイツビオトープネットワーク調査団 調査報告

2-1 アルプ川(川の再自然化)

2 - 2 グローサー湖（湖の復元事例）

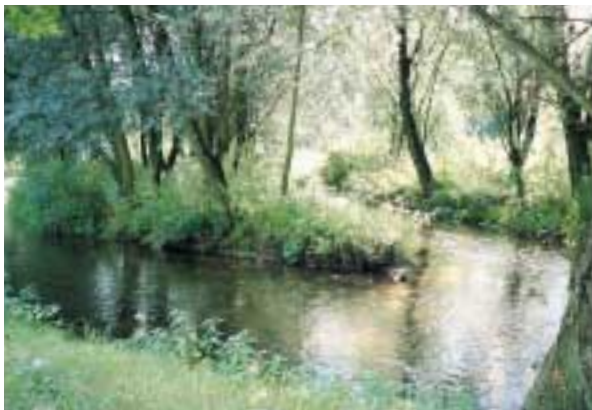
写真 - 1 ゲーター・グローツ・アンターゲ公園内のアルプ川
施工後14年経過した現在の状況

再自然化の内容としては、コンクリート護岸をなるべく撤去し、直線だった川を蛇行させ、法面を緩傾斜化した。また、護岸に関しては、ブロックや石をなるべく使わずハンノキとヤナギの植栽により、河岸の安定化を図った。

現在、植生の管理は、高水敷は年2回(春先と秋)、水際は年1回(秋)に行っている。洪水調節のために遊水池を設け、年超過確率は1/100で改修されている。ただし、2、3年に一度は水位がある程度上昇するそうである。

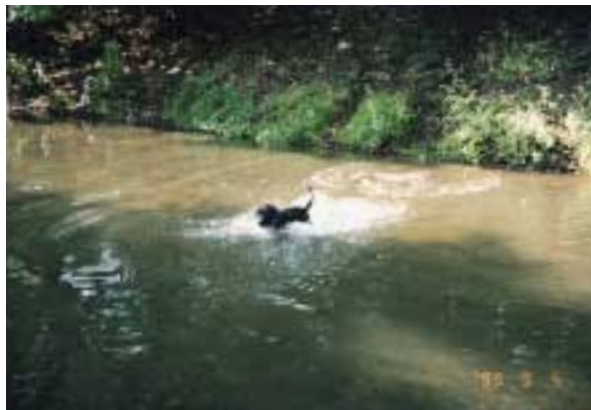
写真 - 3 犬の親水活動?
水際にコンクリート護岸が見える

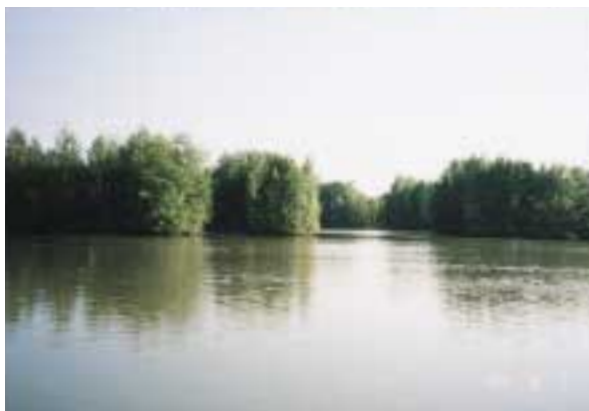
写真 - 4 現在の湖の中の島の状態

追跡調査では、157種の植物の定着が確認されており、トンボや両生類の生息も確認されている。また、オガワコマドリなどの鳥類の繁殖地になっているとともに、国際的に重要な渡り鳥の休息地にもなっている。ただし、島では植生が草本類から樹林へと遷移してきており、数種の鳥には好ましくない状態となりつつあり、多様性を保つために人為的な管理の必要性を検討しているとのことである。

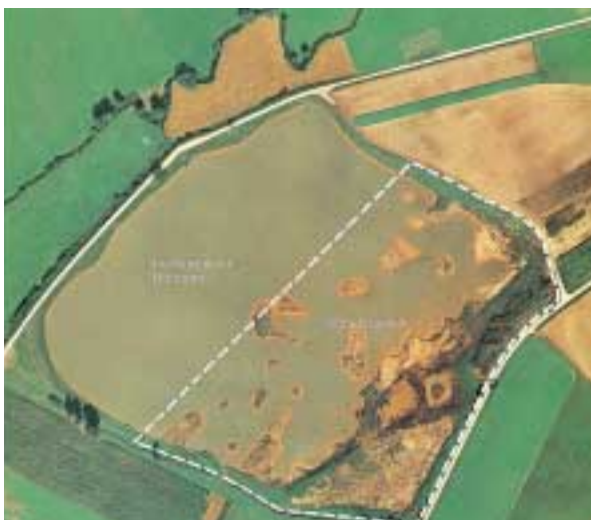
図 - 3 工事終了後の空中写真

復元後の湖は、自然保護区域(図 - 3の破線部分)と漁業区域に分けられ、洪水調節池としての役割もある。

自然保護区域は立入禁止となり、変化に富んだ水際線を形成している。また、湖の中には島がいくつもつくられ、陸地部にも池が設けられた。
