河川におけるハリエンジュの繁茂と対策

東京農工大学農学部地域生態システム学科 准教授 星野 義延

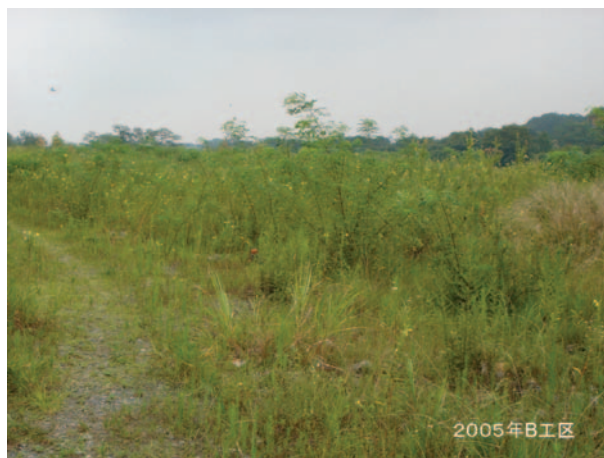
写真1. 2005年のB工区下流側のハリエンジュの様子

B工区では、造成した翌年にはカワラノギクなどの保全対象となる植物が生育しはじめ、選択的な抜き取りによる植生管理が必要となった。当初は保全すべき在来の植物に印をつけた後、抜き取りを行ってきた。しかし、2005年以降は、業者委託の作業では保全すべき木植物を避けて抜き取りの実施は困難であると判断されたため、植生管理を行わなかった。このため、ハリエンジュは成長して、低木林化した部分もみられようになった(写真1)。

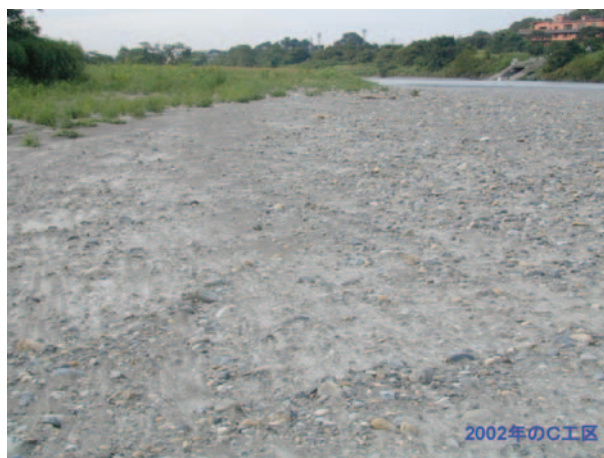
写真2. 2002年の出水後のC工区。繁茂していた植物が消え、砂礫が堆積した

切り下げを行ったC工区は2002年の出水により、砂や礫が堆積したため、砂礫の堆積が多かったところでは裸地化して、その後の植物の繁茂が抑えられてきた(写真2, 3)。一方、D工区では、オギやススキなどの草本植物が繁茂していたこともあり、出水

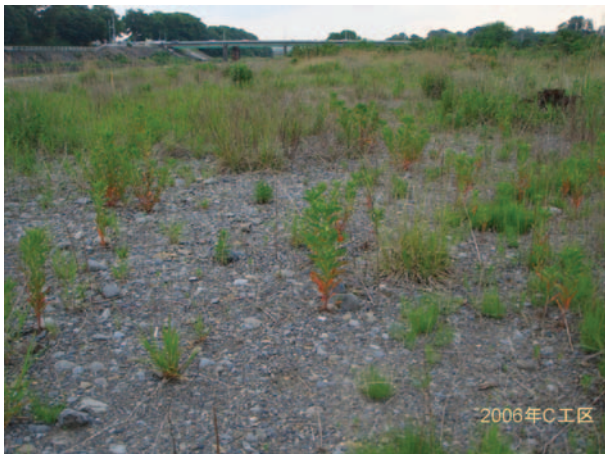
写真3. 2006年のC工区の様子。メマツヨイグサなどが生えているが、密生していないため礫がみえている

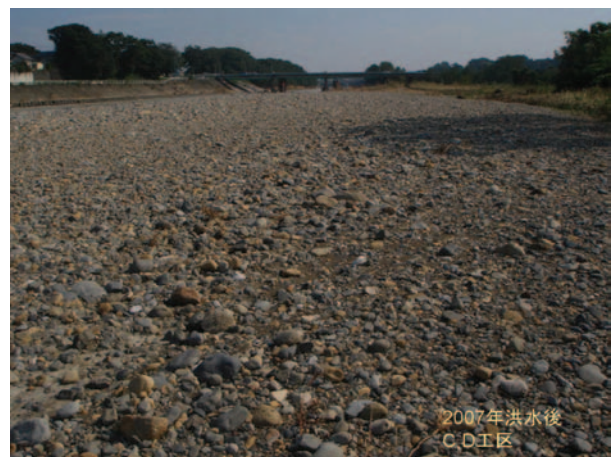
写真4. 2007年の台風9号による出水で形成された礫地。生育していた植物はすべて消失した。

2007年9月の台風9号による出水は多摩川で戦後2番目の規模となる大きなものであった。この出水により、高水敷を切り下げ、河道拡幅した場所(C、D工区)には大量の砂礫が堆積して、新たな礫河原が形成された。C,D工区に侵入していたハリエンジュもこれによってすべて消失した。

詳細な調査結果は出ていないが、C、D工区にはかなりの量の礫が堆積したと思われ、比高も切り下げ前の状態にかなり近づいた(写真4)。上流側の河岸の側方侵食により動いた礫がここに堆積した可能性
