渡良瀬遊水地の湿地環境再生(試験掘削報告)

利根川上流河川事務所 藤岡出張所長 穴原 一幸

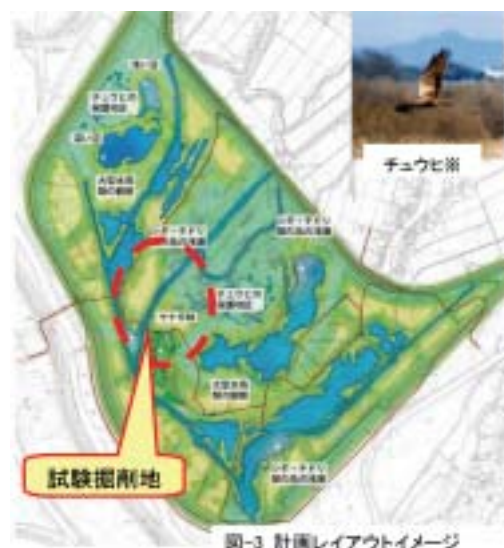
- ⑤ 計画レイアウト
掘削計画レイアウトイメージは、図-3のとおり。
多様な湿地環境の創出とともに、渡良瀬遊水地で越冬する希少猛禽類チュウビ（写真-2）等に配慮した「現況保全地区」の設定を行ない「湿地再生地区」との間に池・沼等による「緩衝帯地区」を設けることにしている。

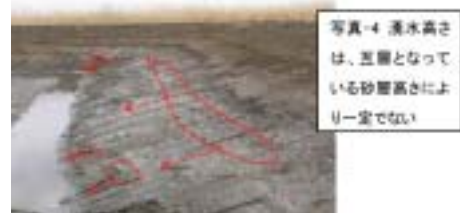
- ② 掘削勾配
バックホウを用いた「掘りっぱなし」では、1/10法面勾配を造ることは掘削効率が悪いこと、また、掘削を始めたところ、互層となっている砂層からまちまちの高さで湧水があることも確認され（写真-3）、「自然な地下水位低下」は、法勾配をゆるくしても困難ではないかと考え、施工効率を考慮して法面1/5勾配での施工を提案した。1/10勾配の箇所は対比のために造るものとした。

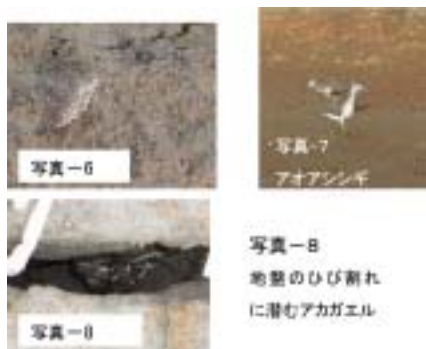
最初の来訪者はカルガモで池を見つけて飛来した様だが、その後定着はしなかった。後述の植生の発芽と同時期の頃、地面を飛び回る多数のハンミョウ類（写真-6）を確認した。時折見かけるカエル（写真-8アカガエル）や後に確認したシギ類（写真-7）はこのような昆虫を採餌しに現れたのかと推測した。

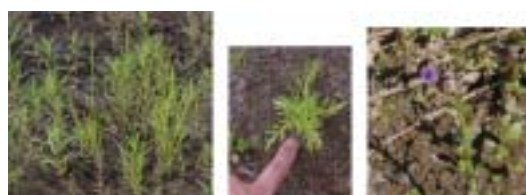
写真-9 タコノアシ 写真-10 ミズワラビ 写真-11 マルバノサトウガラシ

植生の発芽は6月中旬頃から12.5m地盤で確認できはじめ、6月末には12.1m地盤でも発芽を確認した。7月以降、埋蔵種子の中でも攪乱依存種の発芽が見られるようになってきた。タコノアシ（NT）

が群生して発芽し、ミズワラビが点在して見られた（写真-9.10）ほか、希少種のマルバノサトウガラシ（VU）（写真-11）が可憐な小さな花をつけて確認された。湿地環境としては、8月には下の写真-12の様な良好といえる状態になってきた。

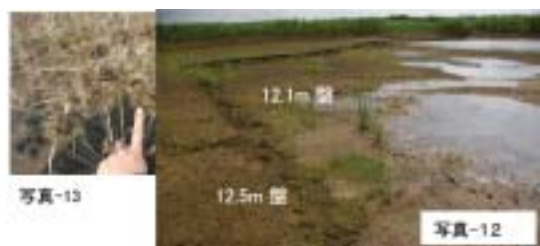
写真-13 カンエンガヤツリ 写真-12 12.1m段 12.5m段

掘削地全体の湿地環境は、ほぼ、掘削時に想定した通りとなり、12.1mの段にヒタヒタの湿地環境が形成でき、ハリイからフトイまで、様々なイグサ類やカンエンガヤツリ（VU）（写真-13）のような渡良瀬遊水地独特ともいえる攪乱依存希少種が確認できた。また、湿地内にはサギと思われる大型鳥類や小型哺乳類等の足跡がよく見かけられた。

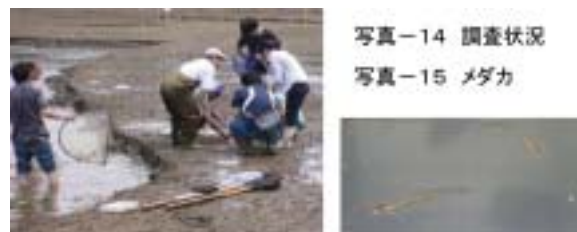
写真-14 調査状況 写真-15 メダカ

渡良瀬遊水地をフィールドにした環境学習を継続的に実施している栃木農業高校谷講師のグループ及び下都賀漁協にご協力いただき、7月に簡易魚類モニタリング調査を実施し、メダカを含む多くの魚種を確認した（写真-14.15）。

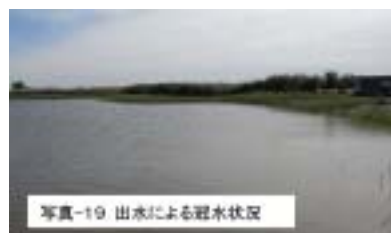
写真-19 出水による冠水状況

課題は多いが、「定期的な冠水(洪水による攪乱)が外来種を抑制し、湿地環境維持に有利」と考えられるし、渡良瀬遊水地は3月に行われるヨシ焼きを管理のベースと考えることができる。写真-19は、昨年11月の台風時に環境学習フィールドが冠水した状況である。冠水は、魚類等の生物、土砂、種子等様々な流入とともに前述のような湿地環境維持効果も期待できるため、冠水頻度と環境変化の相関関係を考察していく必要もあるのではないかと考えている。
