# 天竜川上流における自然再生

## —礫河原環境の再生と地域連携—

天竜川上流河川事務所

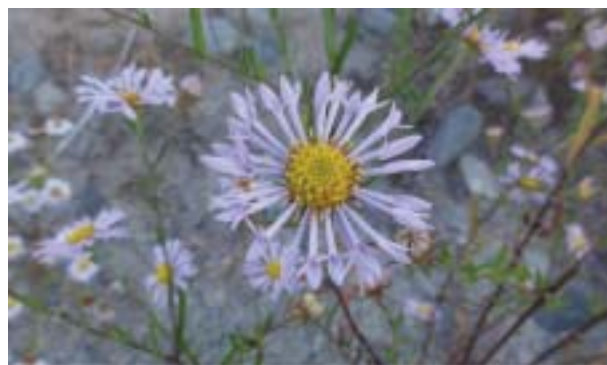
写真1. ツツザキヤマジノギク

河川敷には、カワラサイコやカワラニガナ、カワラハハコなどの河原植物のほか、イカルチドリ、カワラバタなど、礫河原を生息・生育場所として利用する動植物がみられる。また、天竜川の礫河原では、流域のごく限られた場所にのみ生育するツツザキヤマジノギクが確認されている。

上記に加え、近年では河川敷へのハリエンジュ、オオキンケイギク、シナダレスズメガヤなどの侵略的外来植物の侵入・拡大が生じている。特に、樹林地に占めるハリエンジュ群落面積の割合は、約60%となっている(平成18年度 河川水辺の国勢調査結果)。また、天竜川流域に固有なツツザキヤマジノギクの生育場所は、近年では数えるほどであり、礫河原の減少は河原生物の生息・生育場所の消失に繋がる恐れがあると危惧されている。

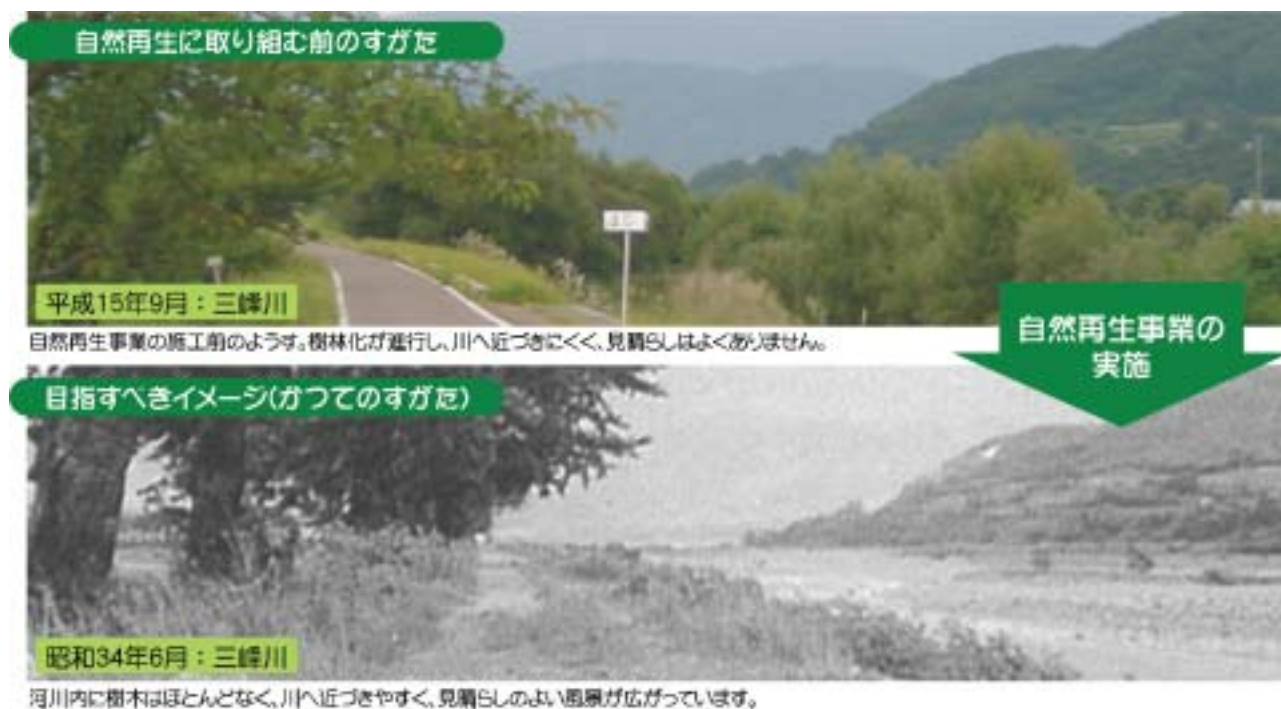
図1. 自然再生事業によって目指す景観イメージ

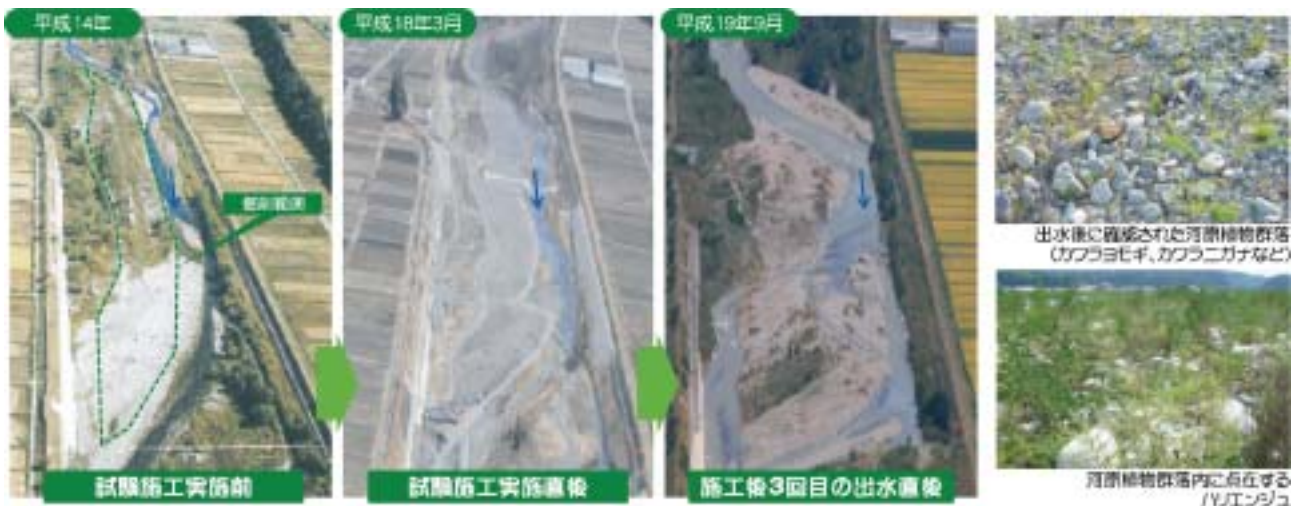
試験施工の完了(平成18年3月)以降、平成21年度末までに生じた、平成18年7月(三峰川推定流量:約 $499\text{m}^3/\text{s}$ )、平成19年7月(同:約 $289\text{m}^3/\text{s}$ )、平成19年9月(同:約 $718\text{m}^3/\text{s}$ )の3回の出水により試験施工区が冠

図2. 試験施工地における出水後の河道変化状況(三峰川青島地区)

水した。これにより河道が大きく変化し(図2参照)、平成19年9月の出水後には礫河原(自然裸地)の割合が出水前の約60%から約70%へと拡大した(図3参照)。

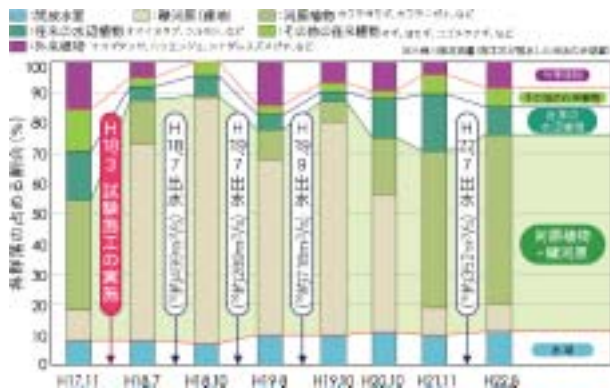
図3. 試験施工地における植生変化(三峰川青島地区)

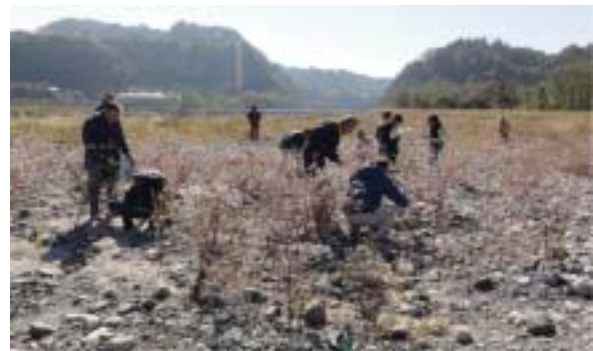
写真4. ツツザキヤマジノギク観察会における協働モニタリング調査

そこで、自然再生事業実施後の生育状況の把握を目的としたモニタリング調査を協働で実施する「ツツザキヤマジノギク観察会」を平成22年11月6日に開催した。当該地は同年7月の出水によって冠水が確認されているが、ツツザキヤマジノギクの生育状況は良好で、当日は多くの参加者とともに開花状況を観察することができた。
