海外の河川再生事例

財団法人リバーフロント整備センター／アジア河川・流域再生ネットワーク(ARRN)事務局 後藤 勝洋

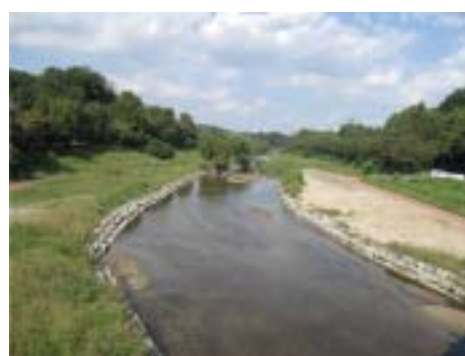
河川再生後の良才川

韓国国内での河川環境再生の声の高まりを受け、1995年に良才川生態公園プロジェクトが始動した。これは、従来の治水・利水中心の画一的な河川整備ではなく、生態系の復元と人々の河川への意識の向上を目的として計画されたものである。河道内に石を設置して水の流れを変化させることによって、瀬や淵が再生された。曲線区間にはビオトープとなる池や河畔林などが創出された。1998年に工事は完了し、直線的で単調であった都市河川は、景観的にも変化に富む優れた川の姿によみがえった。また、下水処理や浄化対策など水質改善のための様々な対策が流域全体で実施され、水質はBOD2mg/lに改善さ

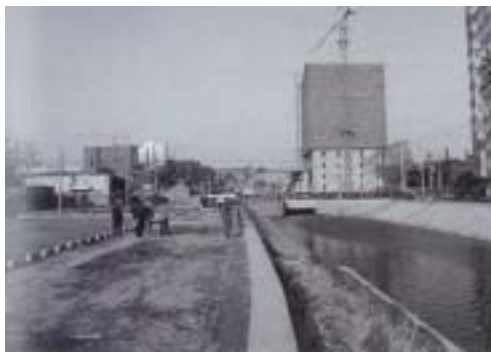
河川再生前の転河 (出典:北京市)

転河(Zhuanhe River)は、北京の北部を流れる人工的に開削された都市河川であり、洪水防止や北京城外堀への導水のための主要な河川であった。しかし、1975年から1982年の間に都市開発によって埋め立てられ、その跡地に工場や多くの住宅が建設され、人々が安らげるような緑地や水辺のオープンスペースは失われてしまった。その後、経済の発展に伴い、人々は良好な住居環境を求めようになり、洪水の防止や河川の文化的な景観、水質改善や生態系保全などの広範囲にわたる要望を抱くようになった。

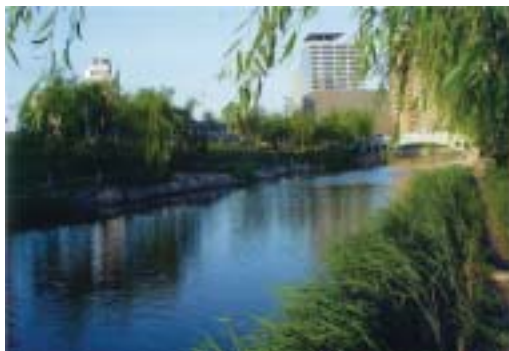
河川再生後の転河(出典:北京市)

地元の歴史と都市生活を有機的に融合させる河川の機能を満たすことを前提に、河川沿いには、歴史文化園、積み石水景、水辺回廊、親水場所、緑の水路の6箇所の景観スポットが創出された。堤防保護や侵食防止のため、自然石や多孔質で透過性の高い素材が使用され、水際には植物が植えられた。

河川再生後、生物多様性は著しく改善され、魚やカエル、様々な生物が戻ってきた。水門、13の橋、2つの船着場が整備され、観光のための遊覧船が運行されるようになった。転河は大都市の中の豊かな自然をもつ美しい景観として、多くの住民に親しまれている。

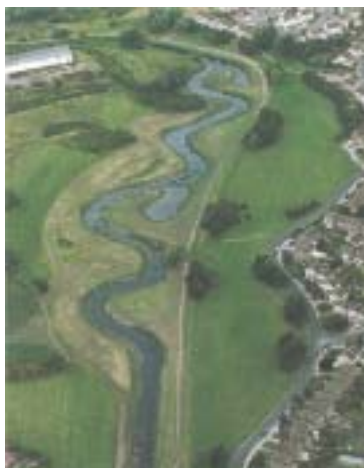
蛇行が復元されたスカーネ川
(出典：ヨーロッパ河川再生センター (ECRR))

1995年から1997年にかけて、蛇行河川への回復、洪水対策、生物多様性の促進、水質の向上、景観の改善、そして地域住民が近づきやすい空間の創造を主な目的とした2 kmの区間にわたる河川再生事業が実施された。空間的に余裕のある箇所では蛇行河川と緑地帯に復元させ、稚魚が生息できる背水空間を創るとともに、侵食を防ぐための石と木と植物からなる護岸の設置、生態的価値を高めるために川へ流入する下水道排水口の改善などが取り組まれた。更に、工事で出た残土を利用し堤防の勾配を緩傾斜とし、フットパスの設置や植樹などにより親水性と景観の向上も図られた。こうしたハード面の取り組みと同様に重要なアプローチとして、地域住民が事業の計画や設計から参画し共同で河川再生を進めることで、住民の事業に対する合意と自然環境に対する理解を深めながら、官民一体となって事業が推進された。

スカーネ川再生事業の効果として、治水面では、川幅を広げ浅瀬を造成したことで、河川内に堆積する沈泥が除去された。また、生物生息環境面では、蛇行部の創出により人目に触れない空間や淵が生まれ、より自然に近い河川形状となり、その結果、以前は見かけなかった鳥類や魚種が生息するようになった。水質については、河川へ流入する排水を除去することで、表流水の大幅な水質改善が図られた。景観やレクリエーション面では、植生が豊かになることで河川の魅力が増し、フットパスや新たな歩行者用の橋が架けられるなどしたことで、都会の中に

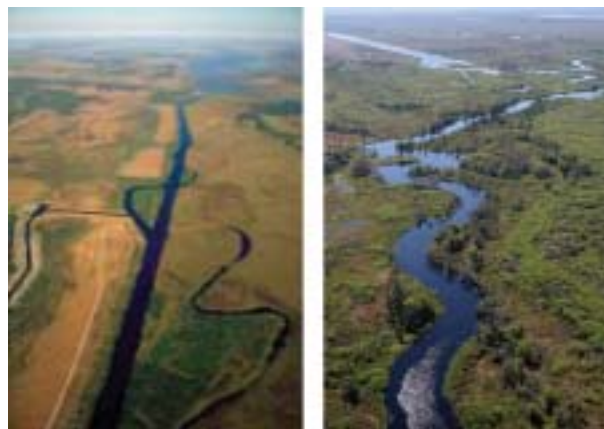
河川再生前と現在のキシミー川
(出典：(右) 国際河川HP)

1992年のアメリカ議会において、キシミー川をかつての自然豊かな湿地に再生するための蛇行河川復元事業が承認され、南フロリダ水管理公社と陸軍工兵隊の共同事業でキシミー川再生事業が着手された。この再生事業では、現在の洪水防御能力を確保することを前提に、64kmに及ぶ旧蛇行河川の復元 (旧河道への再接続)、35kmの直線河道区間を埋め戻すことにより、半世紀前の状態を復元することが目標とされた。2001年に第一フェーズが、2009年に第二フェーズが完了し、約30kmの蛇行河川及び約100km²の河川氾濫原が再生された。2015年の工事完成を目標に第三フェーズが現在進められており、旧河道の埋め戻しを含め、さらに約13kmの河川再生を行う予定となっている。

蛇行河川の再生工事と並行して、その効果を検証するためのモニタリングも継続的に実施されており、「キシミー川再生評価プログラム」として流況、水質、植物、魚類、無脊椎動物、鳥類等の変化が調査分析されている。過去5年間（2009年11月時点）のモニタリング調査では、氾濫原に湿地植物が繁茂するとともに、直線水路の水面を覆っていた浮遊性植物が消え、かつてこの地域に生育していた水生植物に置き換わるなどの効果が見られている。また、事業前の予測をはるかに上回る数のかつて生息していた様々な種類の鳥類が観測されるようになった。

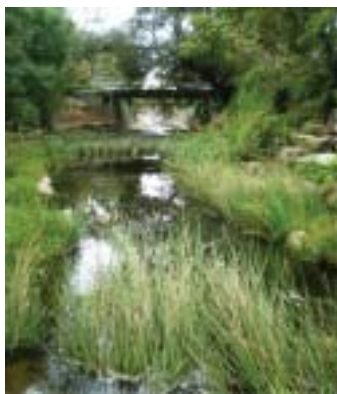
クック川の水際の自然再生
（出典：クック川水辺ワーキンググループ）

1970年から1980年代にかけて、州政府が導入した環境規制により工場廃水が飛躍的に削減されるとともに、水辺へのアクセス性向上を目的として、地元自治体により、川沿いのごみ集積場を遊歩道や自転車道へと整備し、コンクリート護岸沿いに植生を施すなどの取組みが積極的に行われた。1997年には、「クック川水辺戦略計画」が策定され、この計画を遂行するための調整役として「クック川水辺ワーキンググループ」が組織された。
