菊池川下流地区における自然再生について

菊池川河川事務所 調査・品質確保課 課長 植西 清
 専門員 藤川 保則

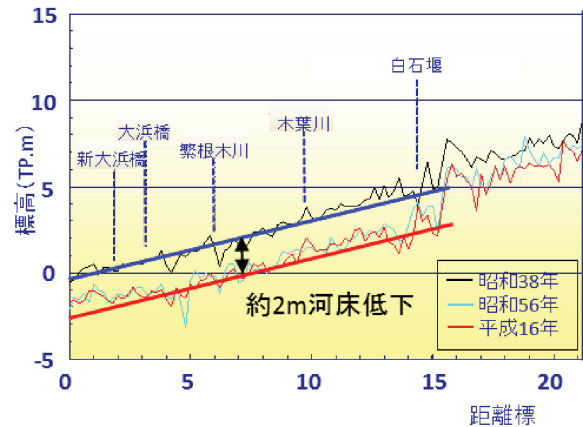
図-3 経年変化縦断面図

下流部においては、昭和40年代から50年代にかけて平均河床高で約2m低下しており、その後約30年経過した現在は、低下した状態から大きな変化はみられない。

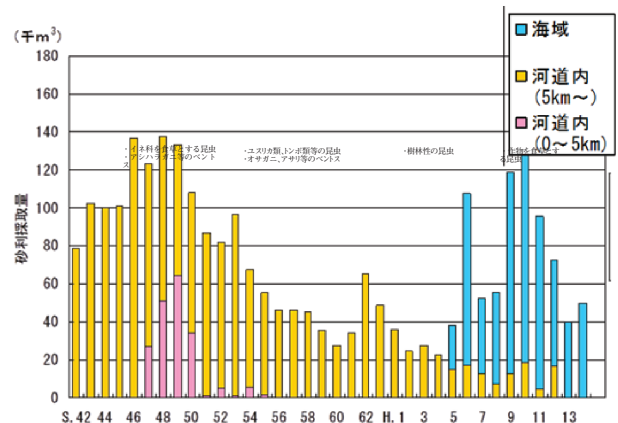
図-4 砂利採取量の経年変化

河床低下の要因について、様々なインパクトとの関連性を想定した結果、その特定には至っていないものの、河床低下が起きた期間に砂利採取が行われた記録があり、砂利採取が河床低下の一因となった可能性がある。

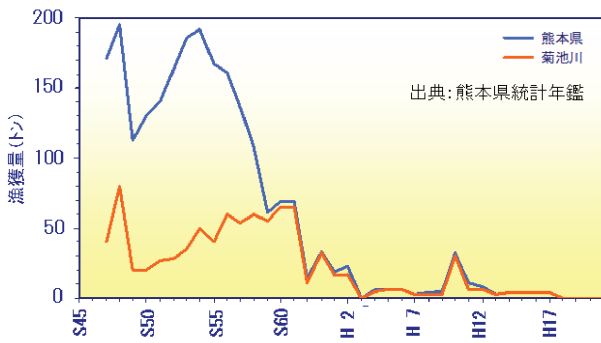
図-5 ヤマトシジミ漁獲高の推移

河口域は、県内有数のヤマトシジミの漁場であったといわれている。昭和50年代頃までは20~80トン/年だった漁獲量は、近年では5トン/年程度と大幅に減少している。

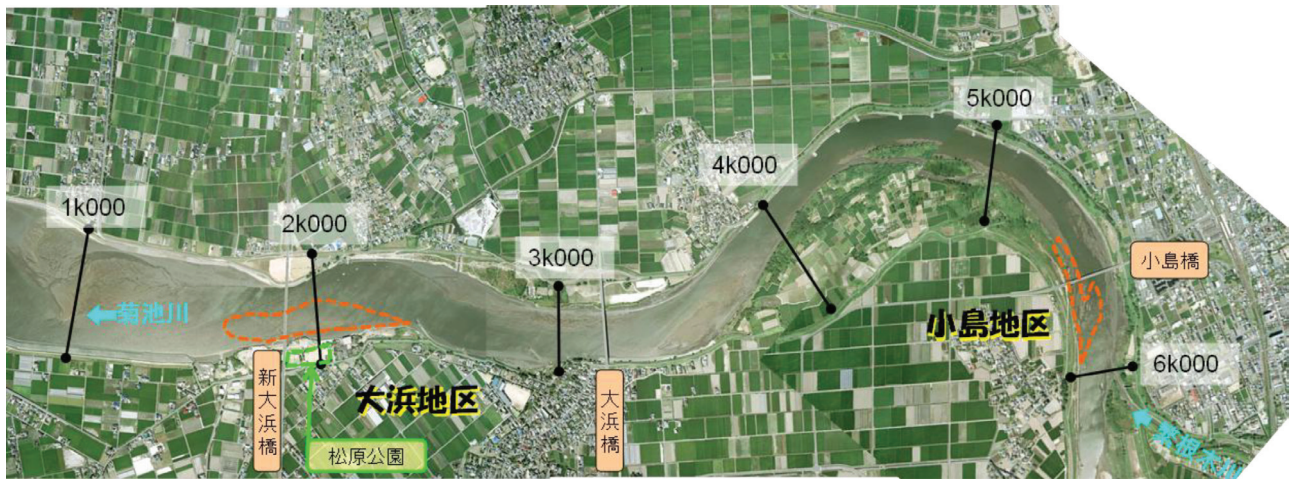
図-9 自然再生実施箇所

砂浜を再生する箇所は、以下の観点から2k000付近及び6k000付近を選定した。

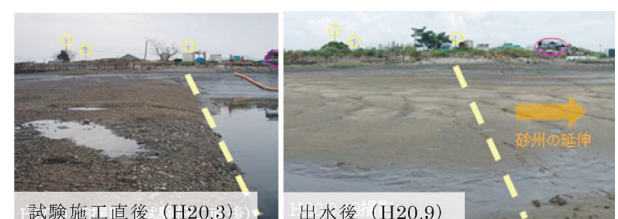
図-12 砂州の延伸

上記の試験施工後、数回の出水 (H19.7及びH20.6) を受けると、試験箇所の下流では、砂州が延伸し、出水により自然な形状で砂州が形成されることが確認できた。
