今後の多自然川づくりに期待すること

東京大学大学院教授 池内幸司

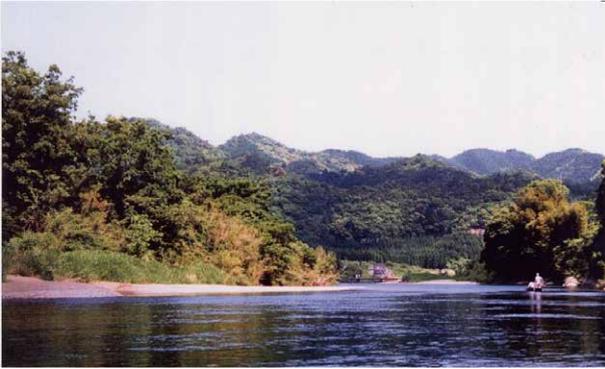
激特事業実施前の北川の状況

この依頼があった数日後に、北川の調査に出かけた。現地を訪れて、あまりにも美しい自然環境に圧倒された。うっそうとした河畔林、どこまでも透き通って川底まで見える清冽な流水、見事な淵と瀬、多くの鳥たち、清流を泳ぎ回る天然鮎など、言葉だけではうまく表現できないような、神々しい自然環境が迫ってきた。一方で、洪水被害を軽減するためには、これらの自然環境を大幅に改変せざるを得ない。このような素晴らしい自然環境を壊したくない。しかし、一方で、流域の人々の命と暮らしを守るためには、この豊かな自然環境に手をつけざるを得ない。しかも、現地の自然環境に関する調査データはほとんどない。さらに、激特事業の改修計画なので、短期間でまとめ上げる必要がある。矛盾する問題の解決とあまりにも乏しい情報などなど。正直言って頭を抱えこんだ。しかし、悩んでいても物事は進まない。まずは、徹底した北川に関する既往文献の調査と現地の聞き取り調査をはじめた。

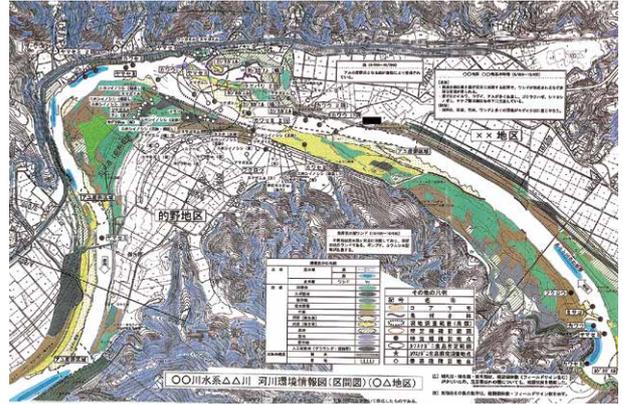
収集された資料をもとに、陸域では植生（河畔林、植林地、低木群落、竹林、河原（植生有）、河原（植生無）、湿地等）、水域では、河床形態（瀬、淵、ワンド等）等の視覚的に区分できる情報をもとに環境区分（案）を作成した。その上に、生物の生息・生育状況や注目すべき生息地、河畔林の機能（魚付き林等）、河川の利用状況、河川構造物の状況などの情報を重ね合わせて分析を行った。その結果を基に当初設定した環境区分（案）を修正して、図面を作成した。この図面及び事前調査の分析結果から得られた河川環境の特徴についても図面上に記載した。図面の作成に当たっては、各種情報をレイヤー構造とし、情報の組み合わせや範囲設定、色などの変更が迅速にできるよう工夫した。また、環境区分の色使いについても、その場の環境の特徴をイメージできるよう工夫した。そして、この図面を河川環境情報図と呼ぶことにし

北川の河川環境情報図の例⁶⁾

それに対して、北川の河川環境情報図や歴史的な変遷をとりまとめた資料を用いて説明することにより、北川の河川環境の特徴や改修に当たって注意すべき場所などを容易に把握することができるとともに、様々な立場、専門の方々から構成される委員会において、北川の環境に対する認識のすり合わせをスムーズに行うことができた。

改修計画の検討に当たっては、生物の生息・生育環境や地域の社会環境などを十分に考慮して、現況の河川環境をできるだけ保全するとともに、環境を改変せざるを得ない場合においても、最低限の改変にとどめ、良好な河川環境の保全・復元が可能となるよう努めた。各区間の検討に当たっては、河川環境情報図を基に、数多くの検討ケースを設定し、各ケースについて準2次元不等流計算を行って流下能力の把握を行うなど詳細な検討を実施した。河川環境に及ぼす影響の把握につい

ては、河川環境情報図に、各検討ケースを重ね合わせるにより行った。

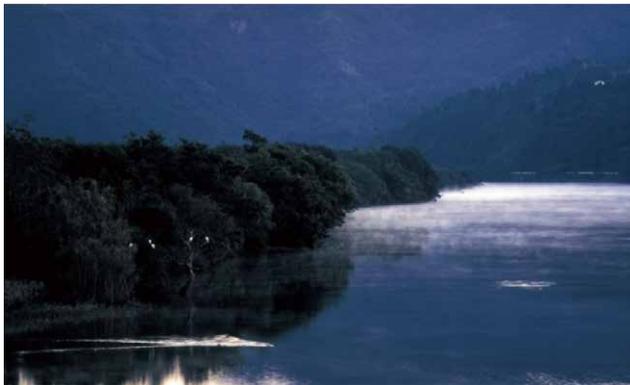
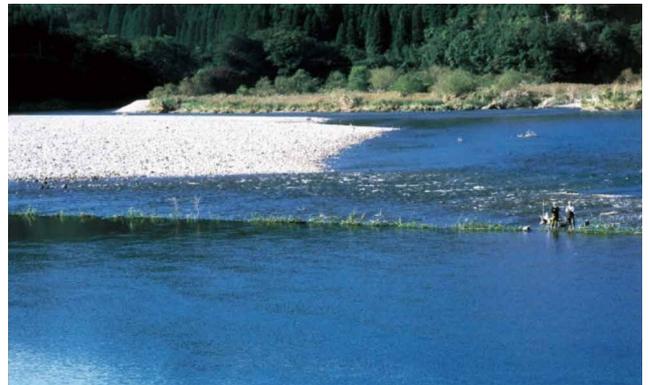
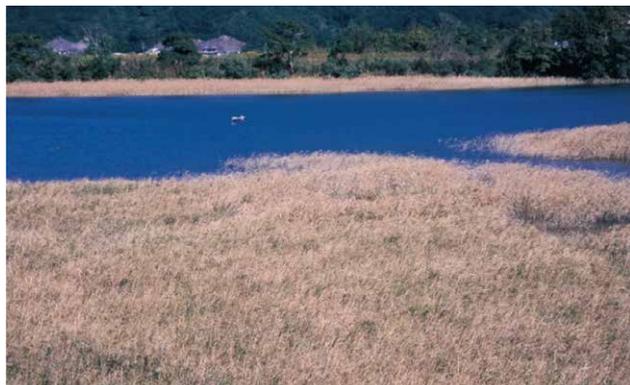
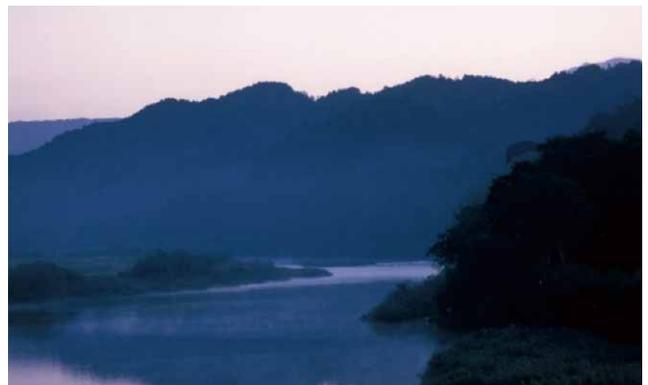
激特事業完了後数年経過後の北川の状況（撮影：畑中正司）

定手法を確立することができた。北川の激特事業で開発された河川環境の把握手法に基づき、「河川水辺総括資料作成調査の手引き」が作成され、河川水辺の国勢調査結果のとりまとめなどに活用されている。また、北川においては、河川生態学術研究の対象ともなり、綿密なモニタリング調査が行われ、多くの新たな知見が得られている。さらに、激特事業完成後に、大きな出水があったが、この事業の実施により洪水被害を大幅に軽減する効果があったことが確認されている。
