# 植生とシート材を用いた護岸工法に関する実験的研究

Bank protection that uses vegetation and sheeting

研究第二部 主任研究員 浅利修一

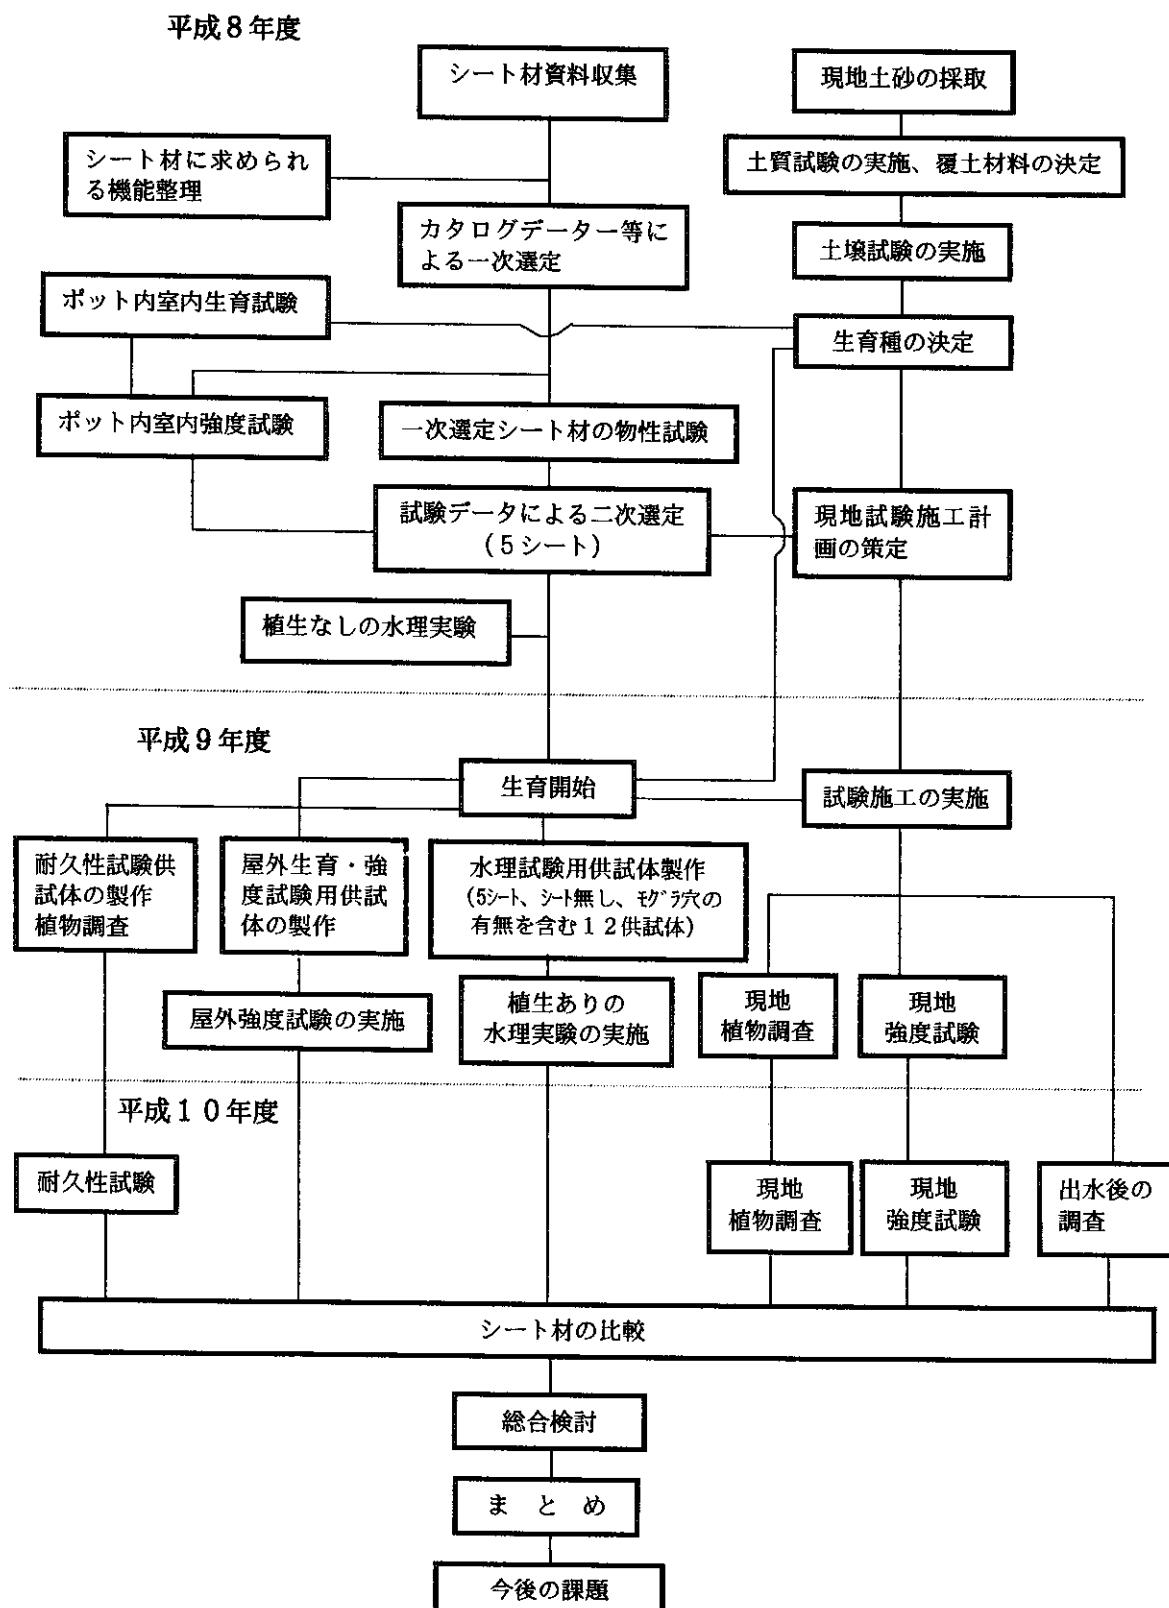
図-1 研究の流れ  
Fig.1 Research Flow

本稿は、平成 8 年度から平成 10 年度までの 3 カ年において実施した管流水路による水理実験、現地試験施工、追跡調査、耐久性試験などにより植生とシート材の効果、性能について検討を行なった結果を取りまとめたものである。3 カ年の研究の流れを図-1 に示す。

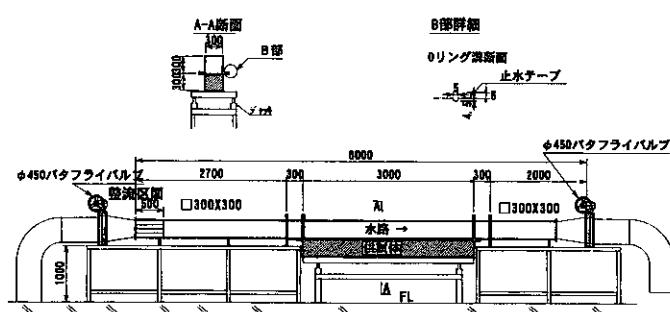
図-2 実験装置  
Fig.2 Testing Equipment

水理実験は、供試体を図-2、写真-1に示す管水路にセットし、シート材と植生の流水に対する耐侵食性について検討を行った。

実験水路は、図-2に示すとおりで、通水断面は、30cm×30cm の管水路である。実験に用いた供試体の大きさは、長さ 3.0m、幅 0.3

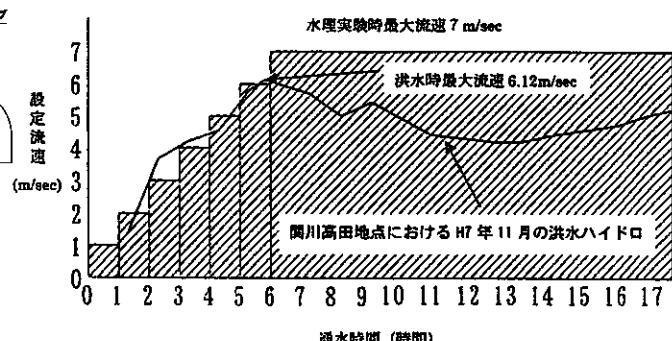
図-3 通水方法  
Fig.3 Flow Method

通水時間は、図-3の斜線で示すように流入流速を $1.0\text{m/sec}$ から $1.0\text{m/sec}$ ピッチで階段状に大きくし、供試体が破壊するまでと

した。実験装置の最大通水能力及び1級水系関川の高田橋地点でのハイドログラフを基に最大流入流速を $7.0\text{m/sec}$ に設定した。

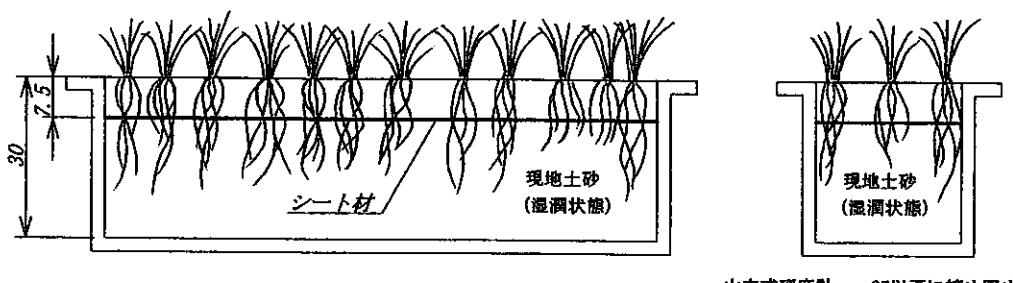
図-4 植生及びシート材の設置概要図  
Fig.4 General Diagram of Vegetation and Sheeting Placement

供試体は、図-4に示す植生及びシート材の設置概要図のとおりシート材に播種した芝を繁茂させた。播種時期は、現地試験施工を行っている関川と同時期である平成9年7月16日に行い、11月11日までおよそ4ヶ月間生育させた。実験に用いた土砂は関川現地より搬入し、覆土厚 $7.5\text{cm}$ とした。土砂の締固めは山中式硬度計を用い管理を行った。植生は、平成8年度の検討結果から、関川現地において適当と判断した芝の混播とした。

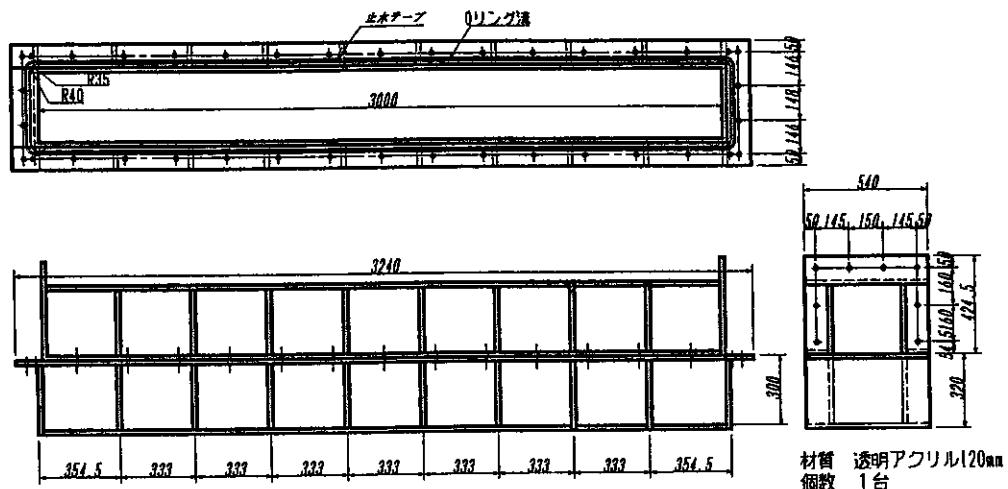
図-5 実験水路の供試体枠

m、高さ 0.3m とし、土砂の侵食状況が観察できるように透明なアクリル製とした。(図-5)

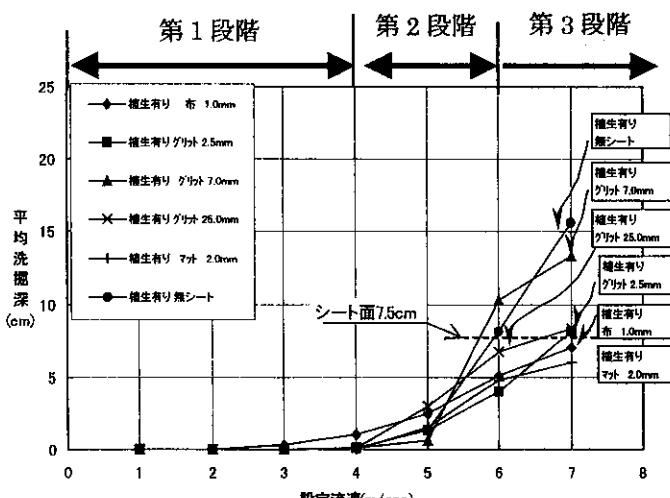
図-6 設定流速と平均洗掘深の関係

図-6 は、横軸に設定流速を示し、縦軸に平均洗掘深さを示したものである。平均洗掘深さは、覆土の洗掘体積を算定し供試体の平面面積で除した値を平均洗掘深として定義した。図-6 と実験時の目視結果より、供試体の洗掘の状況と耐侵食メカニズムを 3 段階に区分し表-2 に整理した。

シート材を用いることにより、流水による洗掘深がより小さくなることを水理実験により確認した。植生が十分繁茂している場合には、設定流速5.0m/secまで、洗掘を抑制した。植生がない場合でも、設定流速3.0m/sec程度までは洗掘量はわずかであった。さらに、水理実験の結果から、流速区分ごとの植生とシート材の流水による侵食に対するメカニズムについて検討した。その結果、植生による流水の減勢効果とシート材の土砂吸出し抑制効果により、洗掘深がより小さくなることが確認できた。

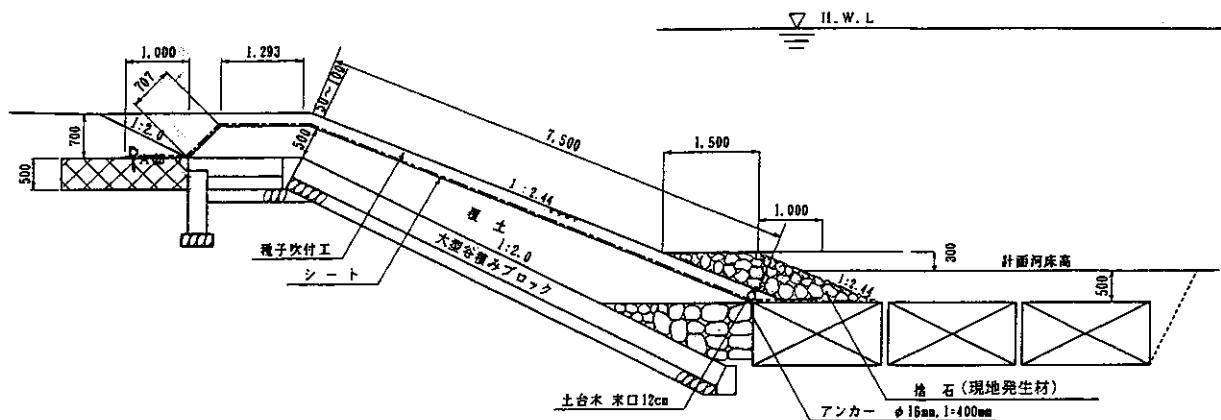
図-7 標準断面図  
Fig.7 Standard Cross Section

標準断面図を図-7に示す。また、現地試験施工を行った箇所及び各シート材の敷設箇所を図-8に示す。試験施工に用いたシート材は、上流側より目合い幅の小さなものをより敷設した。

既設護岸の法肩部で30cmの盛土厚、法尻部で50cmの盛土厚とした。法面勾配は、既設護岸で2割、盛土後は2.5割である。

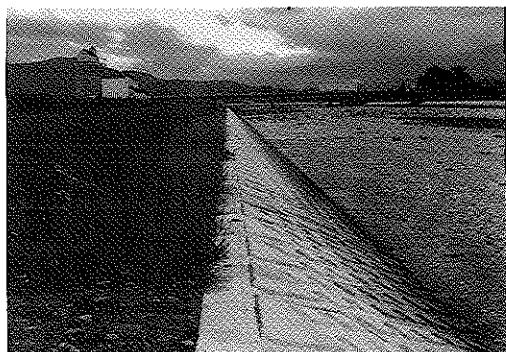
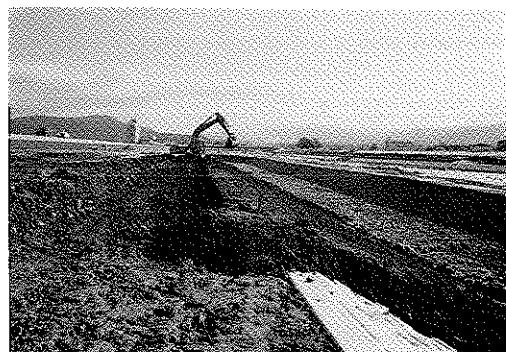
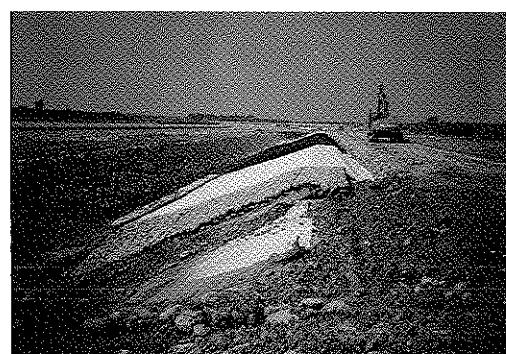
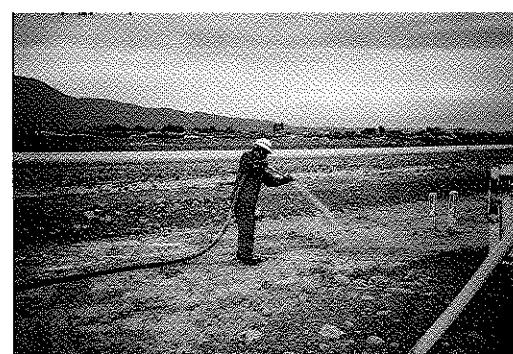
写真-2 施工方法及び手順  
Photo 2 Execution Methods and Procedures

試験施工を行った各作業の方法、手順を以下に示す。(写真-2)

覆土の上にシート材を敷設し、各シート材の重なり幅は10cmとした。また、シートのずれ、めくれ防止のために重なりの中心部にアンカーピンを挿入した。アンカーピンの形状は、 $\phi 16$ の丸鋼鉄筋を長さ40cmとし、法面方向に100cm間隔、縦断方向には50cm間隔で設置した。

機械を用いて種子を散布した。

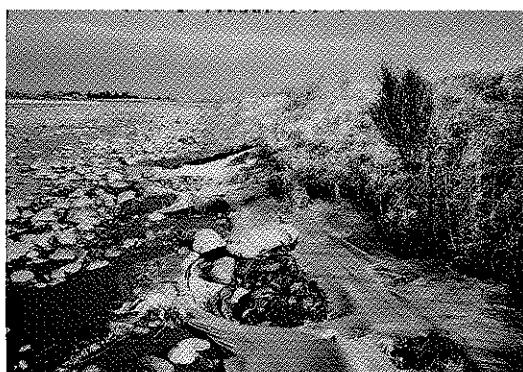
写真-3 出水後の状況  
Photo 3 Conditions After Flooding

平成 10 年 9 月 15 日の台風 5 号による豪雨により、最上流区間、目合い 1 mm のシート材を用いた区間において、出水による覆土材の流出とシート材の破断が確認された（写真－3）。なお、他の区間では覆土材の流出やシート材の破断などの被害は確認されていない。現地では、平均流速 3 m/sec の流速が 4 時間連続している。

目合い 1 mm のシート材の覆土流出、シートの破断した理由について、以下に示す 4 点が考えられる。

- (1) シート材が埋設された地点は、既設の護岸に覆土したため、最上流部は水の影響を直接受けやすい。
- (2) シート材の目合いが 1 mm と細かく、根がシート材を貫通するのを阻害することによって、根とシート材の着着力が低下した。
- (3) シート材の目合いが細かく、シート材より下の土とシート材に覆土した土の粘着性を低下させた。
- (4) シート材の目合いが細かく透水係数が比較的小さいために、洪水減水時において残留水圧が発生した。

また、現地において出水後の追跡調査を行なつた。今回試験施工に用いたシート材の中で最も目合い幅が小さい1.0mmのタイプの区間で、洪水後に覆土材が流出した。その原因として、シート材が覆土材料の粘着性を阻害したこと、また洪水時に残留水圧が作用したことなどが考えられる。

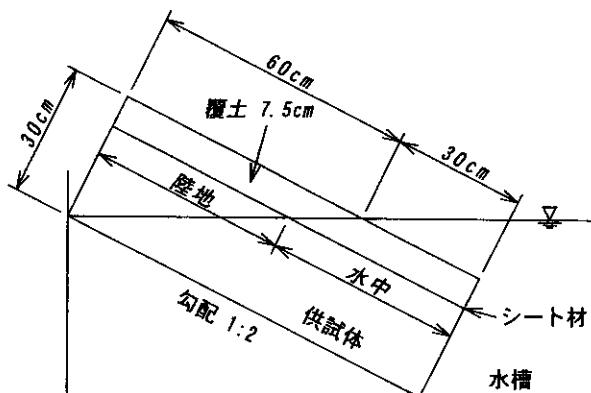
図-9 暴露供試体模式図  
Fig.9 Exposed Sample Prototype Plan

平成 9 年 7 月に供試体として縦 90cm、横 45cm、高さ 30cm の木箱を 6 個作成し、その中に関川現地の土を詰め転圧した。この時、地表面から 7.5cm 下に 5 種類のシート材を埋設した供試体と、シート材を埋設しない供試体を作製した。そして、供試体の地表面に 4 種類（バミューダグラス、ケンタッキーブルーグラス、トールフェスク、ペレニアルライグラス）の種子を播種し、水槽に入れた。なお、供試体は図-9、写真-4 に示すように設置した。

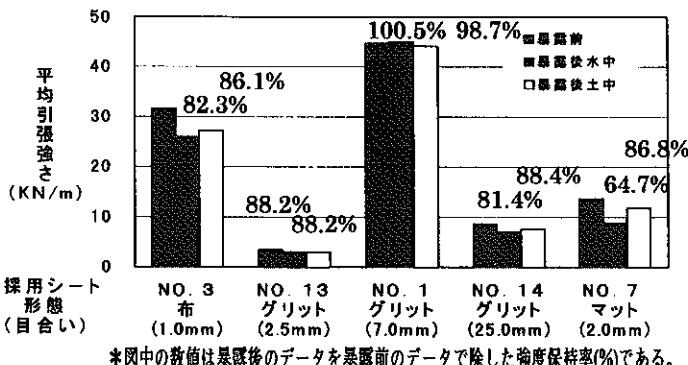
図-10 シート材の暴露前後の引張強さ

シート材の劣化を評価するために、ジオテキスタイルの試験方法（JIS L 1908）に準じて引張試験を行なった。図-10 に引張試験結果及び強度保持率を示す。主な結果とその理

- ・1年4ヶ月にわたる暴露試験後において、水没させていないシート材の強度保持率はグリット7.0mm以外ではいずれも低下し86%～88%である。
- ・水没させたシート材についても、マット以外では上記と同じ傾向を示したが、マットだけは強度保持率が64.7%と低下が大きい。
- ・グリット7.0mmのケースは強度保持率が変化していない。これはアクリル樹脂のコーティングがなされているためと考えられる。
- ・メーカーにおいて実施した紫外線によるシート材の材質劣化試験（2年放置後）では、グリット2.5mmと25mmが24.2%、マットが36.6%、布とグリット7mmが78.5%となっている。これらの値に比べて今回の引張試験値はいずれも大きくなつた。これは、シ

ート材を土中に埋設しており、紫外線による影響が少なかったためであると考えられる。

シート材に覆土を行った状態で、大気中と水中において 16 ヶ月間の暴露試験を行い、試験終了後供試体の引張試験を行い、劣化の程度を確認した結果、大気中での引張強度保持率は平均で 90%、水中の引張強度保持率は 83% となり、いずれも強度の低下がみられた。
