多自然型川づくりにおける水際部の工法に関する事例分析について

Analysis of example of method in the river line area of
Nature-Oriented river works

研究第四部 主任研究員 舘 敏彦
研究第四部 次長 池内 幸司
研究第四部 主任研究員 小林 浩一
研究第四部 主任研究員 竹内 義幸
研究第四部 主任研究員 荒川 晴夫
（株）建設技術研究所 小松 豊

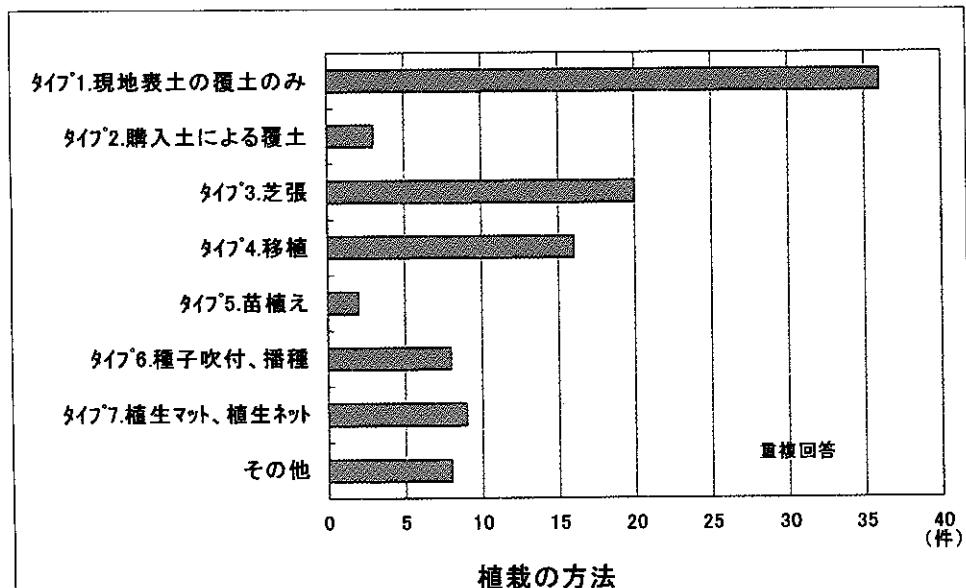
事例調査の中から植栽を行った事例を抽出すると、「現地表土の覆土のみ」とする事例が多く、次いで「芝による植栽」が多い。

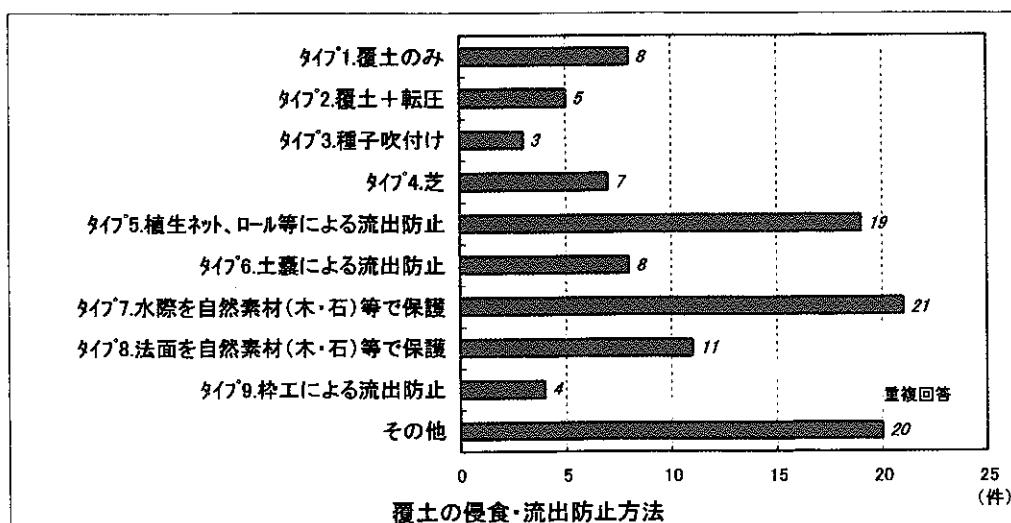
事例調査の中から、覆土の侵食・流出防止方法を行った事例を抽出すると、「水際を自然

素材で保護」する事例が多く、次いで「植生ネット、ロール等による流出防止」をする事例が多い。

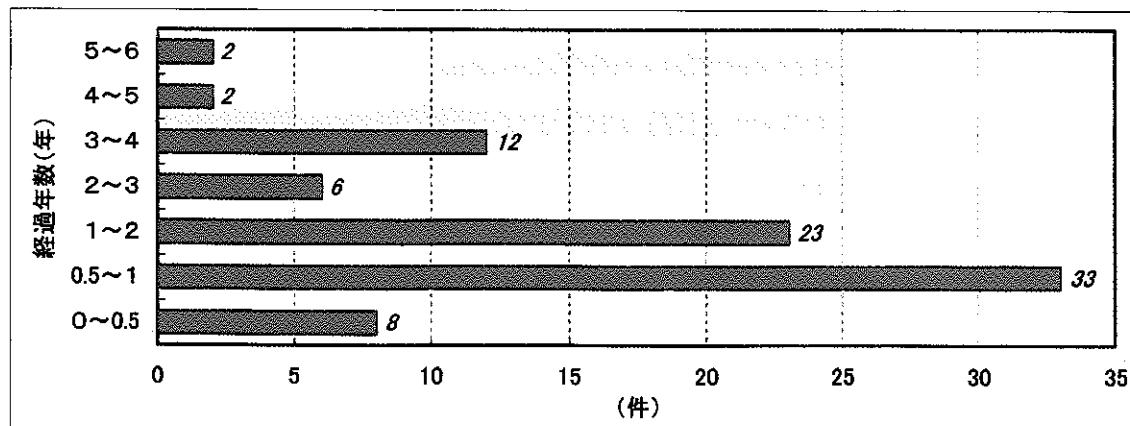
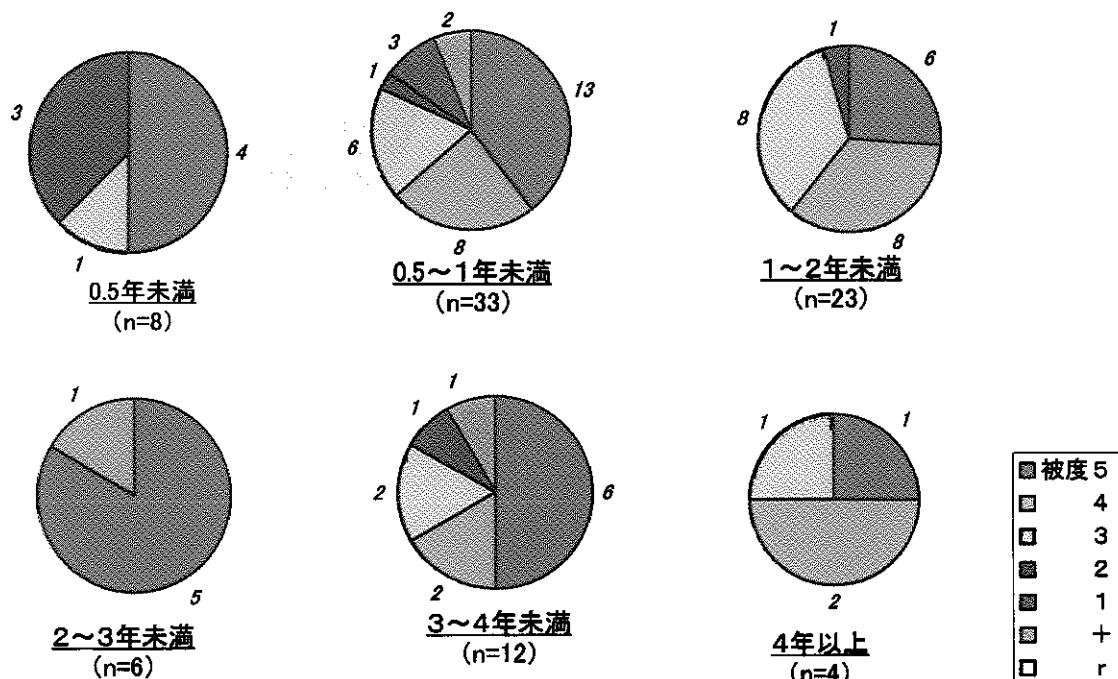
経過年数は0.5年以上1年未満が最も多く、次いで1年以上2年未満が多い。

植生の回復度を現在の被度の状態をみながら、経過年数との関係を整理すると、経過年数が長いほど植生の回復度は高いはずである

が、施工の内容（覆土厚の差、締め固めや覆土の流出防止の有無など）も異なることから、今回の結果では、2年以上3年未満を経過している事例の被度が高い。

被度4、5までを植生が回復しているとみれば、半年を過ぎると植生が回復するものと考えられる。

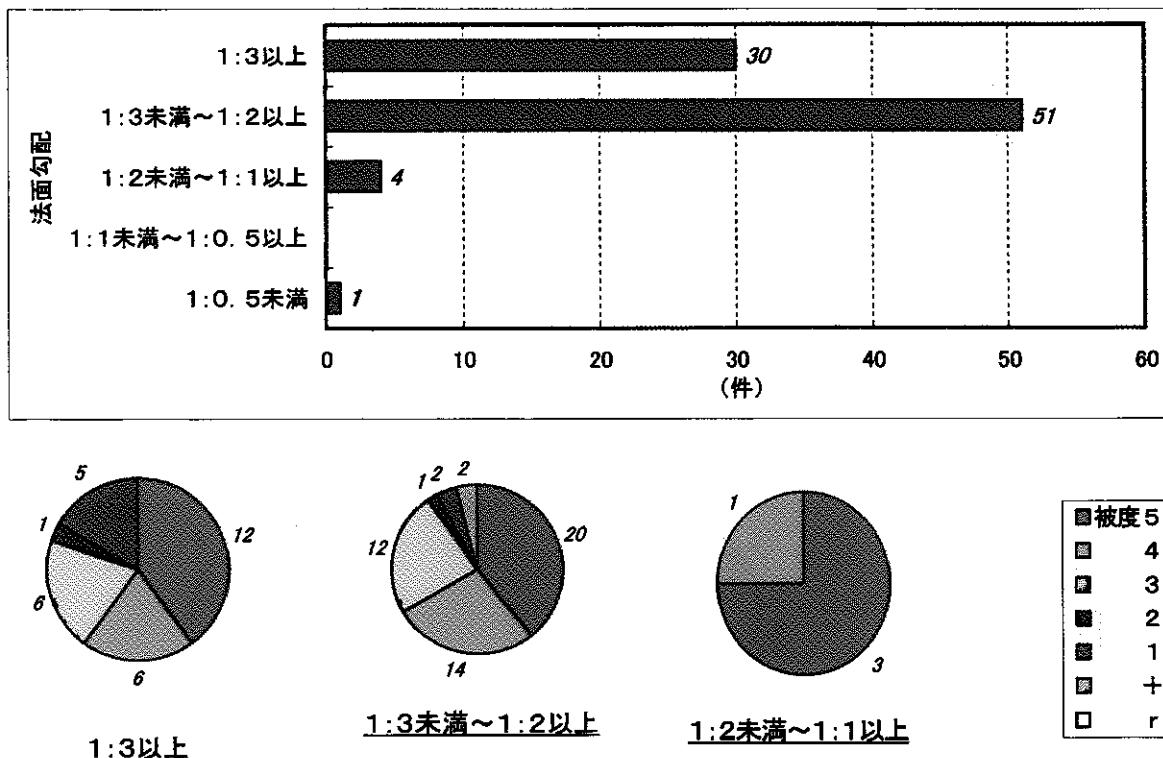
今回のアンケート調査では、法面勾配が1:3未満～1:2以上の事例が最も多く、勾配がきつい（1:2未満）事例はわずかである。

植生の回復と法面勾配との関係をみてみる

と、勾配を緩くしても回復度が高いとは言えない。大半が勾配が1:2以上であることから、勾配をきつくした場合については言及できない。

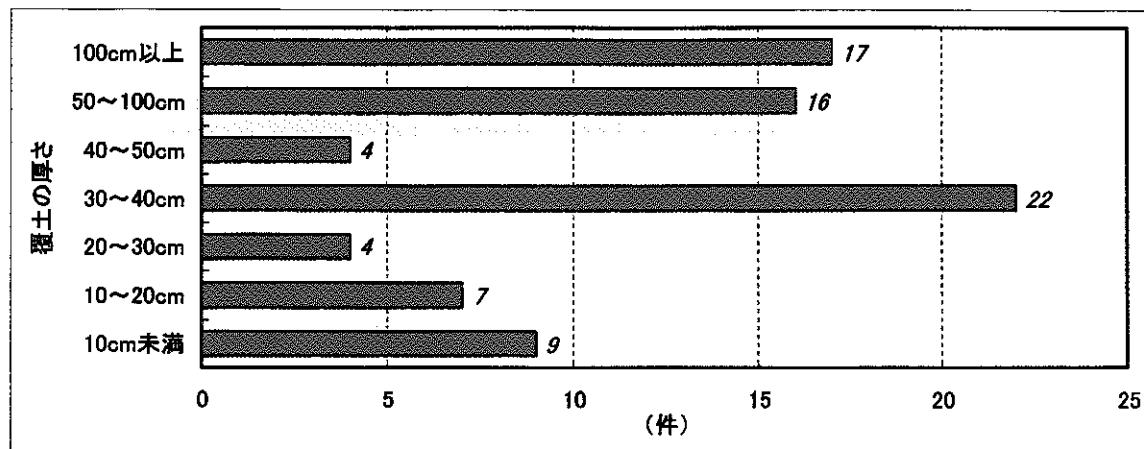
覆土の厚さは30cm~40cmが最も多く、100cm以上の事例も多い。

覆土の厚さと植生の回復度との関連をみてみると、明確な関係はみられない。

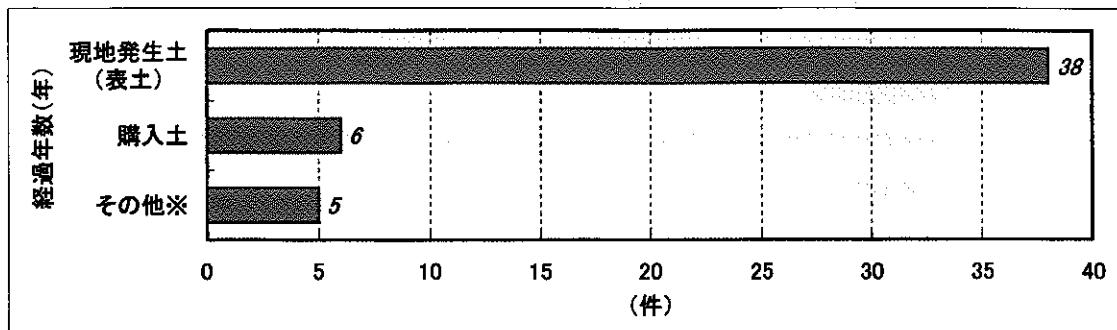
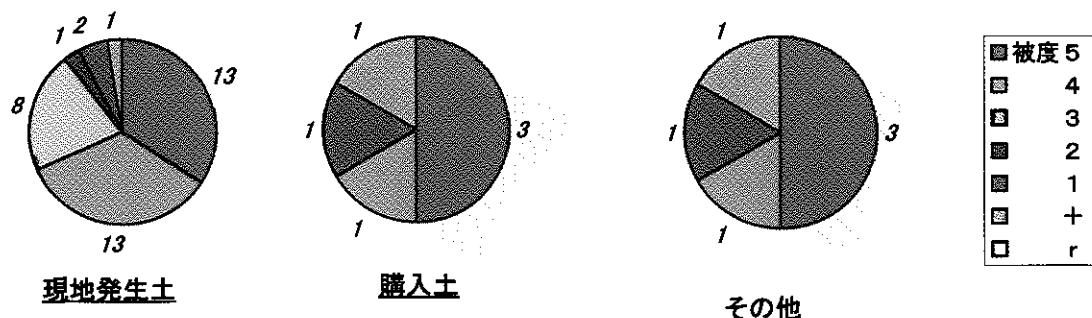
覆土の種類は現地発生土（表土）が大半を占めている。覆土の種類と植生の回復度との関係をみてみると、現地発生土を使用した場合、約7割の事例で被度4から5まで植生が

回復しており、被度3を含めると約9割にあたる。なお、購入土及びその他についても約7割の事例において植生が回復しているが、事例数が少ないため、評価は困難である。

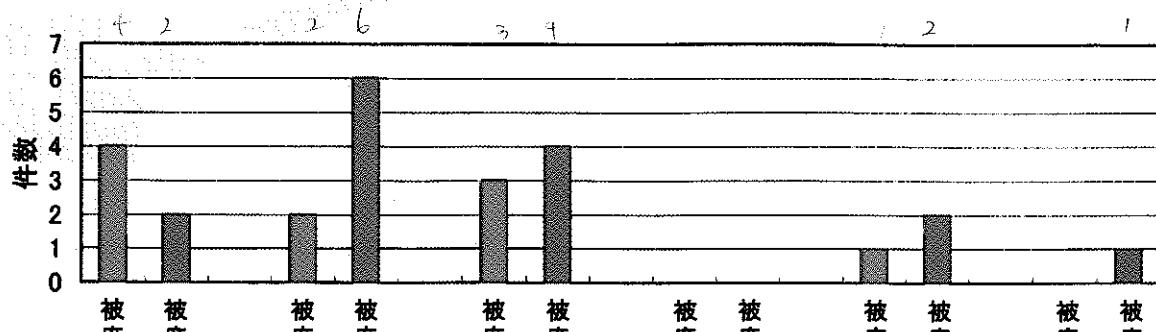
流速3m/s以上

- 今回の調査で得られたピーク時流速と被災の有無との関係を整理したものが下図であり、おおむね前記研究結果を裏付けるものとなっている。
- 一方、流速が 3 m/s を超えても被災がない事例もみられる。

植生の回復度が高いほど被災している割合は少ないとは言えず、今後、被災した覆土についてのデータの蓄積を行う必要がある。

なお、ピーク時の平均流速が2m/s以上～3m/s未満で発生した被災は、水衝部やすり付け部におけるものである。

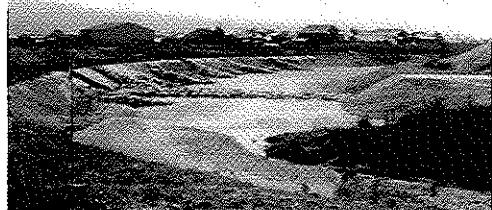
- ① もともとの川の形状を模して覆土を行つた場合、施工前とほぼ同様の形状が維持され、植生も生育している事例がある。覆土工はもともとの川の形状をまねるようにする。(写真1、2)

写真1 施工直後

Photo 1 Immediately After Works

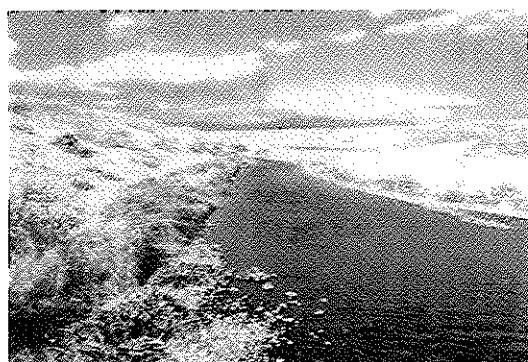
写真2 施工後1年4ヶ月経過

Photo 2 1 Year 4 Months After Works

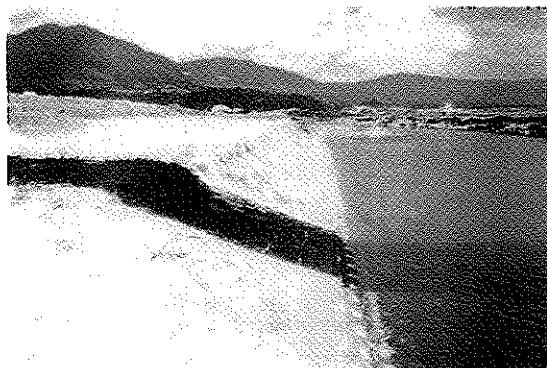
- ② 施工後数回の洪水が発生した覆土工では、洪水のたびに覆土の材料が流出したが、自然な形状の水際が形成されている事例がある。覆土工は整形せず、材料を敷き均す程度とし、出水によって自然な水際の形成を待つ方法もある。(写真3、4)

写真3 洪水直後に覆土流出

Photo 3 Mud Outflow Immediately After Flood

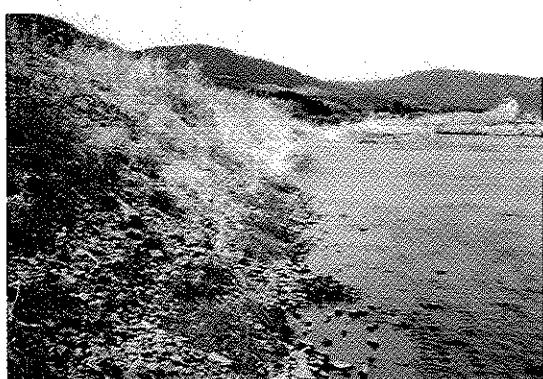
写真4 洪水後2年5ヶ月経過

Photo 4 2 Years 5 Months After Flood

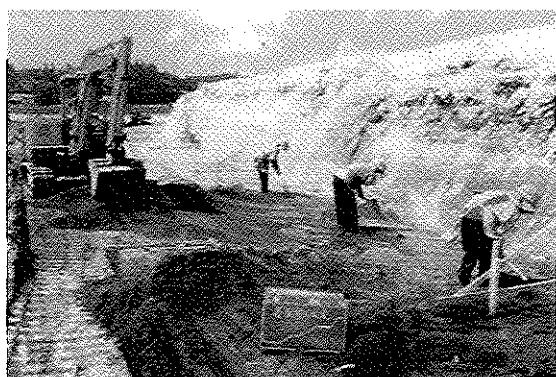
- ③ 現地発生土をそのまま埋め戻した覆土工では、覆土全体が流出している事例がある。覆土工は、地山と覆土材をなじませるようにする。(写真5、6)

写真5 挖削面の状況

Photo 5 Excavation Situation

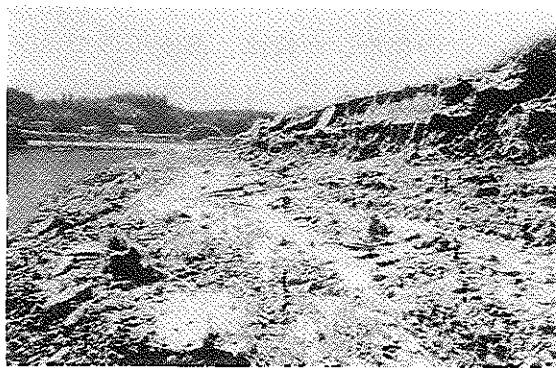
写真6 洪水直後に覆土流出

Photo 6 Mud Outflow Immediately After Flood

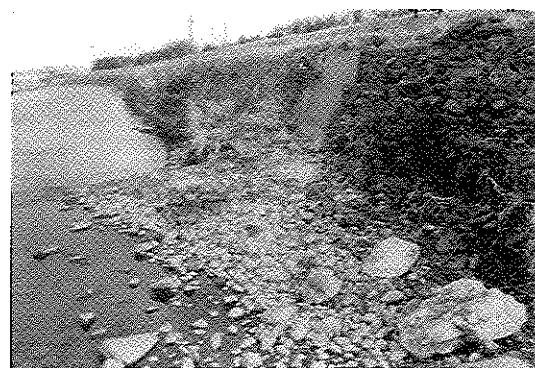
写真7 洪水直後に覆土流出

Photo 7 Mud Outflow Immediately After Flood

- ④ 水当たりの強い個所や日常的に水位変動のある個所に施工された覆土工は、覆土の流出が著しい事例が多い。このような個所での覆土は、別の工法を採用する。(写真7)
