美々川・ウトナイ湖における自然再生の取り組み

Initiative to Restore Nature in Bibi River and Utonai Lake

河川・海岸グループ 研 究 員 川田 貴章
 企画グループ グループ長 柏木 才助
 河川・海岸グループ 研 究 員 内藤 太輔
 技術参与 清水 俊夫

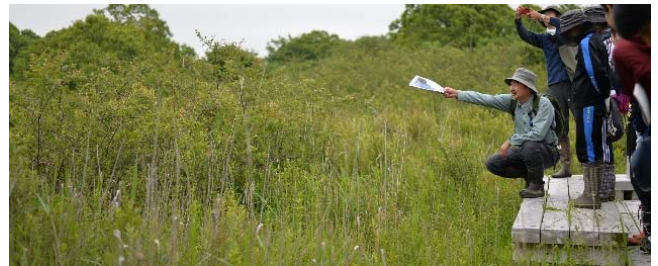
写真-5 環境学習の様子(ウトナイ湖)

湖岸からの距離や標高などをヒントに、どのように植生が変化しているかを木道から観察した。その際、過去の湖水位や植生分布をヒントに現在の植生に遷移する過程についても講義を受けた。また、観測孔の地下水の観測や、樹木の直径・樹高の計測を体験した。

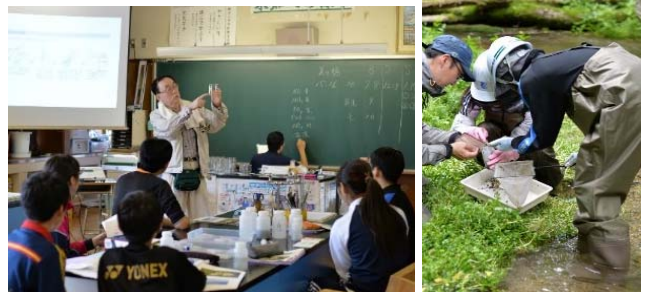
写真-6、7 環境学習の様子(教室・美々川)

複数ある湧水地点で水生昆虫の採取、採水を実施した。その後教室に移動して、水質検査(パックテスト)を実施し、湧水地点毎に水生昆虫の生息環境と水質の関係を考えた。
