講演 4

「赤川の自然再生について」

国土交通省東北地方整備局 酒田河川国道事務所 工務第一課長 佐藤 信男

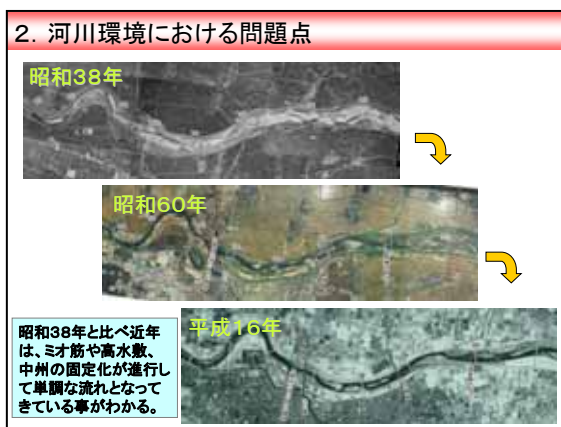
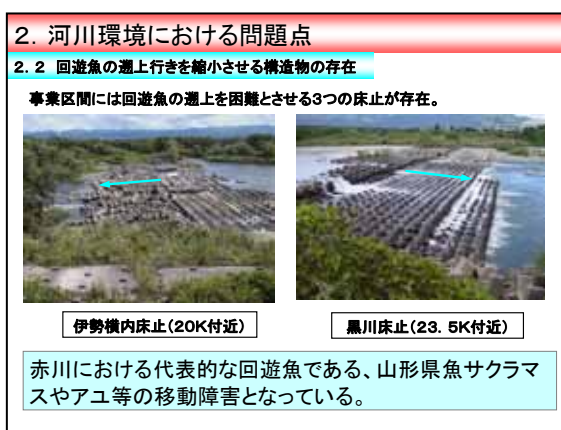
こちらのスライドは昭和38年、60年、平成16年の、河口より14km～21kmの空中写真の変化です。昭和38年と較べて、みお筋あるいは高水敷、中州の固定化が進行し、単調な流れとなってきたということがわかります。特に川幅水深比、川幅と水深の比が、従来100あったものが70以下に低下し、複列砂州から交互砂州、単列砂州に変化してきています。

問題点の一つとして外来種ハリエンジュが拡大しているということですが、左下のグラフは砂州面積の変化を表したもので、昭和49年から平成16年を比較すると83%も減少しています。右下のグラフはハリエンジュの群落面積を表したのですが平成6年から平成16の間に5割程度増えているという状況です。

次に魚類の移動障害ということで、こちらのスライドは床止め工の写真です。魚類の回遊を阻害している床止め工が赤川には3あります。山形県では、平成4年に県の魚としてサクラマスが指定されていますが、そのサクラマスやアユの移動の障害となっています。昭和初期に取水のため作られたくられたもので、上下流の落差が大きく、2m程度になっています。河床安定のため根固めブロック等で補修を繰り返してきたという状況です。

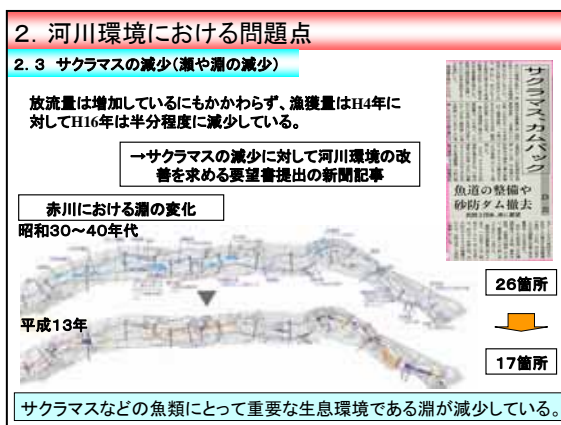
2. 河川環境における問題点

こうした問題に対して、地元あるいは市民団体から要望が出されています。内容は大きく3つありまして、1つ目は、リンゴの炭疽病の原因や、流下能力の障害になっているハリエンジュを伐採していただきたいということ。2つ目は、魚類の移動を阻害している堰・床止めを魚道を設置していただきたいということ。3つ目はサクラマスの生息環境として重要な瀬と淵が減っているので、これを再生していただきたいということです。

◆事業に至る経緯
変化する赤川の河川環境に対して、地元自治体や市民団体から、環境改善の要望が出される。

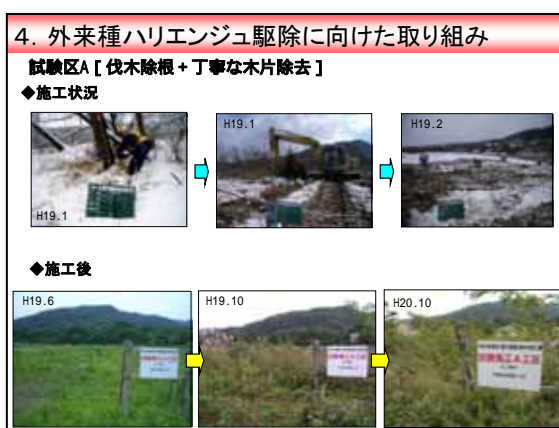
こちらのスライドは施工状況と施工後の写真です。施工はまずチェーンソーで伐採してバックホーで抜根し、その後に人力で丁寧に木片を除去します。施工結果については後ほど説明いたします。

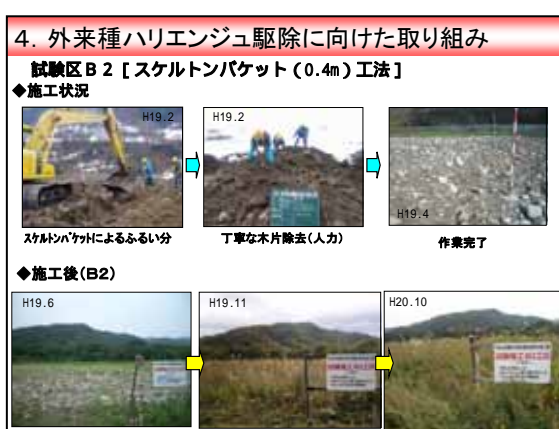
次が試験区Bのスケルトンバケット工法です。これはふるい目が10cm×15cmのスケルトンバケットにより、掘削した土砂をふるいにかけて、丁寧に木片を除去するものです。留意点は、ふるいをかけたときに細かい土砂などが残りますと、これに混じっているハリエンジュの種子から実生の発生が考えられるので、細かい土砂をよくふるい落として礫を表面に持ってくるということです。ふるった後には、再度根茎や木片を人力で丁寧に除去します。

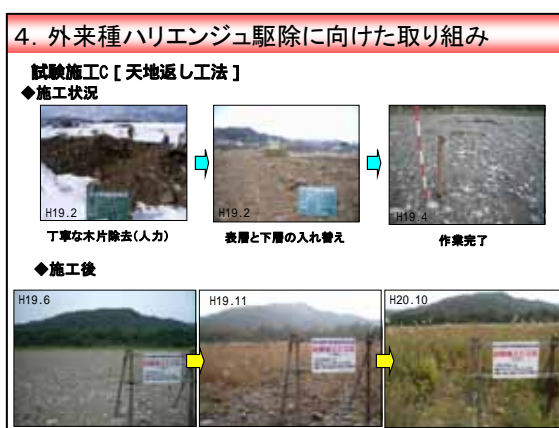
次が試験区Cの天地返し工法です。これは伐木・除根と丁寧な木片除去をした後に、ブルドーザーで上層40cmと、下層25cmを入れかえるというものです。入れかえた後には、また人力で木片等を除去します。この40cmは何かと言いますと、先ほど萌芽の最大深さが24cmということがございましたが、水平根の最大太さが約12cmで、深さ40cmとすればおおむね萌芽を抑制できると考えたものです。

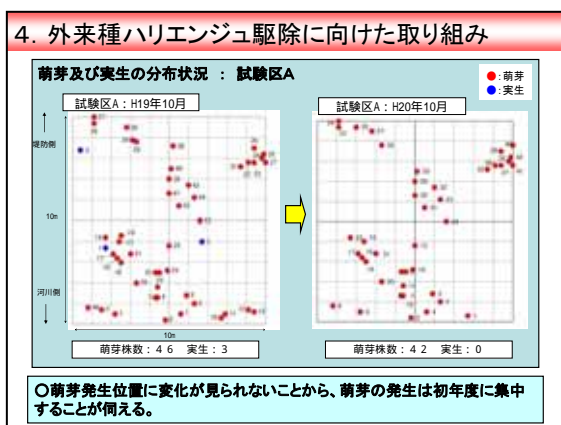
次に試験施工（段階2）の結果についてです。こちらのスライドは1月から3月にかけて工事したものについて、10月及び翌年の10月に調査した、萌芽実生の状況を比較したものです。

上のグラフのとおり、スケルトンバケットあるいは天地返し工法では萌芽が確認されず、高い萌芽抑制効果が得られると考えられます。試験区Aと伐採のみの株数の推移では、約1年で、1割から1.5割減少している状況です。

下のグラフは実生の本数です。実生とは、種子から発芽して生育するものですが、重機作業の多い箇所に多く見られ、試験区Bと試験区Cで多く見られています。実生も、次の年になるとかなり減少しています。これは他の植生も進入してくるので、その影響等が考えられます。

こちらのスライドは試験区Aにおける萌芽と実生の分布状況です。これについては、萌芽の発生位置に経年的な変化があまり見られないことから、萌芽の発生は初年度に集中しているということが伺えます。

こちらのスライドは試験区Bの実生の分布状況です。試験区Bでは平成19年度調査のときに試験区の半面の実生を抜き取っています。抜き取りを行った範囲では翌年の調査では実生があまり確認されないことから、初期段階で抜き取りを行うことで、実生の生育を抑制することが可能と考えられます。

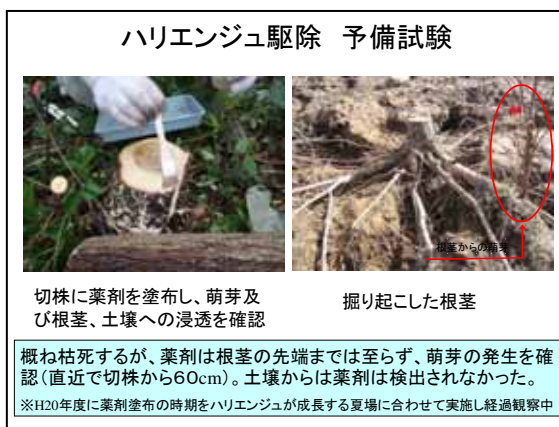
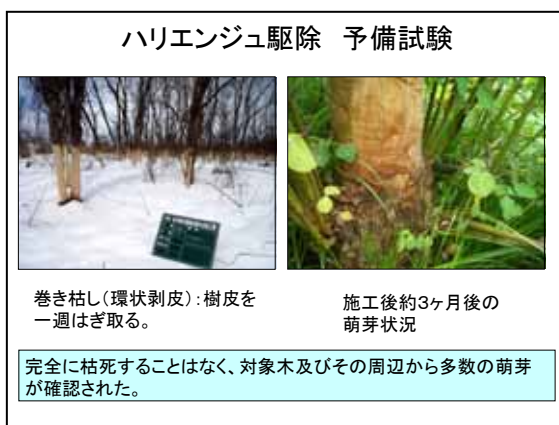
ハリエンジュの駆除については他にも様々な試験を行っていて、こちらのスライドは予備試験として実施した切り株への薬剤塗布です。使用した薬剤は一般に市販されている除草剤です。

薬剤を使うとおおむね枯死するのですが、スライドの写真にあるとおり、根茎から萌芽するケースがありました。また、河川への影響ということで、土壌中の薬剤も調査しましたが、今回の調査では検出されませんでした。

こちらのスライドも予備試験の一つです。巻き枯らしと言って、樹皮を環状にはぎ取って栄養分や水分が樹木内に行き渡らないようにして枯死させるというものです。これについては完全に枯死することはなく、対象木から多数の萌芽を確認しています。

スライドの右の写真は施工後3カ月の状況ですが、多数の萌芽が出ている事がわかります。

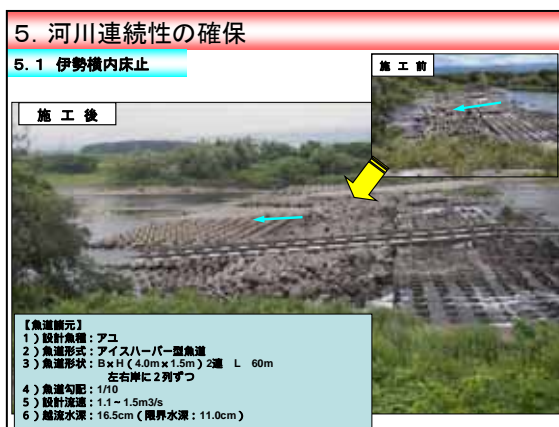
次に、河川の連続性の確保ということで、床止め工への魚道設置についての報告です。スライドの写真は赤川の20.0kp付近にある伊勢横内床止め工ですが、みお筋が左右岸に分かれており、みお筋に合わせて2列の魚道を設置しています。

魚道形式は遊泳力の弱い魚への配慮や魚道をなるべく床止め内におさめるため、延長を短くするという観点から、プールタイプのアイスハーバー式を採用しています。

魚道は幅が4m×2連で、これをみお筋に合わせて左右岸に設置しています。設計対象魚種はアユ。勾配は1/10、設計流速はアユが遡上できる1.1～1.5m/sです。限界水深は11cmで、アユの体高の2倍程度の水深で設計しています。

施工は平成18年に左岸側、平成19年に右岸側を行っており、平成20年度に魚道の遡上状況を調査しています。こちらのスライドがその調査結果で、6科10種、1,200匹を超える個体が確認がされました。非常に個体数の多かったアユを見ると、8割以上が天然もののアユと推定されました。

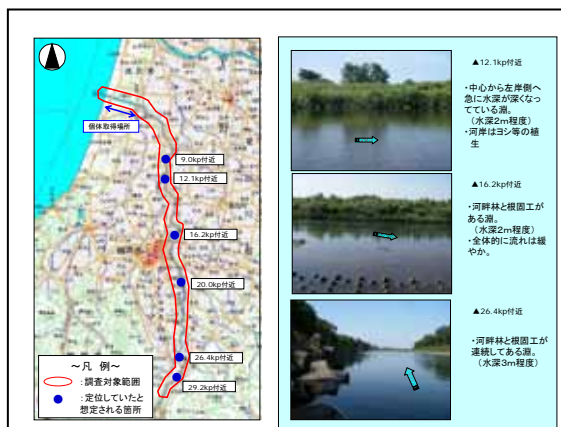
こちらのスライドは追跡調査でサクラマス
の定位が確認された位置と代表箇所の写真で
す。主要な箇所としては12.1kp付近、1
6.2kp付近、26.4kp付近で、それぞれ淵
があって、河岸に植物があるという状況です。

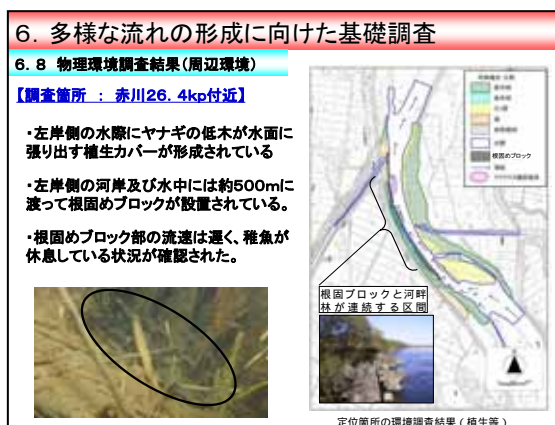
次のスライドは代表地点として選定した2
6.4kp付近で実施した物理環境調査の結果
です。周辺環境については水際にヤナギのカ
バーがあり、河岸には約500mに渡って根
固めブロックが設置されているという状況で
す。

次に瀬と淵の規模についてです。長さ約400mと比較的長い淵が形成されており、上流には早瀬、平瀬が続いています。淵の区間は縦断勾配が1/162、水深は深いところで3mを超える程度で、サクラマスが確認された場所は特に流れが緩やかで、根固めブロックと河畔林によりカバーされているという状況です。

次に河床材料についてですが、全体的に大石や中石で構成されており、岸の流れの緩いところに砂とか細礫が分布しているという状況です。みお筋から左岸側の流れの緩い箇所は浮石となっている状況です。
