河川の樹林化とその対策について

国土交通省
国土技術政策総合研究所
河川研究室 服部 敦

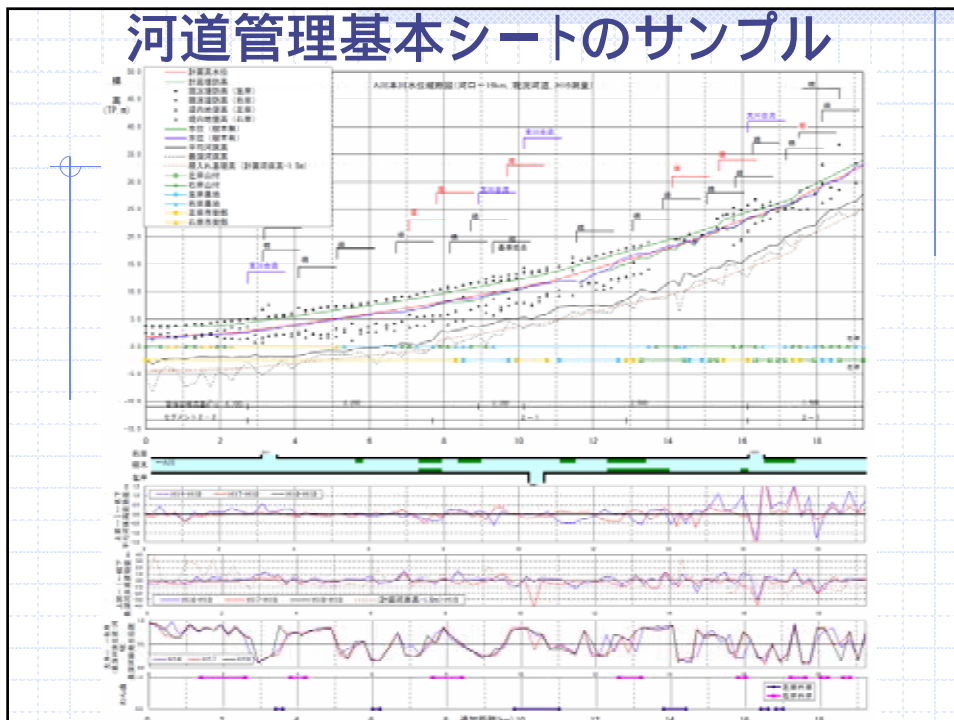
河道管理基本シートのサンプル

本シートを用いて行う判断

- ◆ 樹木の伐採や河道掘削による流下能力の改善の必要性とその検討対象区間
- ◆ 護岸等の安定性に関する詳細な実態把握のための現地調査実施の必要性
- ◆ 流下能力の管理のための情報
- ◆ 管理目標として定めた流量時の水位計算結果(現況河道と樹木群の全伐採を想定した2種類)
- ◆ 堤防の整備状況等に応じて設定した管理基準水位(サンプルでは計画高水位として整理)の縦断分布
- ◆ 河川構造物の管理のための情報
- ◆ 最深河床高および平均河床高
- ◆ 護岸など構造的安定性が保たれると評価される管理基準河床高

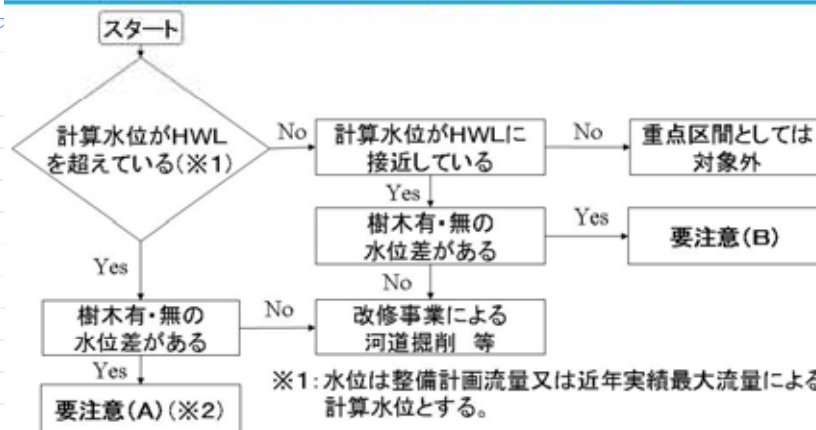
要注意箇所の抽出 ～河道管理【樹木繁茂】～

※1: 水位は整備計画流量又は近年実績最大流量による計算水位とする。

※2: 「要注意(A)」については、現地を確認のうえ、必要に応じて対策をとる。

※2: 樹木伐開を実施済みの区間で、将来的に再びHWLを超える恐れがある区間は、「要注意(C)」区間とする。
