2. 千曲川中流域の試験的河道掘削に関する研究について

河川・海岸グループ
研究員 西嶋貴彦

公益財団法人リバーフロント研究所

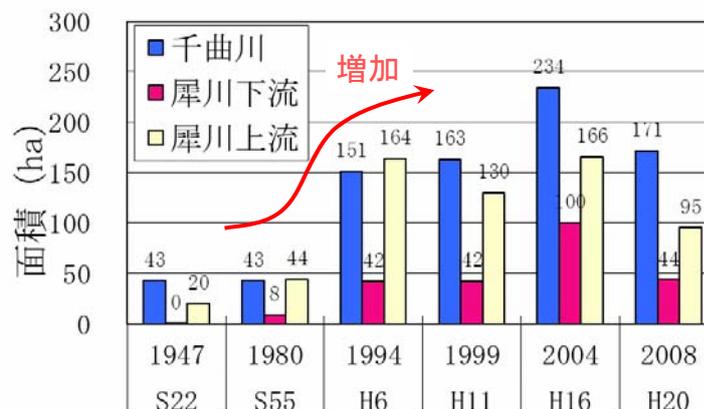
ハリエンジュ群落の面積経年変化

平成6年以降から急激に面積が増加している。

高水敷の陸地化が進み、**アレチウリ**や**ハリエンジュ**などの外来種が猛烈な勢いで増大している。

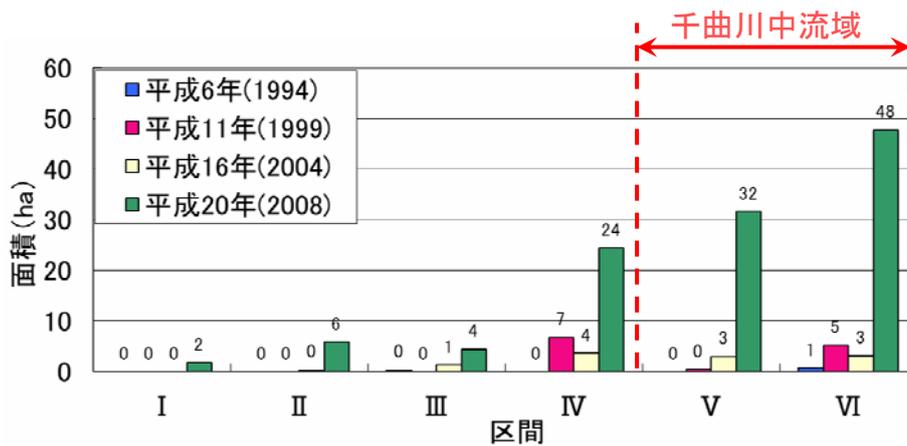
アレチウリの面積経年変化

千曲川中流域では近年急激に増加している。

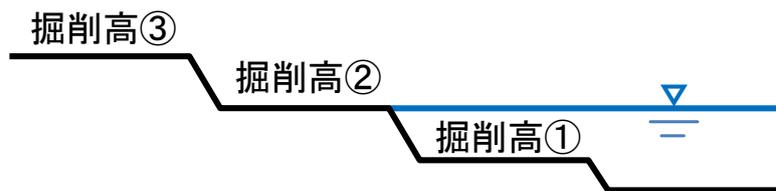
掘削形状

掘削により階段(棚田)状の試験地を造成することで、冠水頻度や洪水時に受ける攪乱の程度が異なる複数の敷高を設定

- 掘削高①: 常に冠水する高さ(栗佐地区のみ)
- 掘削高②: 年間のおよそ半分の期間冠水する高さ
- 掘削高③: 最低年1回冠水する高さ

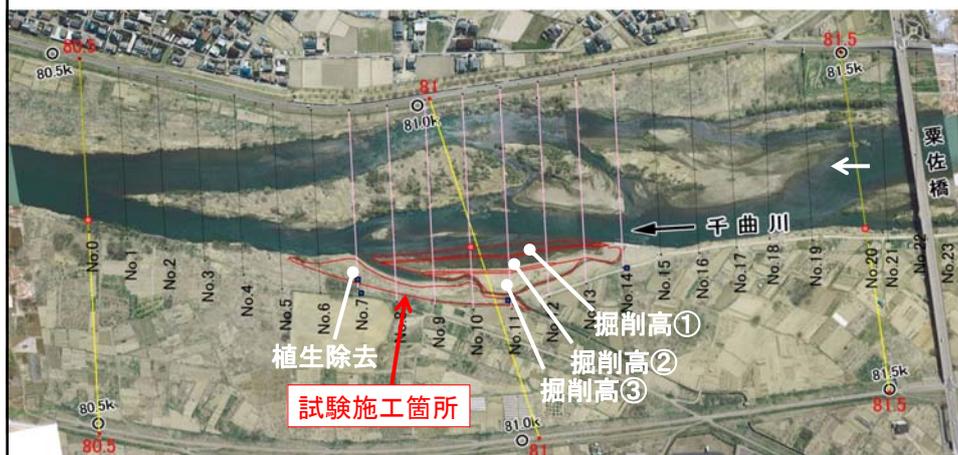
栗佐地区

H18.04撮影

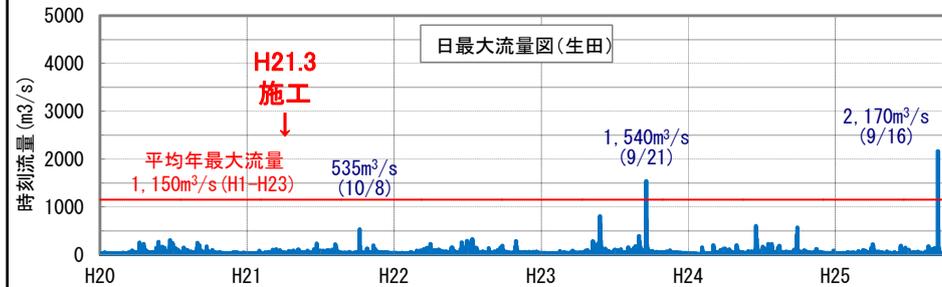
掘削後の流況（鼠地区）

掘削高毎の冠水日数

年	掘削高①	掘削高②	掘削高③
H21	-	285.5日	0.7日
H22	-	279.4日	1.2日
H23	-	112.5日	1.3日
H24	-	289.5日	0.3日

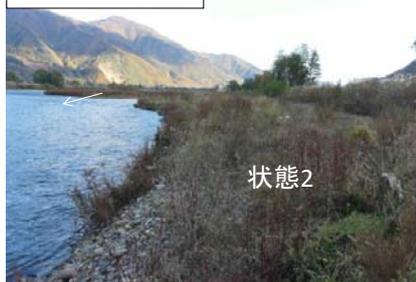
2012.11.12撮影

状態2

戸倉地区は栗佐地区、鼠地区とは違い、出水により河床材料が移動し、植生は完全に流失した。砂礫河原が創出され、状態1となっていた。

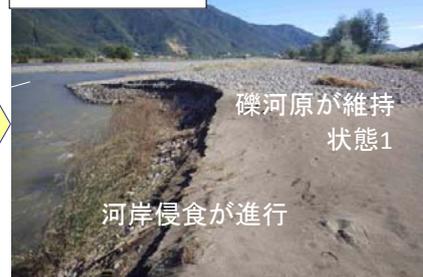
2013.10.17撮影

礫河原が維持
状態1

河岸侵食が進行
