6. ^び ^び ^{がわ} 美々川・ウトナイ湖における 自然再生の取り組み

河川・海岸グループ
研究員 石田憲生
(現 株式会社ドーコン)

発表の内容

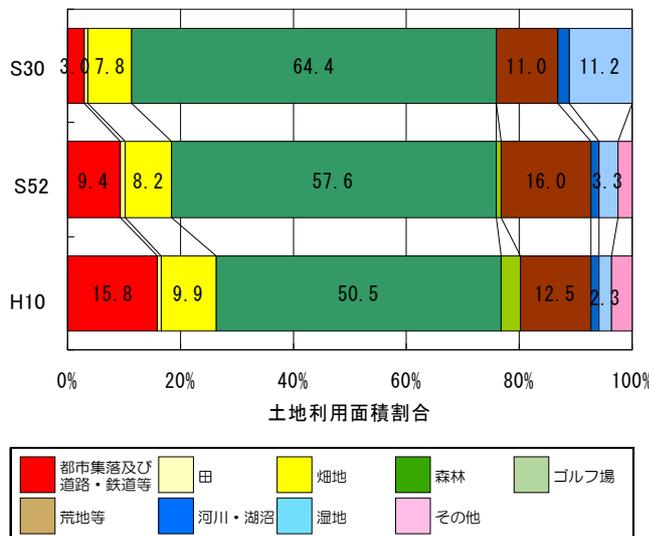
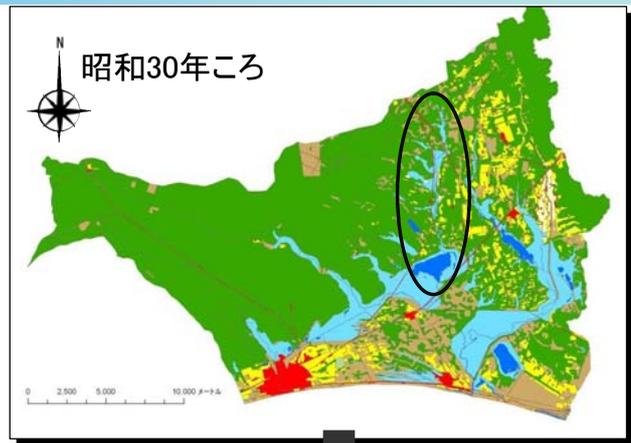
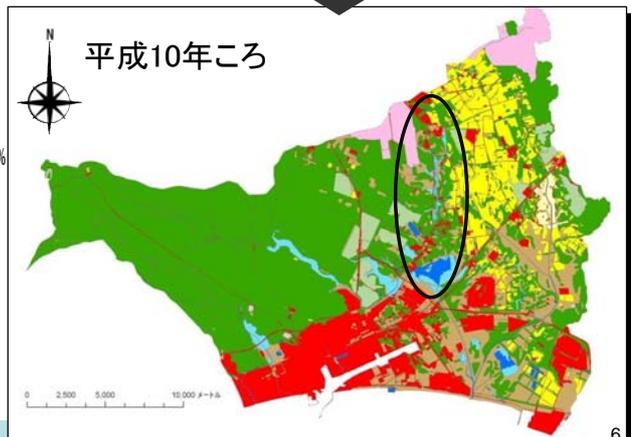
- 美々川の東側では農地開発が進行
- ウトナイ湖周辺では湿地が減少し、市街地等が拡大

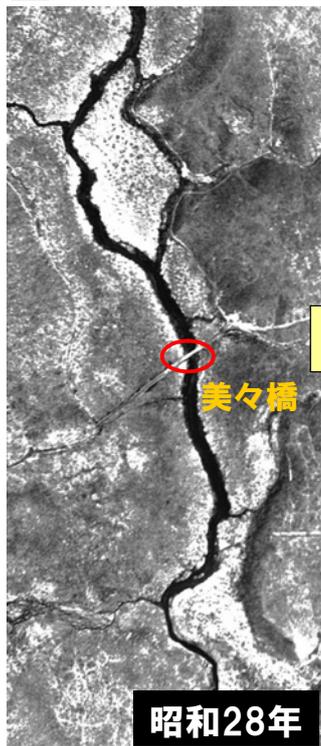
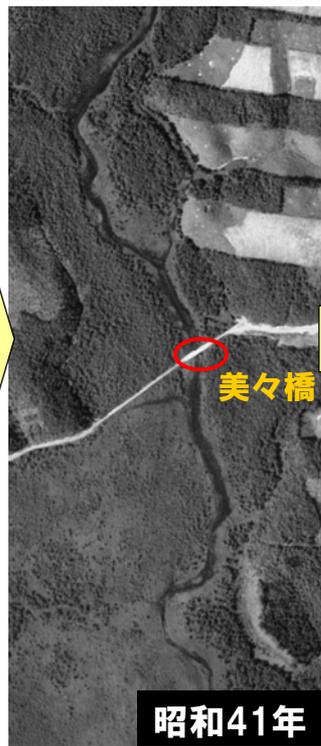
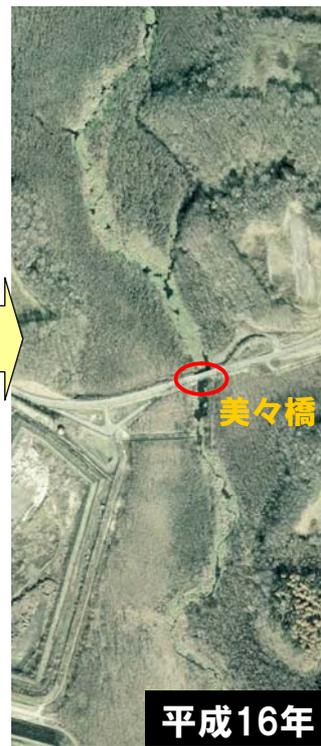
◆ 河道内に植物が繁茂し、滞筋が細くなっている

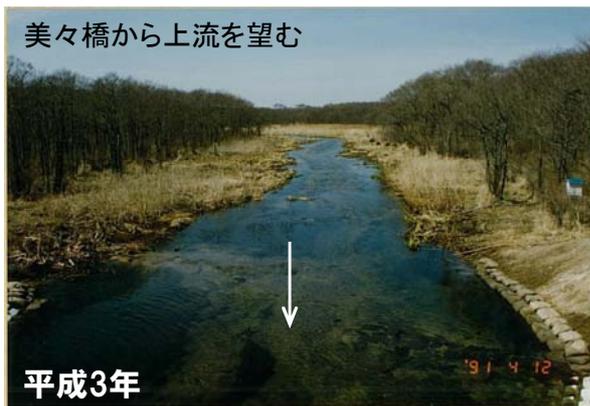
滞筋は明確。水際にはヨシ原が広がっており、水中にはバイカモ群落が見られた。

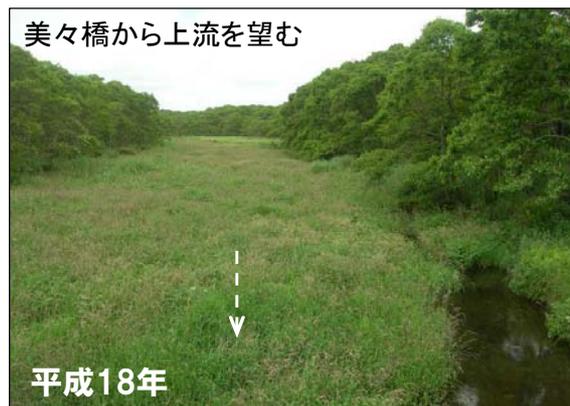
水面がクサヨシで覆われ、流れが阻害されている。バイカモは見られない。

- ✓ 河川景観の変化
- ✓ かつては砂礫河床であったが、流れが阻害され河床に腐泥が堆積し、特にハナカジカなどの礫床を好む魚種の生息環境の悪化
- ✓ バイカモ・エゾミクリ等の流水性水生植物がクサヨシに被圧され消失

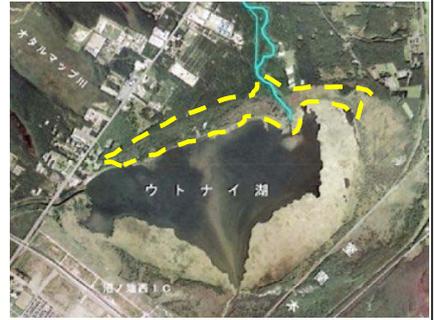
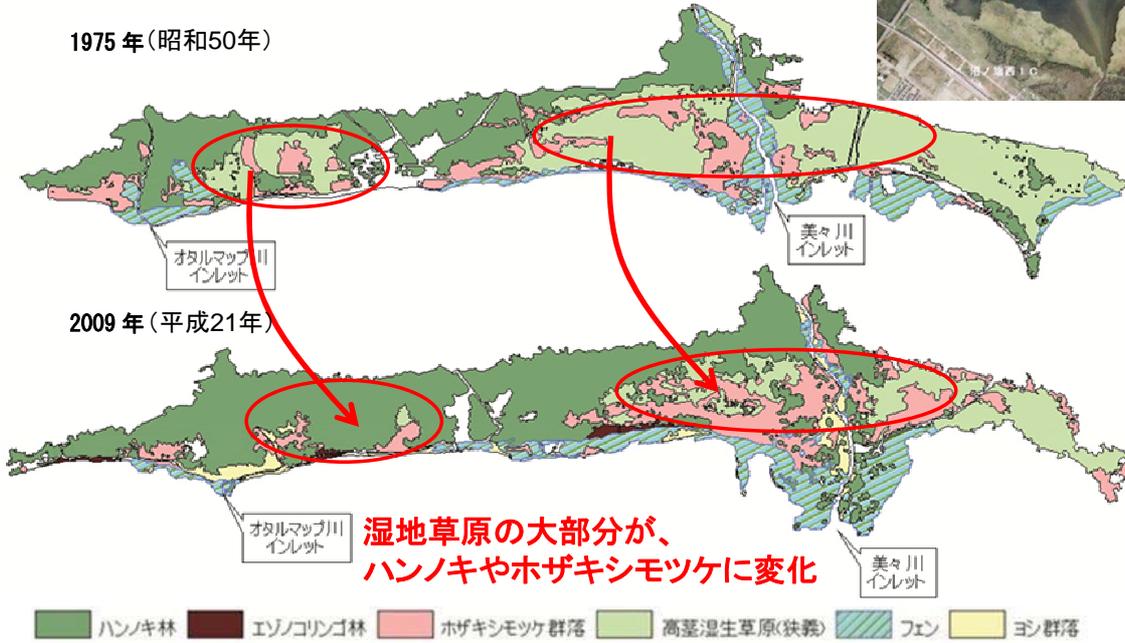
- 特に北岸における植生変化著しい
- 湿地草原(フェン+高茎湿生草原)の減少

公益財団法人 リバーフロント研究所 図 ウトナイ湖北岸の植生変化(美々川技術検討委員会矢部和夫委員 研究成果) 9

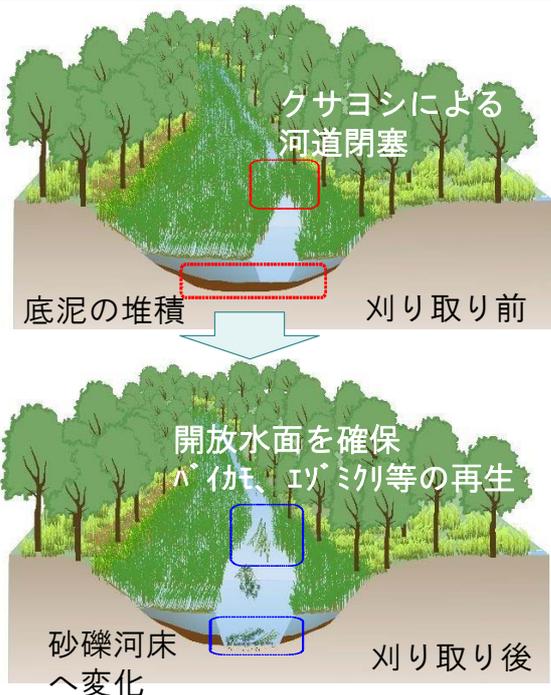
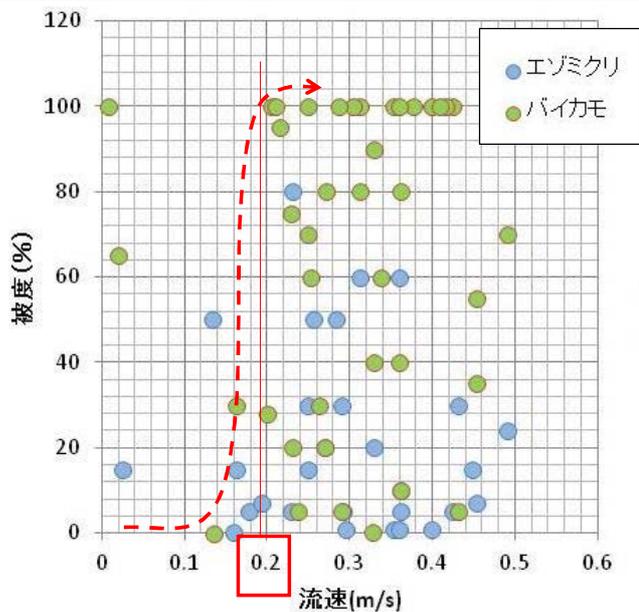
図 流速と植生の被度との関係

- クサヨシにより閉塞し、流れがほとんどない状況
- バイカモやエゾミクリ等の流水性水生植物が生育できる河川に再生

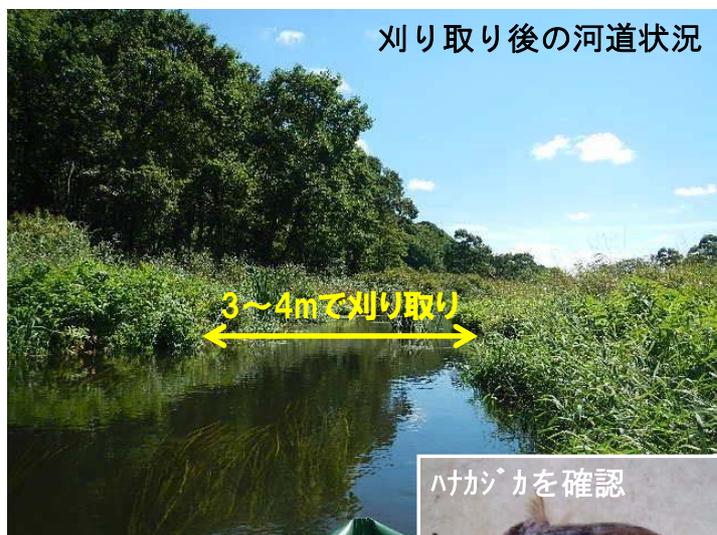
- 流速0.2m/s以上が確保可能な刈り取り幅(3~4m程度)を設定
- 刈り取り区間においてバイカモやエゾミクリの再生が確認された
- 刈り取り区間において河床が腐泥から砂礫に変化し、ハナジカが確認された

刈り取り後の河道状況

3~4mで刈り取り

ハナジカを確認

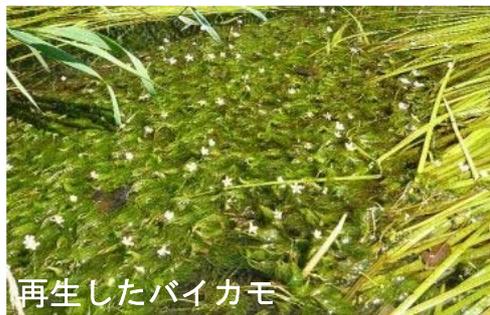
再生したバイカモ

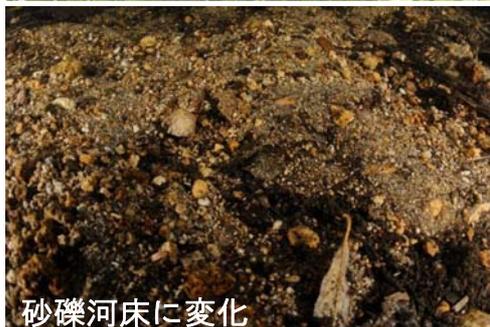
砂礫河床に変化

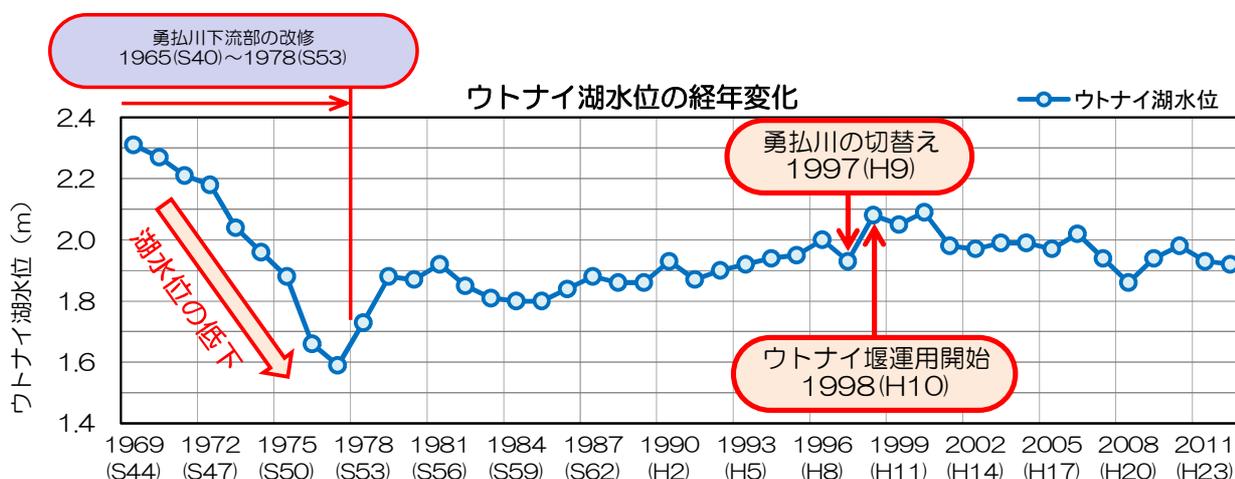
- かつての湖水位は約2.3mという記録がある
- 下流河川の改修等に伴い、1970年代に約1.6mまで低下した
- 現在の湖水位は、ウトナイ堰(可動堰)により約1.9~2.0mで管理されている

湖水位の低下によって周辺の湿地乾燥化が進んだ

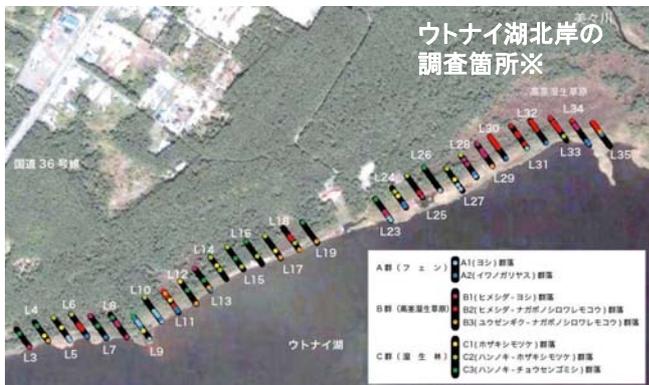
- ウトナイ湖北岸における方形区調査を実施※
- 湿地草原(ヨシ(フェン))、ホザキシモツケ、ハンノキが優占する方形区は、それぞれ標高に違いがあることを把握※

- ・ウトナイ湖北岸一帯に、50m間隔で36本の調査ライン(長さ70m)を設置。
- ・1m毎に1m²の方形区を設置し、その中の優占種を記録。
- ・これまで1962年、1972年、1984年、1992年、2002年、2012年に群落調査を実施。

比高(地盤高と湖水位の差)
ハンノキ	0.4m以上
ホザキシモツケ	0.3~0.4m
湿地草原(ヨシ(フェン))	0.3m以下

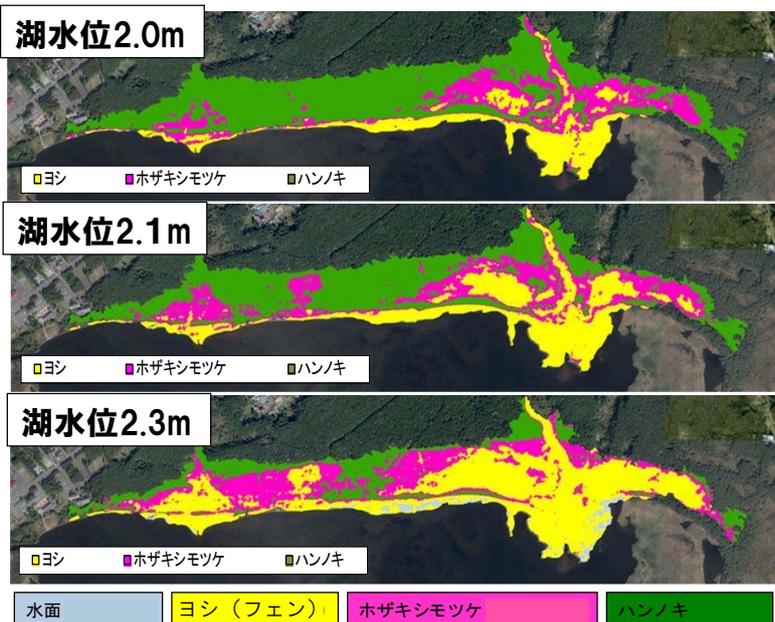
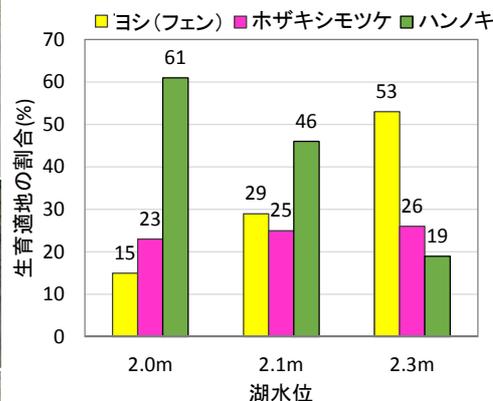
図 北岸における湖水位毎の植生生育適地

- 湖水位を上昇させた場合の湿地草原(ヨシ(フェン))、ホザキシモツケ、ハンノキの生育適地の変化を予測した。

湖水位(標高)	湿地草原(ヨシ(フェン))の生育適地面積割合
2.0m	15%
2.1m	29%
2.3m	53%

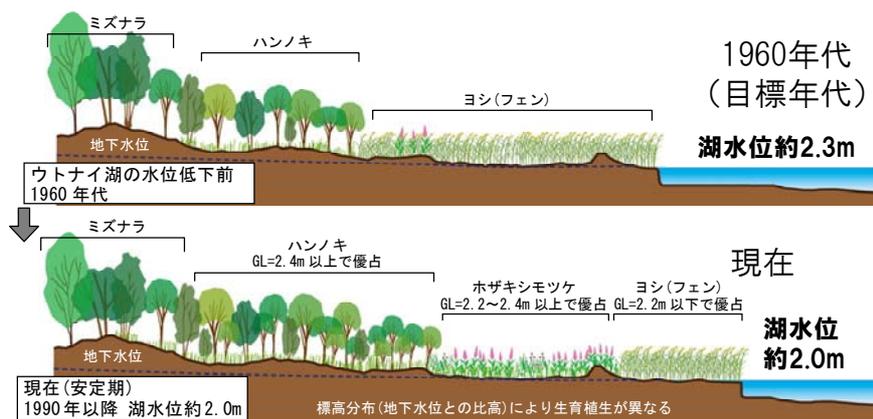
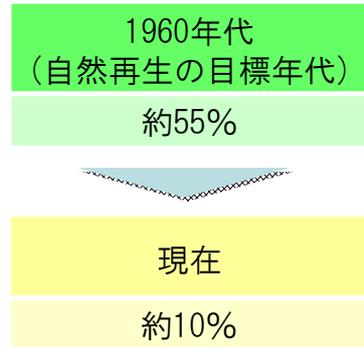
ウトナイ湖北岸に占める
湿地草原の面積割合

湖水位 (標高)	湿地草原の生育適地面積割合	自然再生の目標(1960~1970年代)
2.0m	15%	約55%
2.1m	29%	
2.3m	53%

- ✓ 湖水位を2.3mとし、1960年代の湿地草原の生育適地を再生することが望ましい。
- ✓ 水分条件の急激な変化を避けるため、当面湖水位を2.1mとしモニタリングを行う。

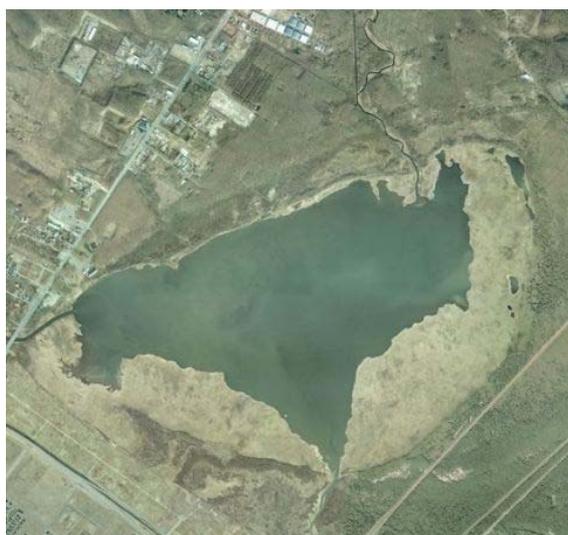
■地下水位調査(ウトナイ湖北岸と周辺)

- 水位上昇に伴う地下水位変化把握
- 宅地等への影響把握

■植生ライン調査(ウトナイ湖北岸)

- コドラート調査により優占種の変化把握

■ハンノキ生長量調査(ウトナイ湖北岸)

- 水位上昇による生長量抑制効果把握
- 幹の生長量
- 葉の数・重量・面積の変化把握
