国内事例3 ●松浦川

①現状の把握

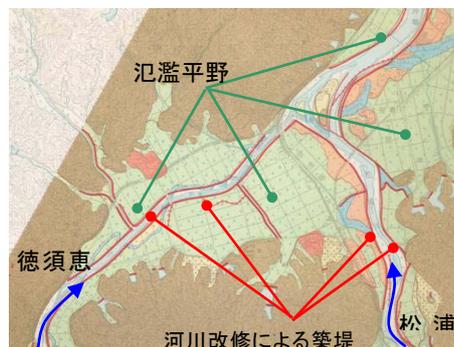
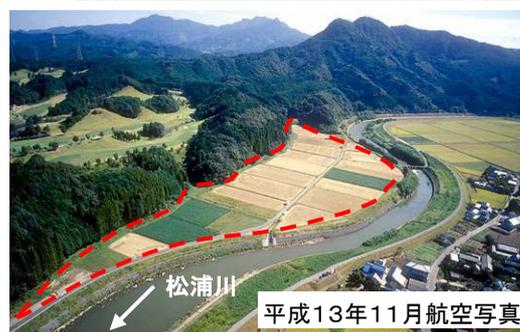
氾濫平野 約12km² 旧河道 約2km²

氾濫平野 約1km² 旧河道 0km²
 現在では、氾濫原的湿地環境が約92%減少
 (治水地形分類図より算出)

佐賀県北部を流れる松浦川は、有史以来の水田の開発や河川改修により流域の氾濫原湿地が大幅に減少している。そのため、氾濫原湿地に依存する動植物の減少とそれに伴い人と生物が接する機会も減少してきていることから、松浦川中流部右岸 15k800 地点に位置する「アザメの瀬地区」において、氾濫原としての機能を持つ湿地の再生を目指した事業に着手した。

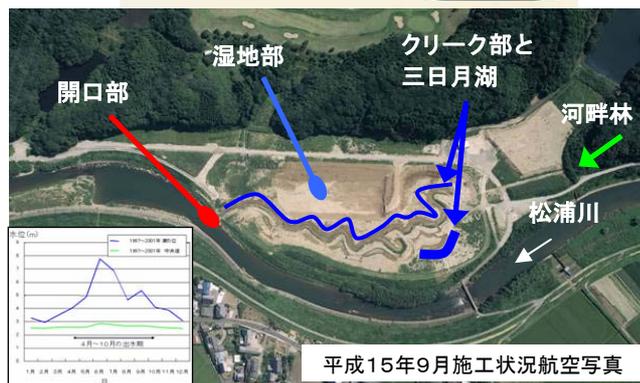
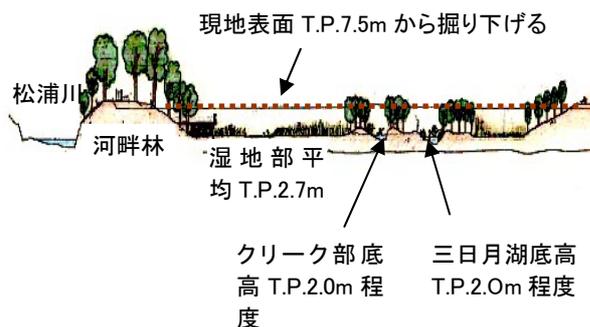
- (1) 氾濫原湿地の再生
 - ー地盤を掘り下げ、昔あった氾濫のリズム(水理的連続性・変動)を再生ー
- 松浦川本川における年間水位データを基に掘削深を設定し、以下の点に考慮した設計・施工を行っている。
- ア. 土砂流入を軽減するため、松浦川沿いに河畔林を設ける
 - イ. 下流部に松浦川の水が流入可能な開口部を設ける(後背湿地的な環境を維持するため、直接的な洪水流の流入や土砂の流入を防ぐため下流部とした)
 - ウ. 事業地内には河床高が T.P. 2.0m~2.2m のクリーク部と三日月湖を設け、常に通水できる場とする
 - エ. 湿地部は平均 T.P. 2.7m 程度の高さを保ち、湿地的な環境を維持する

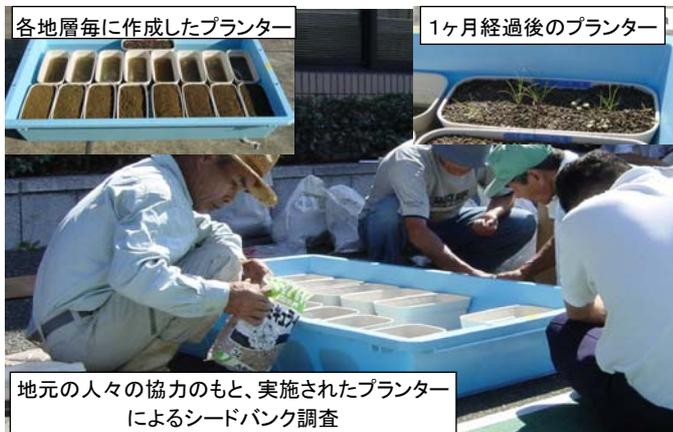
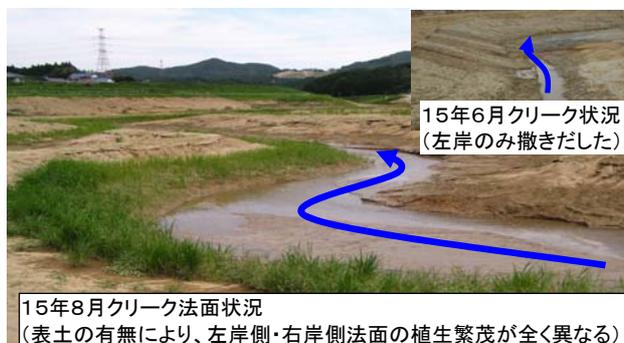
地層調査の際に採取した土を現地盤高から50cm毎にとりわけ、埋土種子の発芽状況を調査した。地表から2mまでの土壌には植生の芽ばえを37種類確認でき、なかには絶滅危惧種である「シャジクモ」も確認できた。

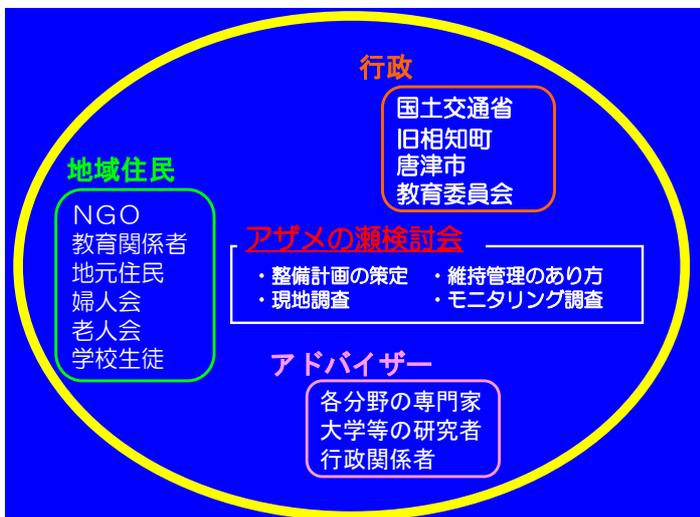
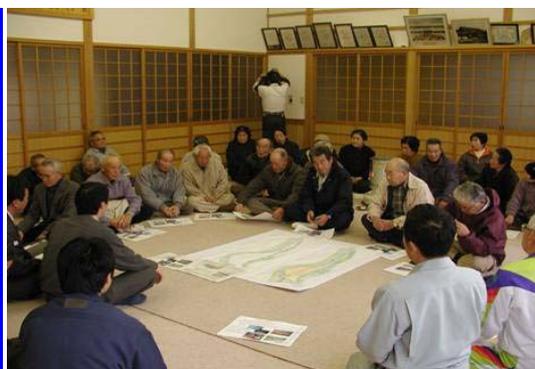
本事業では徹底した住民参加による計画立案・実施を行っており、月1回程度実施している「アザメの瀬検討会」にて議論された意見を計画・施工に反映している。本検討会のルールは「メンバー非固定の自由参加」「繰り返し話し合う」「学識者をアドバイザーとして位置づける」などで、自由に意見の言い合える雰囲気づくりを心がけている。また「アザメ新聞」と題した広報誌を作成・配布し、情報を共有している。平成14年12月には地元住民組織「アザメの会」が自主的に立ち上がり、アザメの瀬に関する様々な活動が行われている。
