# 欧州における魚に優しい川づくり

今回、財ダム水源地環境整備センターの海外調査に参加し、環境対策の先進国であるスイスで多自然型工法の施工事例や環境調和テスト(UVP)の実施事例などを、魚類の保護〈特に魚道〉に独特の手法を採用しているフランスのボルドー地方とイギリスのハイランド地方で魚道を現地調査する機会がありました。以下に、魚の生息環境を中心にその概要を報告します。

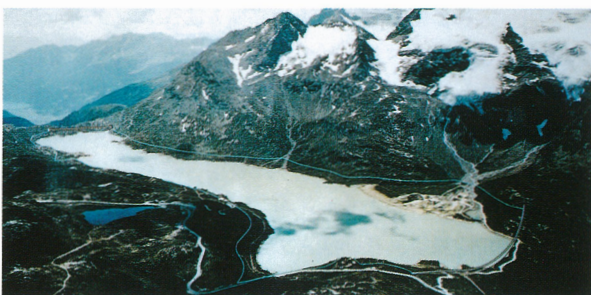
写真1

(写真1)は、ダム嵩上げ計画で環境調和テスト(UVP)が実施されているグラウヴェンデン州のラゴビアンコダムの全景です。このUVPではダム嵩上げに伴う自然や社会経済への影響をテストするだけでなく、自然環境の復元までを考慮に入れたテストを行っています。例えば、41年の現ダム築造以前に氷河が下流河川に供給していた土砂(年間10,000t)を定期的に河川へ還元し下流河川での魚介類等水生動植物を中心とする自然生態システムの復元を図るというものです。滞砂の河川投入による影響については連

邦政府でも試験を進めており、100の土砂流下で小動物の8～9割が消滅したが魚への直接の影響はなかったそうである。

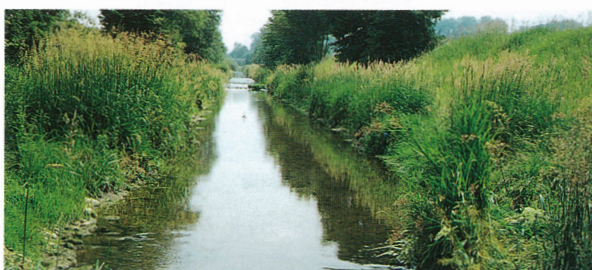
写真2 再改修未着工区間

(写真2)(写真3)は、ネフバツハ川の多自然型工法による再改修前後の写真です。再改修工事で用いる資材は全て現地発生材で、植栽も現地に自生する植物を移植しています。再改修前後の環境の違いが魚の生息にどの程度影響しているかをブラントラウトの生息数で比較したのが(表1)です。再改修区間では生息密度で約2.75倍の魚が棲付いており、多自然型工法の効果を裏付けています。

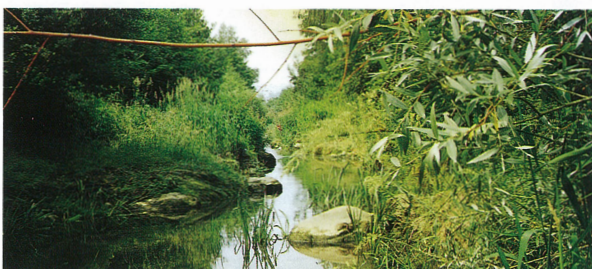
写真3 再改修完成区間

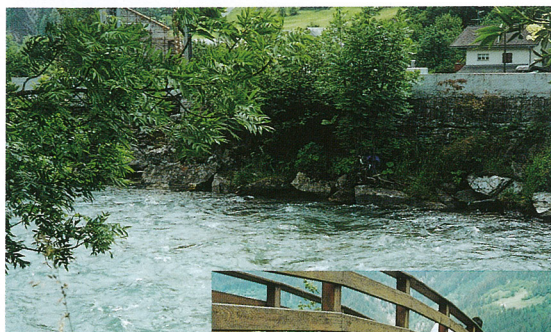
写真4  
ポスキアピノ川右岸

(写真4)(写真5)は、グラウヴェンデン州のポスキアビノ川の改修事例です。右岸沿いに鉄道が走っているため、右護岸は堅固なコンクリート護岸となっていますが、巨石の捨土工が施工され護岸根固めを兼ねて魚類の棲息環境への配慮がなされています。左岸側は、堅固な構造を必要としないため、巨石による石張護岸に高木等の植栽を行い、自然生態系に配慮した護岸になっています。左右岸の対比でわかる様にスイスでの多自然型工法は、治水上必要なところはコンクリート構造物等堅固な構造にして可能な範囲

で魚介類の生息環境に配慮をし、治水上堅固な構造を必要としない水裏部や用地に余裕のあるところでは自然生態系に配慮した工法を採用するものです。

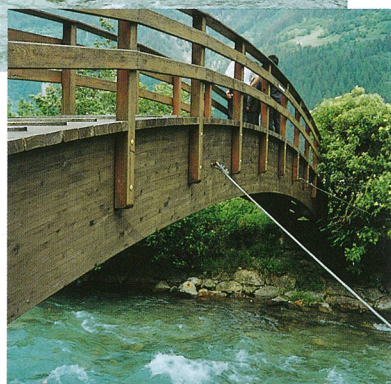
写真5  
ポスキアピノ川左岸

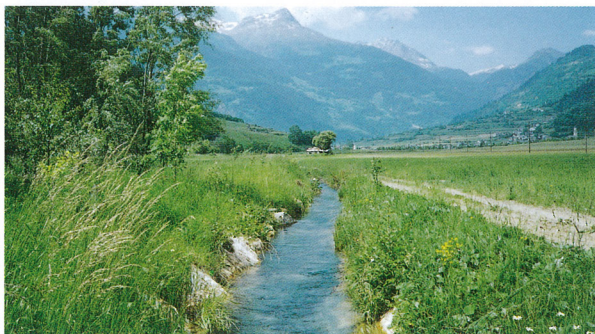
写真6

(写真6)は、ポスキアボ村の小川の改修事例です。付近で採れる巨石を用いて多孔質とし、棲息魚類に配慮した護岸ですが、村の小川らしい美しい風景を醸し出しています。

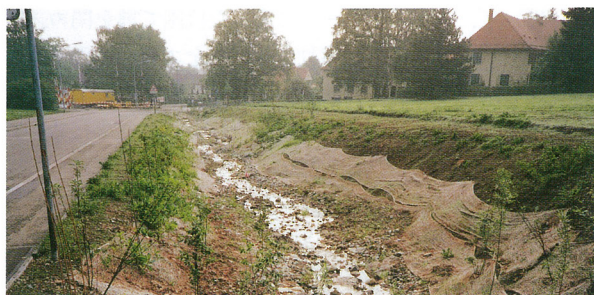
写真7

(写真7)は、チューリッヒ市内の小川再活性化事業の多自然型工法による改修事例ですが、環境を人為的に創り過ぎないで自然の回復能に期待する形で行われています。チューリッヒ市では、市街地周辺の小河川を全て多自然型工法で改修するとともに、暗渠化されている市街地の小河川を開渠化し多自然型河川工法で改修する「小川再活性化

事業」を進めています。

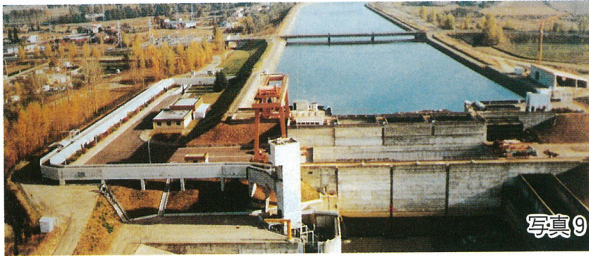
写真9

フランスのボルドー地方を流れるガロース川には多くの河川発電所が建設されており大西洋から遡上降下する魚を主対象としたエレベーター式魚道が設けられ成果を挙げています。(写真9)は、ゴルフエッシュ河川発電所のエレベーター式魚道です。手前のタワーが落差約14mの魚道エレベーターであり、タワーから左方を經由して上流河川へ延びる施設が遡上魚誘導水路で、エレベーター下の波立ケ所が遡上魚入口です。(図1)はエレベーター式魚道の構造図です。(写真10)は、エレベーターへの遡上魚呼び込みプール部です。写真右側が遡上魚入口(写真の網板前観音開きが

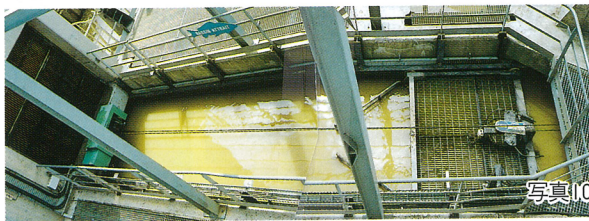
写真10

入口扉)で、遡上魚がプールに入った段階で扉を閉め、左側のエレベーターの方へ移動させて魚をエレベーター内へ追い込む構造になっています。この施設は遡上対象魚に発信機を取付けて6年間行動調査を行い、その結果に基づいて設計されています。

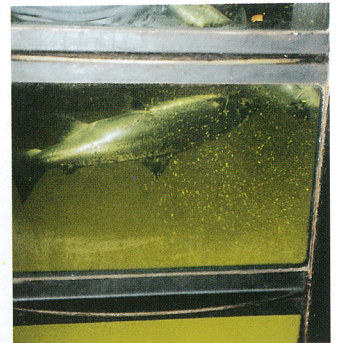
▲写真12  
リフト内観察窓

操作システムでは、最初にリフト内に呼水の流れをおき遡上魚を下端プールに誘導し、下端ゲートを締め、リフト内の水位を上昇させる(遡上魚も上昇)。その後リフトの水位が計画水位まで上昇すると魚が出口から湖中へ遡上するようになっています。なお、(写真12)はリフト内観察窓、(写真13)は湖への遡上魚出口(呼び水入口)です。この地方では、河川漁業者に説明するために魚遡上数の通年観察が行われています。(写真14)は遡上魚数自動カウント用に開発されたセンサー式カウント装置の模型で、(写真15)は稼働中の遡上魚カウンター表示板です。

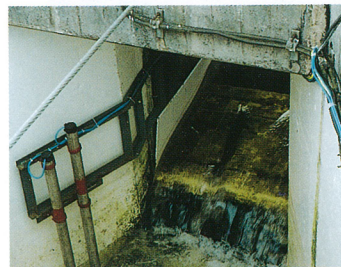
◀写真13  
湖の出口(呼び水入口)

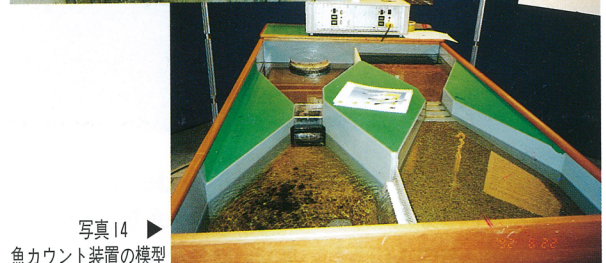
写真14 ▶  
魚カウント装置の模型
