# 海外での自然再生の事例

研究第四部 次長 森 吉尚

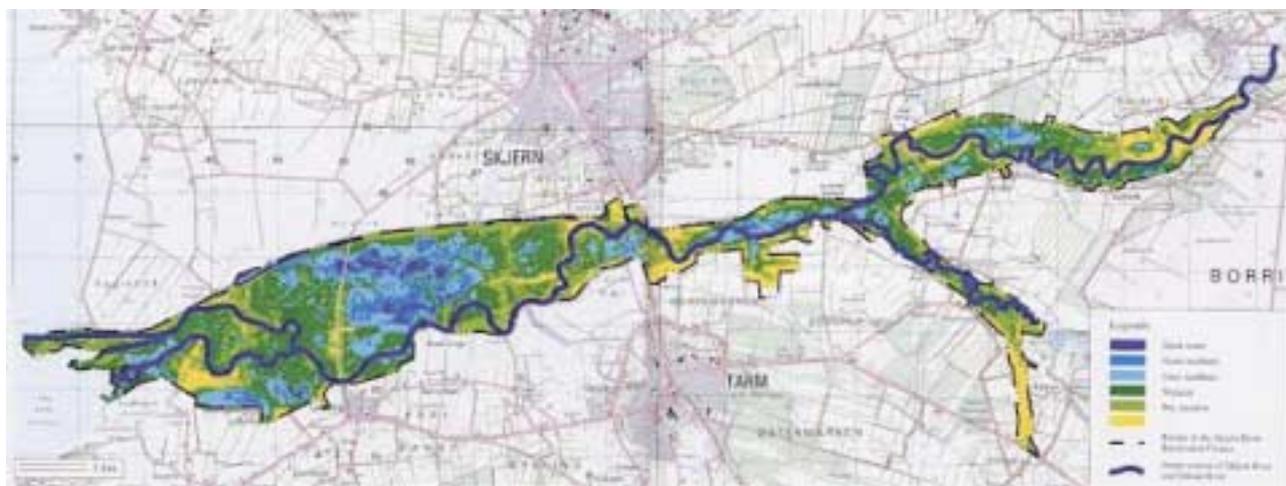
図－1 スキャン川の復元プロジェクトの実施範囲および復元される流路 (The Skjern River Restoration Project, 1999, The Danish Ministry of the Environment and Energy & National Forest and Nature Agencyより)

年には地方及び中央の政府や団体の代表から構成される諮問委員会が設置された。同時に用地買収もスタートし、最終的に合意を得た地権者の数は約300人、面積は1,950haにのぼった。河川の復元は市街地には影響を及ぼさない範囲で行われることとなり、市街地への氾濫の危険性が増さない、農地の排水機能の低下を招かない等の付帯条件が付けられた。さらに用地取得の促進のため、税制面での優遇や、氾濫原内において耕作をしない、施肥を行わない、草刈を行う、市民の立ち入りを認めるという条件付で農民の土地利用が認められている。1998年、スキャン川復元プロジェクト法が可決され、1999年6月に着工した。この事業は現在北ヨーロッパ最大の復元プロジェクトであり、直線化されたスキャン川下流部分の19kmにわたる再蛇行化や堤防の移設等が計画されている。(図－1)
