# 多摩川の自然再生への試み ～多摩川永田地区の事例紹介～

国土交通省 関東地方整備局 京浜河川事務所 河川環境課長 吉田 成人

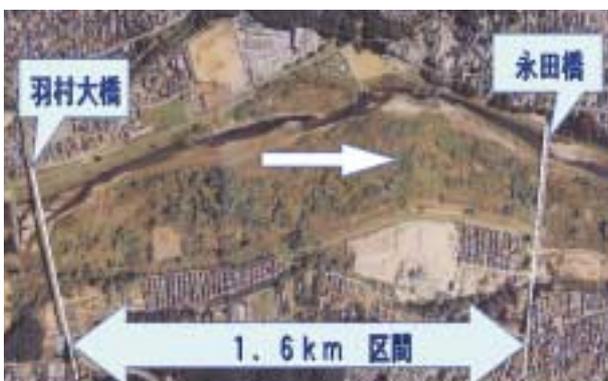
写真－1 永田地区の状況

河道は、左岸の一部に根固め等の護岸が見られるものの、低水路部については護岸が施されておらず自然な水際線の形態を有している。

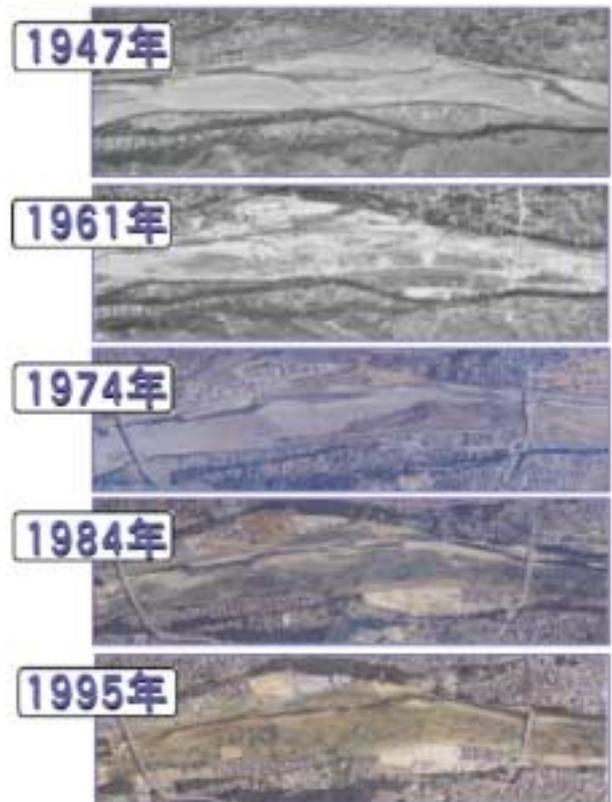
写真－2 高水敷化の変遷

河床低下による高水敷化に伴い、河道内面積に占める樹林の割合が 1974 年には 4% だったものが、1992 年には、22% まで増加し流下能力不足が懸念された。また、ハリエンジュは倒伏しやすく流木化の災害も懸念され、地元市民からもハリエンジュの伐採が期待されていた（写真－2 参照）

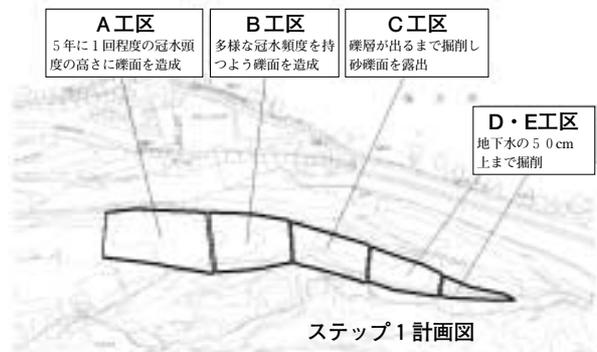
図—3 礫河原の造成

小規模な出水で冠水しない高さ（5年に1回程度）から、年に2、3回程度の冠水する高さまで多様な冠水頻度をもつ河原を造成することとした（図—3）

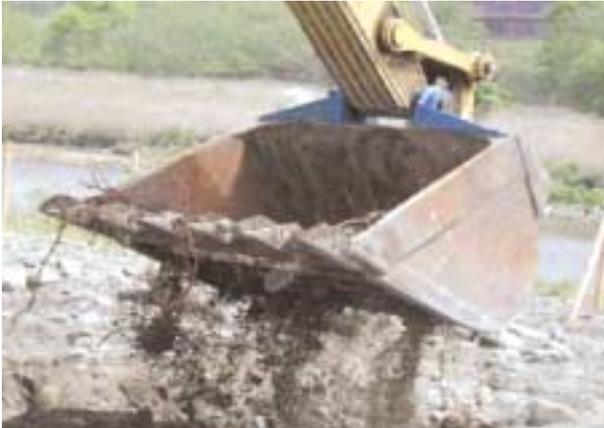
写真－5 施工中の写真（スケルトンバケット）

現地から発生する土砂を10cm×15cmのバケット（写真－5）でふるい、一層に敷き均し礫河原を造成した（写真－6、7）。
