重信川の湿地再生

国土交通省 四国地方整備局 松山河川国道事務所 調査第一課 専門官 中塚 光

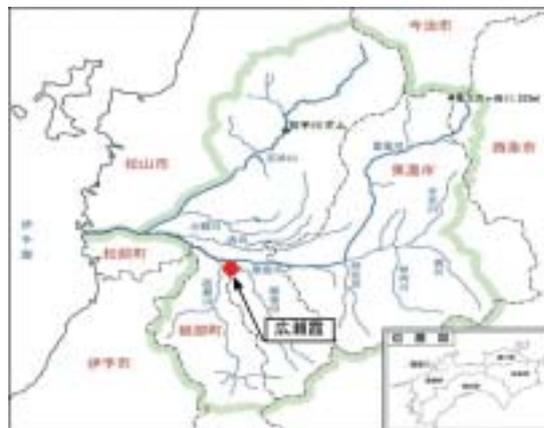
図-1 重信川水系流域図

重信川は、その源を愛媛県温泉郡東三方ヶ森に発し、松山平野のほぼ中央を貫流し伊予灘に注ぐ幹線流路延長36km、流域面積445km²の一級河川です(図-1参照)。重信川流域の上流部は標高1,000m前後の山稜が連なる荒廃地区で、下流部は典型的な扇状地を形成しています。また、流域の年間降水量が1,100~1,600mmと少なく、急流河川であるため、洪水時に一気に流出することに加え、低水時は河川水が扇状地に伏流することもあって平常時の河川流量は少なく、頻繁に瀬切れ(川の水が枯れている場所)が発生している区間もあります。

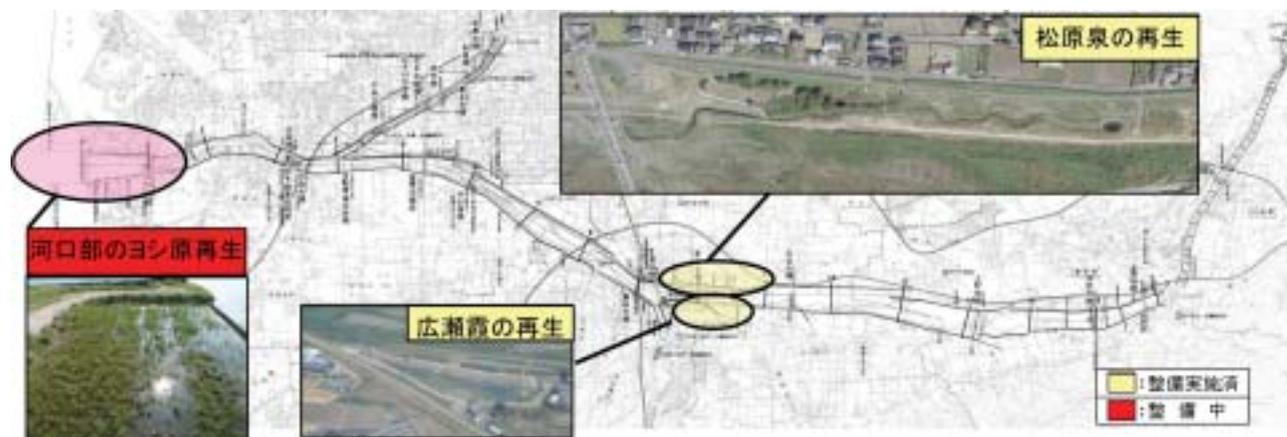
図-3 重信川自然再生事業箇所

このような環境悪化が進む重信川の保全・再生を目指し、愛媛大学、NPO、行政等の協力・連携により、『重信川の自然をはぐくむ会』が平成15年に設立されました(図-2参照)。現在までに、『重信川の自然をはぐくむ会』が中心となって、図-3に示す、泉の再生【松原泉】、霞堤の湿地環境の再生【広瀬霞】、河口部ヨシ原の再生が実施されました(ヨシ原の再生については、現在も継続中)。

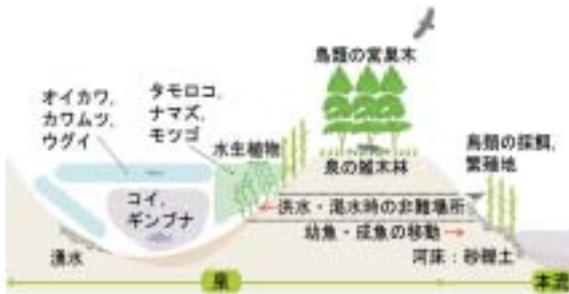
図-4 泉・湿地と重信川本川とのつながり

このような中で、重信川に流入する支川や霞堤の湿地、さらに周辺の水路や泉は、重信川と繋がって、生物の移動や生息環境の連続性を保つことで、渇水時や洪水時における重信川の厳しい生息環境を緩和する重要な役割を果たしてきました（図4参照）。

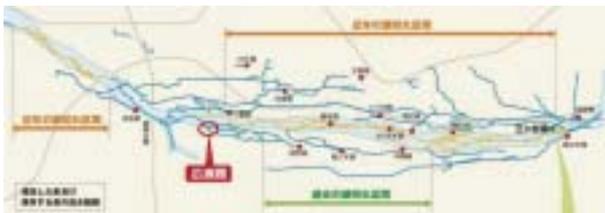
図-6 広瀬霞周辺における瀬切れ範囲の変化

昭和30年以前の広瀬霞も、開口部に湿地的な環境があり、重信川の生物にとって良好な生息、生育、繁殖環境にありました（図5参照）。しかし、近年、霞堤内は盛土によって湿地環境が喪失し、ノイバラやセイタカアワダチソウなどの外来植物の繁茂、水質の悪化、ゴミの堆積等により、かつての自然豊かな面影は見られなくなりました（写真-1参照）。また、昔に比べ瀬切れの期間・範囲が長くなり、魚類の生息環境等において、重信川の中でも特に劣悪な環境になっています（図6参照）。

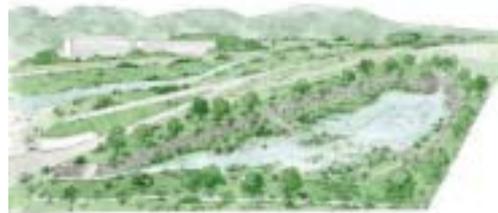
図-7 広瀬霞整備後のイメージ図（約20年後）

- ・ 地盤面を3m程度掘下げ地下水を湧出させるようにしました（図7～図9参照）。
- ・ 異常渇水時における魚の避難場所として、ボックスカルバートを縦置きし、1m程度の深みを設けました（図10参照）。
- ・ 湿地面積が広く確保でき、間隙により生息空間が多く取れるよう河岸法面部には5分のアンカー式空石積工を採用しました（写真2参照）。
- ・ 堤内側既設水路との接続部では、2m程度の落差が生じたため、階段式的水路構造としました（写真3参照）。

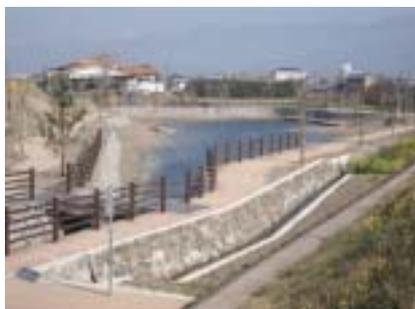
写真-4 平成20年3月状況（整備直後）

整備後の広瀬霞の状況を写真-4および写真-5に示します。平成20年は裸地上に草丈が低い1・2年生草が点在している状況でしたが、平成21年には草丈が高い多年草が増加するとともに、水際付近にツルヨシが繁茂する状況となりました。

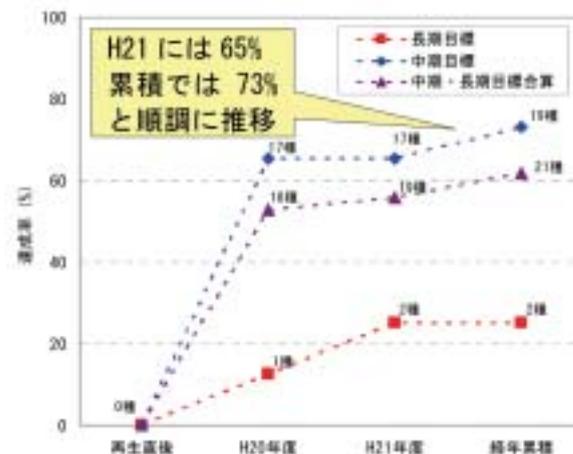
図-11 目標種確認状況（図中の種数は確認種数）

目標とした生物全34種に対して平成21年に確認された種の達成状況は、長期目標では25%ですが、中期目標に着目すると65%、さらに平成20年からの累積の中期目標の達成率を見ると73%となっており、一定の成果が得られているものと考えられます（図-11）。
