仙台湾南部海岸堤防復旧プロジェクト

国土交通省東北地方整備局仙台河川国道事務所

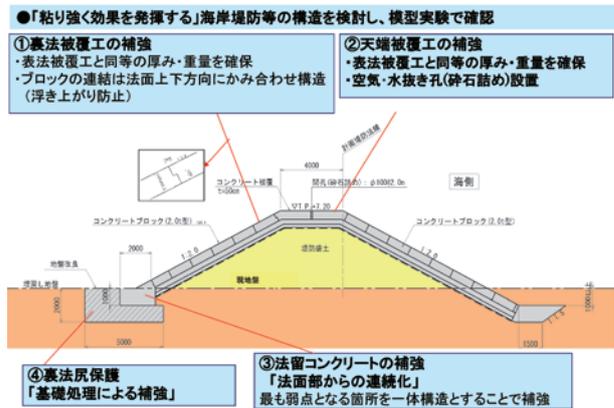
図-2 粘り強い海岸堤防構造概要図

海岸堤防の構造については、施設設計対象の津波高を超える巨大な津波が来襲し海岸堤防の天端を越流した場合でも、堤防の破壊・倒壊までの時間を少しでも長くし避難時間を確保、及び堤防が全壊に至る危険性を低減させる減災効果を目指して検討し、最終的に国土技術政策総合研究所による模型実験を基に、粘り強く効果を発揮する構造上の工夫を行っている。(図-2)

仙台湾南部海岸 海岸堤防復旧の基本構造

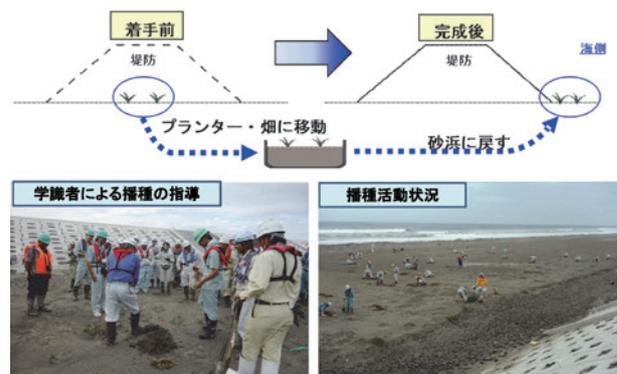
図-3 環境保全の取り組み

仙台湾南部海岸における災害復旧はきわめて緊急性の高い事業であり、早急かつ確実に進める必要があるが、今後、長期にわたり使用される施設となることから、視覚的な景観のみならず、生態系などにも十分配慮する必要がある。このことから、設計段階から工事施工の各段階において、各分野の学識者・専門家の方々より指導、助言を受けながら復旧事業を進めている。(図-3)

○施工箇所における海浜植物を移植、種子採取・播種し、モニタリングを実施。

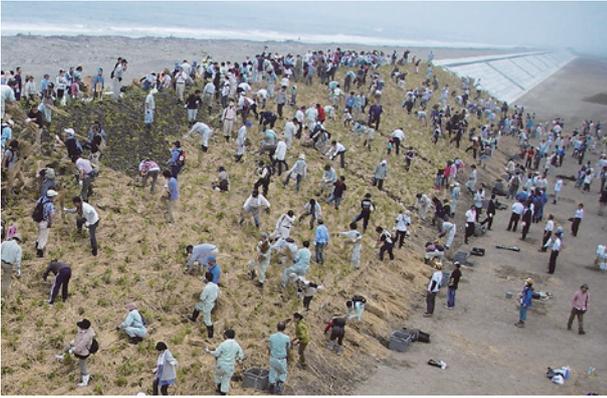
緑の防災・減災の取組として、海岸堤防と一体的に盛土や植生を配置した「緑の防潮堤」の整備について、昨年度より試行的に取り組んでいる。(図-4)

図ー4 昨年6月の「緑の防潮堤」植樹式の状況
(海岸堤防陸側に盛土し、植樹。右奥がコンクリートブロックによる海岸堤防)

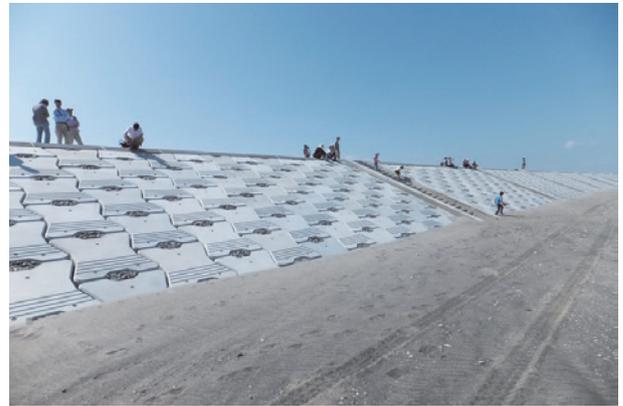
図ー5 完成した海岸堤防

東日本大震災により壊滅的な被害を受けた海岸堤防の復旧は、平成26年7月末時点で、全体約30kmのうち約23kmが完成している。

海岸堤防は、沿岸自治体の復興まちづくりにおいて、「多重防御」の第一線堤として位置付けられていることから、今後の復興に大きな役割を果たすものであり、被災された地域の方々が安心して日々の生活を取り戻すためにも、一日も早い全区間の完成に向け更なる事業促進を図っていくこととしている。(図ー5)
