# 土砂還元による河川環境の改善効果 - 中間報告 -

国土交通省 四国地方整備局 那賀川河川事務所 青木朋也

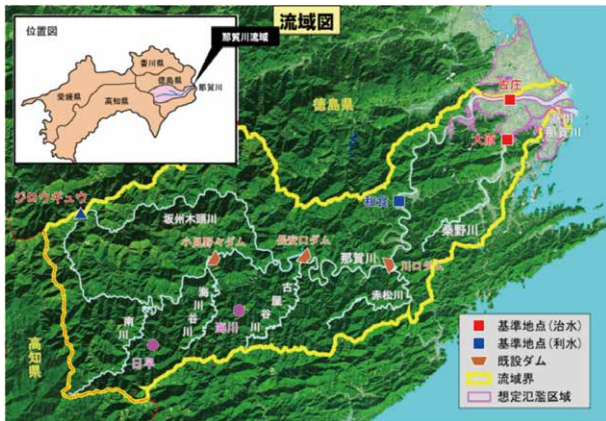
図-1 那賀川流域図

那賀川は、徳島県南部に位置し、その源を徳島県那賀郡の剣山山系ジロウギユウ（標高 1,930 m）に発し、徳島、高知両県の県境山地の東麓に沿って南下した後、東に向きを変え、坂州木頭川、赤松川等の支川を合せて那賀平野に出て、派川那賀川を分派して紀伊水道に注ぐ、幹川流路延長 125 km、流域面積 874 km<sup>2</sup> の一級河川である。（図 - 1）

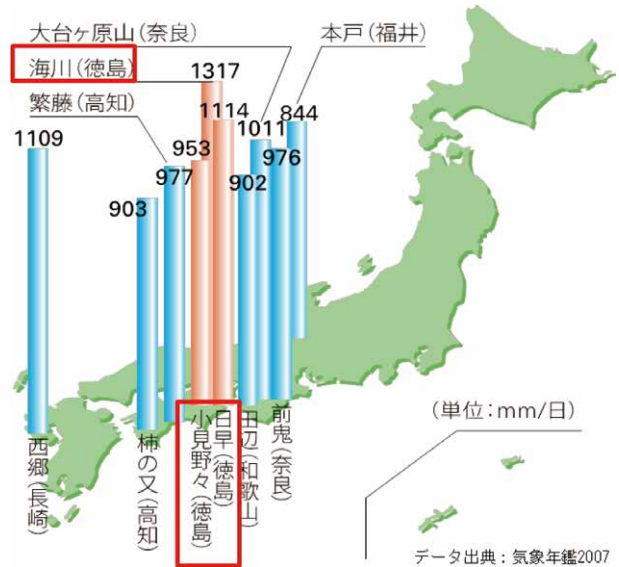
図-2 日最大降水量トップ 10

那賀川の土砂生産域は、台風常襲地帯である四国山地の南東斜面に位置するため、台風の接近通過時は降水量が多くなる傾向にある。このため、那賀川の上流域は、年平均降水量が 3,000 mm を超えている地域もあり、流域の大部分が 2,000 mm を超えている。また、全国の既往降雨記録によると、那賀川の上流域にある日早（那賀町）では、昭和 51 年以降、1,114mm の日最大降水量の日本記録を保持していたが、平成 16 年 8 月の台風 10 号において、日早と同じ那賀川の上流域にある海川（那賀町）で 1,317 mm を観測し、日本記録が更新された。（図 - 2）

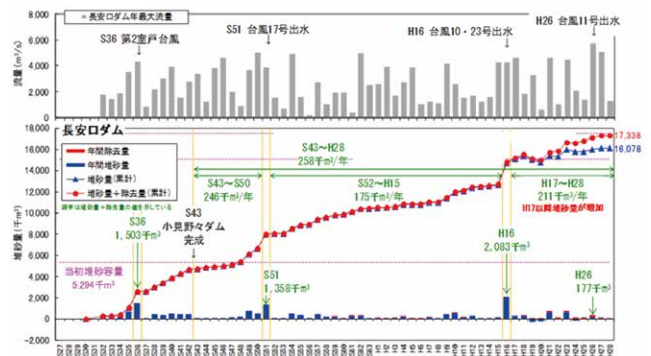
図-3 年最大流量と堆砂量の経年変化

補給を目的とした多目的ダムであり、那賀川水系で唯一洪水調節機能を有するダムである。一方、長安口ダムは、昭和 30 年度の完成から約 60 年が経過しているが、平成 28 年時点では、総貯水容量 54,278 千 m<sup>3</sup> の約 30%に当たる 16,078 千 m<sup>3</sup> が堆砂しており、堆砂対策が課題となっている。（図 - 3）

長安口ダムの堆砂量は、長安口ダム上流に建設された小見野々ダム完成前後で変化するため、小見野々ダム完成後の昭和 43 年以降について、年平均堆砂量を算出した。昭和 43 年～平成 28 年の年平均堆砂量は 258 千 m<sup>3</sup>/年であるが、大規模な深層崩壊が発生した昭和 51 年の堆砂量は 1,358 千 m<sup>3</sup>、大規模な深層崩壊が複数発生した平成 16 年の堆砂量は 2,083 千 m<sup>3</sup> となっており、大規模な土砂崩壊が発生した年は小

見野々ダム完成以降の年平均堆砂量（258 千 m<sup>3</sup>/年）の5～8倍の堆砂が発生した。また、昭和 43 年～昭和 50 年の年平均堆砂量は 246 千 m<sup>3</sup>/年と比較的多かったのに対し、昭和 51 年災害後の昭和 52 年～平成 15 年は年平均堆砂量が 175 千 m<sup>3</sup>/年となり、堆砂の進行速度が遅くなった。しかし、大規模な土砂崩壊が発生し、堆砂が著しく進行した平成 16 年災害後となる平成 17 年～平成 28 年の年平均堆砂量は 211 千 m<sup>3</sup>/年となり、近年は再び堆砂の進行が速くなっている状況にある。

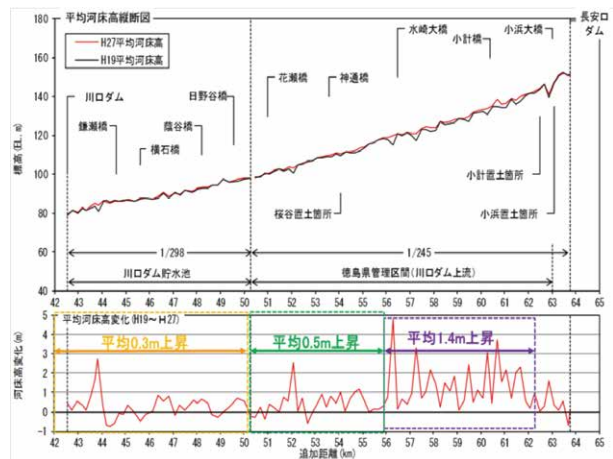
図-5 平均河床高縦断図と河床高変化

図-5に、長安口ダムから川口ダムまでの平均河床高縦断図と河床高変化を示す。

平成 27 年の平均河床高をみると、置土による土砂還元を実施したことにより、平成 19 年度と比較して堆積傾向を示している。また、長安口ダム直下にある小計置土箇所（63k 付近）から 56k 付近の区間における河床高変化をみると、最大で 5m、平均で約 1.4m の河床上昇が確認された。また、56k 付近から川口ダム貯水池上流部の区間では、平均で約 0.5m、川口ダム貯水池内では平均で約 0.3m の河床上昇が確認された。

置土による土砂還元により、河床高は平均で0.3m~1.4m上昇するなど、長安口ダムから川口ダムの区間では堆積傾向となった。また、土砂還元の影響区間では、淵が主体の単調な環境が、砂礫河原と瀬が出現し、多様な環境に変化した。さらに、河床材料が礫主体に変化することで、有機物等の堆積が解消された。

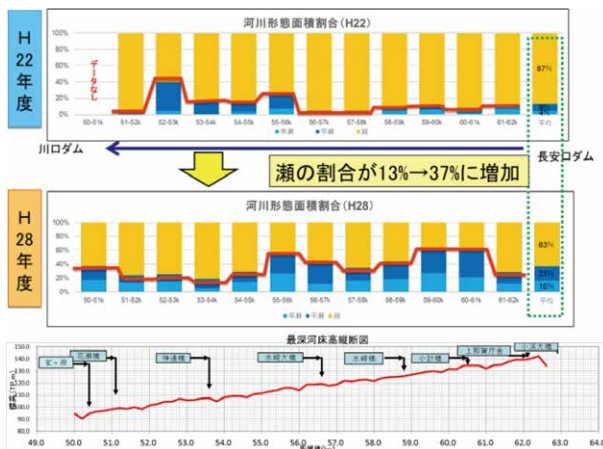
図-7 河床形態（瀬・淵）割合の経年変化

図-7に、長安口ダムから川口ダム貯水池上流端の瀬・淵の割合について、土砂還元直後の平成22年度と平成28年度を比較した結果を示す。

河床変動が顕著であった長安口ダムから川口ダムまでの区間では、瀬の割合が13%から37%に増加しており、置土が流下した区間において瀬の割合が増加していることが確認された。

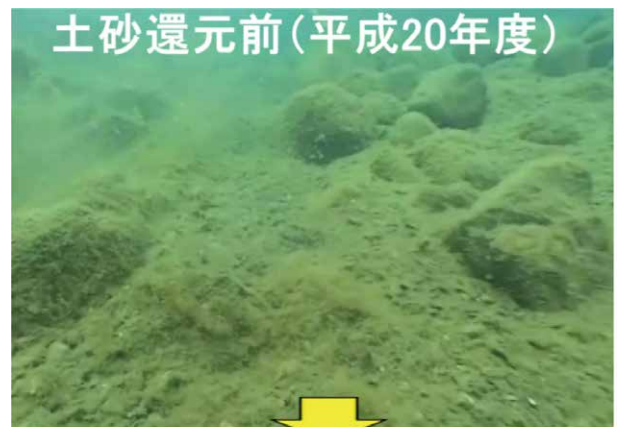
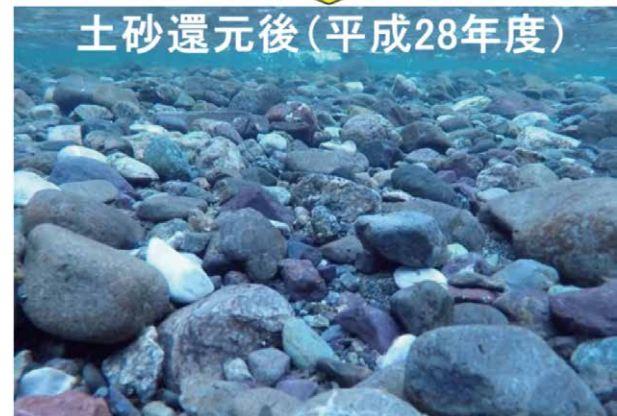
写真-1 土砂還元前後の河床状況写真

写真-1は、置土の影響区間である長安口ダム直下にある小計地区における水中の様子を示す。

土砂還元前である平成20年度の河床は、石(100mm以上)が優占しており、浮遊物が多く、有機物の堆積が目立っていた。一方、土砂還元後である平成28年度の河床は、土砂還元により供給された礫(2mm~100mm)が多く見られるようになった。さらに、単調な淵の環境に礫が堆積することで、多様な流れを生み出す瀬の環境に変化することで、有機物等の堆積も減少した。

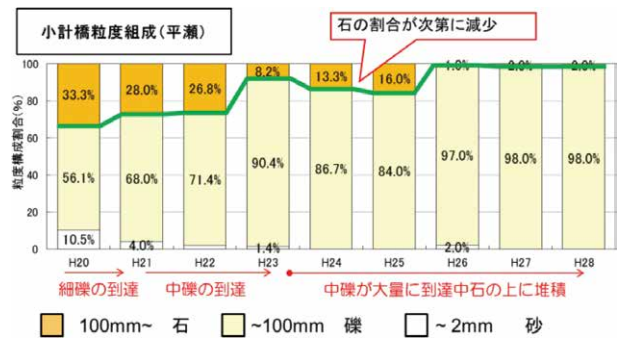
図-8 小計地区における河床材料の経年変化

図-8に、小計橋における平瀬の河床状況(河床材料の組成割合)の経年変化を示す。

平成20年度は、石(100mm~)の割合が33.3%を占めていたが、土砂還元が本格的に実施された平成21年度以降は、砂礫が堆積することで石の割合が減少傾向を示すようになり、平成26年度以降は礫の割合が98%になるなど、河床の大部分を礫が占めるようになった。

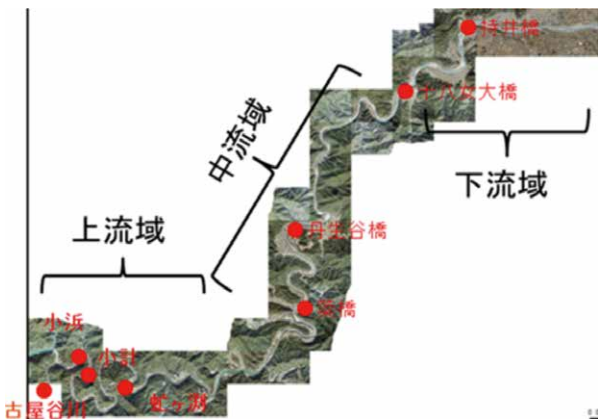
図-9 アユ捕獲場所位置図

図-9に、土砂還元の影響区間である川口ダム上流（蛇ヶ淵、小計、小浜）、川口ダム下流（持井橋、十八女大橋、丹生谷橋、築橋）及び対照区である支川の古屋谷川の位置図、図-10に捕獲したアユの体長と肥満度の関係を示す。

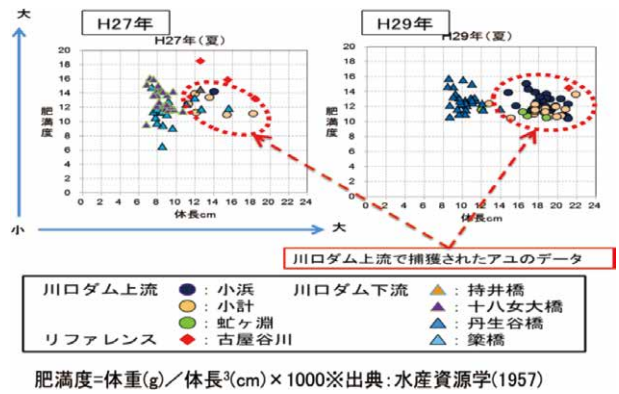
図-10 アユの体長と肥満度の関係

川口ダム上流では、体長20cm前後のアユが確認されており、尾ビレまで含めると23～24cmまで成長していた。なお、肥満度については、川口ダム下流は肥満度6～18程度、川口ダム上流は肥満度10～18程度のアユが捕獲された。

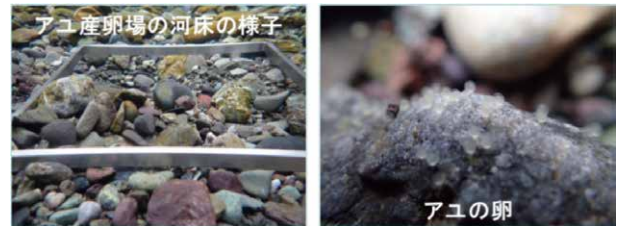
写真-2 アユ産卵環境の状況

また、平成29年度に長安口ダム～川口ダム貯水池上流端においてアユの産卵場調査を実施した結果、川口ダム湛水域の上流端付近で産卵場が確認された。確認された産卵場は、淵（とろを含む）の上流に位置する早瀬で、土砂還元により供給された細礫（2～20mm）～中礫（20～50mm）が主体の河床材料の

箇所であった。（写真-2）

魚類調査を実施した結果、置土実施後に瀬・淵や河床材料が変化したが、確認された魚種に変化はみられなかった。また、アユが生息できる河川環境は維持されているほか、置土が流下している区間ではアユの産卵場が新たに確認された。
