## 荒川下流域における河岸植生（ヨシ原）保全の課題と対策

### Problems and Countermeasures on Conservation of Waterfront Vegetation (Reeds) in Lower Reaches of Arakawa River

研究第三部 主任研究員 大 手 俊 治  
 リバーフロント研究所長 京 才 俊 則  
 研究第三部 主任研究員 江 上 和 也

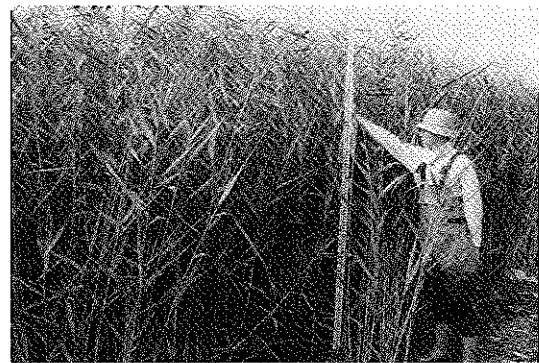
写-3 半抽水性のヨシ原

抽水性ヨシと違い根本まで葉が見られる

域の接点部の生物環境創出を目的とする。よって、水際部のヨシ原を保全することに主眼をおき、抽水性ヨシ原・半抽水性ヨシ原(写-2, 3)を対象とする。図-4に荒川下流部のヨシ原の標準的な断面図を示す。

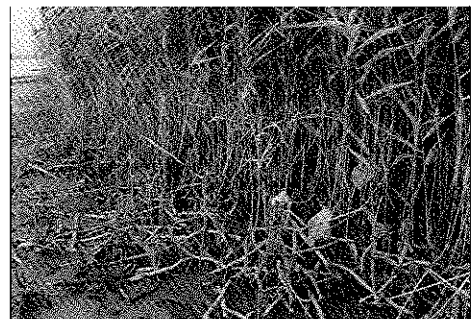
写-5 根茎が露出(浮き上がり)したヨシ原

ヨシ原の減衰する主な原因は洪水や波浪(航走波)である。写-5に見られるように、洪水や波浪によりヨシの基盤土砂が流出し、生育基盤が無くなり根茎が露出することから、ヨシ原の減衰が生ずると推定される(図-4)。
