多自然型工法により施工された覆土の流失について

Washout of cover soil from slopes formed by nature-oriented river works

研究第四部 主任研究員 梶本 浩盟
研究第四部 次 長 森 吉尚

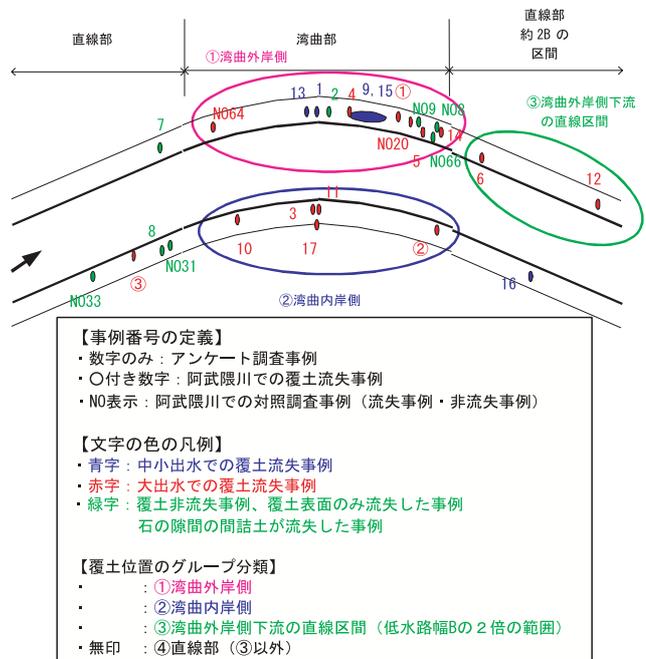
図一 覆土施工位置図

航空写真や図面から、覆土流失位置をみると、下の模式図に示すように、湾曲外側の中央から出口にかけての覆土流失が最も多い。

特に、中小出水時には、湾曲外岸側で覆土流失事例が最も多くみられた。一方、湾曲内岸側の覆土が流失した事例は、いずれも、高水敷上に水位がのる大出水時だけであった。

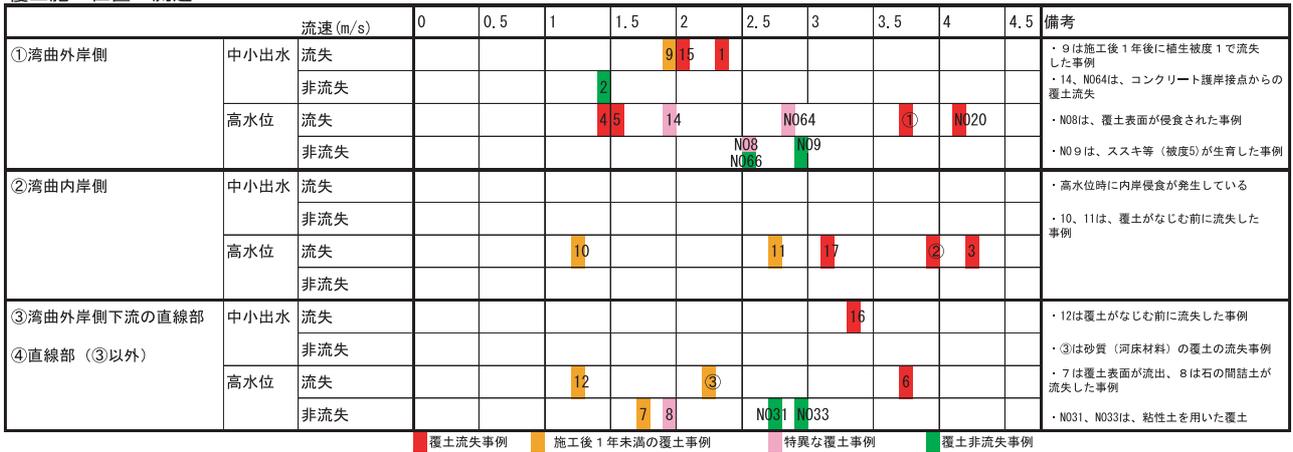
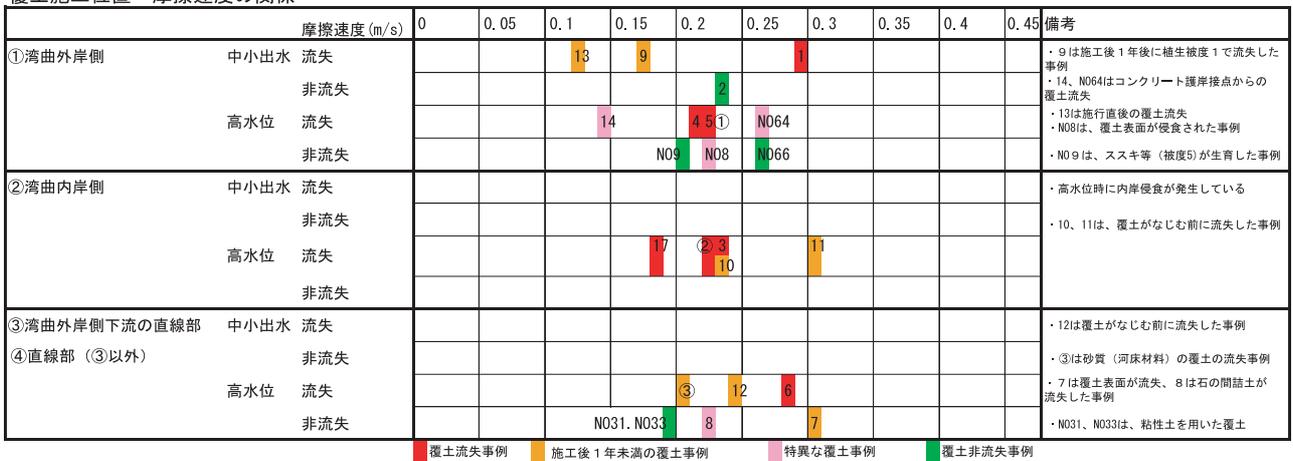
図－2 流速・摩擦速度

図-2は、各事例について、準2次元不等流計算結果流速と、摩擦速度を整理したものである。

【事例番号の定義】数字のみ：アンケート調査事例/○付数字：阿武隈川での覆土流失事例/N0表示：阿武隈での対照調査事例（流失事例・非流失事例）

湾曲内岸側、直線部では流速3m/s以上に流失事例が分布している。特異な覆土流失事例では、流速3m/s以下に分布していることが見て取れる。

湾曲外岸側では流速1.4～2.4m/sの範囲に分布して

いるが、これは湾曲の補正をしていない準2次元不等流計算結果であり、実際には湾曲の影響によりこれ以上の流速が発生していたと考えられるため、覆土が流失するのは施工後1年以上経過した場所での場合、概ね流速3.0m/s以上である。

一方護岸との接点等、特異な場所からの流失事例や施工1年未満の例では、流速がその半分程度でも流失する場合がある。

湾曲内岸側及び、直線区間では、非粘性土を盛っただけの覆土が施行数ヶ月後に流失した事例を除けば、低水路の流速が3.1m/s以上で覆土が流失している。なお、湾曲内岸側での覆土侵食は、高水位のみであった。

一方、湾曲外岸側では、中小出水の場合、植生の被度が低い状態の覆土が流失しており、流速約1.9m/s以上で覆土が流失している。高水位時に流失した流速にはばらつきがある。これは、湾曲外岸側においては、湾曲等の影響により流速が増すとともに、出水時に水が直接あたる水衝部では覆土が流失しやすいためと考えられるが、アンケート結果からは、水が直接あたる水衝部を推定するには至らなかった。湾曲外岸側で覆土が流失した流速は、本調査で対象とした事例からは、最小で約1.5m/sであるが、事例数が少ないことと、流速値が低水路断面平均流速であるため、この値を指標にすることは難しい。

また、非粘性土を盛っただけの覆土では、施工後1年未満で流速約1.3m/s以上で覆土が流失している。

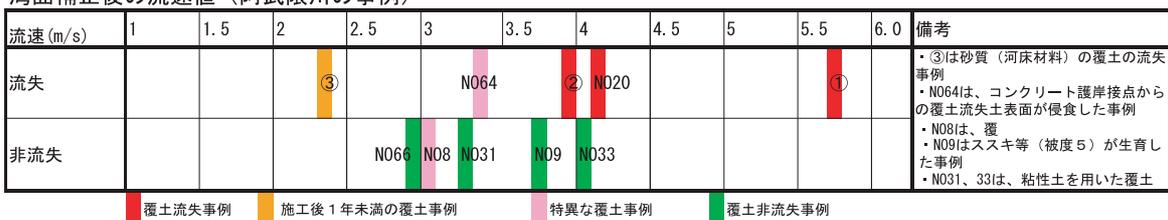
図－3 阿武隈川における湾曲補正後流速

図－3は、阿武隈川の湾曲補正後の準2次元不当流計算結果流速を整理したものである。

赤色は覆土流失事例、オレンジ色は施工後1年未満の覆土が流失した事例、ピンク色は特異な覆土流失事例（護岸との接点からの流失など）、緑色は覆土非流失事例である。

現地調査・ヒアリング調査を実施した阿武隈川においては、湾曲の補正を考慮した流速を算出したところ、覆土表面の流失やコンクリート護岸接点からの流失を含めると流速3.0m/s以上で、覆土が流失している。

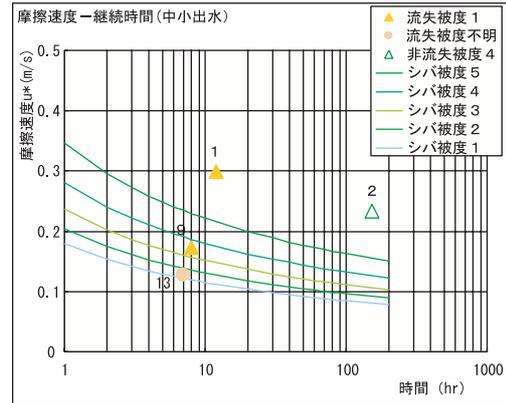
図-4 摩擦速度—継続時間 (湾曲外岸側中小出水)

特異な覆土流失事例、施工後1年未満の覆土流失事例を除けば、摩擦速度約0.175以上で覆土が流失して

いる。

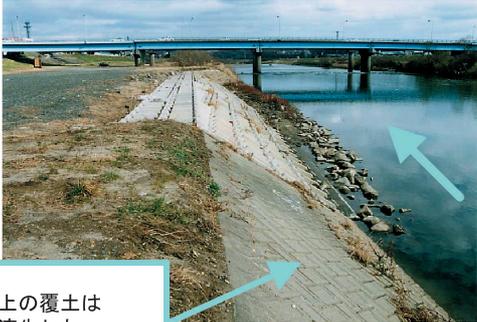
○事例(覆土流失事例) $V=2.247\text{m/s}$

既設護岸との接点から、すべての覆土が流失した。

護岸の上の覆土はすべて流失した。

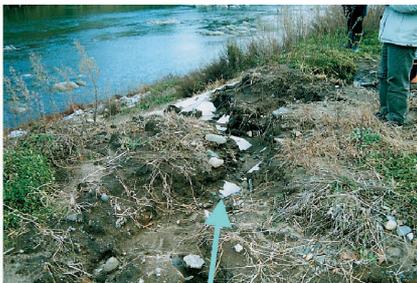
高水敷から法面への水みち(エロージョン)が弱点となり覆土流失している事例も見られた。

エロージョンが発生すると、植生の生育が均一でなくなり、そこだけ植生が生育しない事例もある。

高水敷から法面への水みちには植生が生息していない。

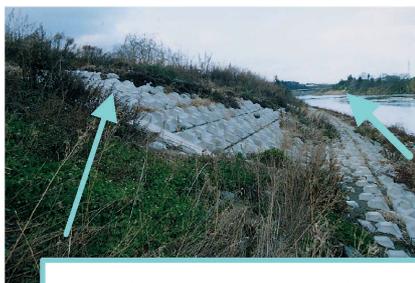
水みち(エロージョン)より下流では、法面全体の覆土が流出していた。

○事例(覆土流失事例) $V=3.955\text{m/s}$

高水敷から覆土法面にかけて水みち(エロージョン)ができていた。エロージョンより下流では、法面全体にわたって覆土が流失している。

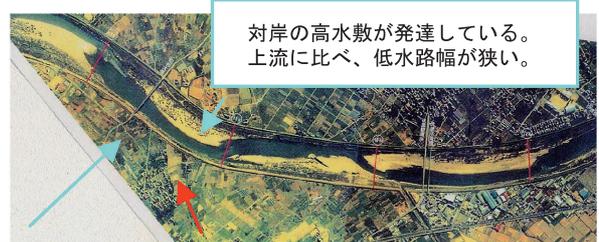
覆土流出地点

○事例(覆土流失事例) $V=3.775\text{m/s}$

平面形状は湾曲の外岸側であるとともに、対岸の高水敷、砂州が発達し、直上流と比べると低水路幅が狭くなる箇所となっており、流速が速くなることが考えられる。

また、当該地点下の橋梁(昭和大橋)より下流では、出水時に「うねる」ような水面形が確認されている。当該地点は他の地点と比べ、局所的に特殊な状況(河床勾配がきつい、大流速が生じやすいなど)であることが考えられる。

出水時に「うねる」ような水面形になった。

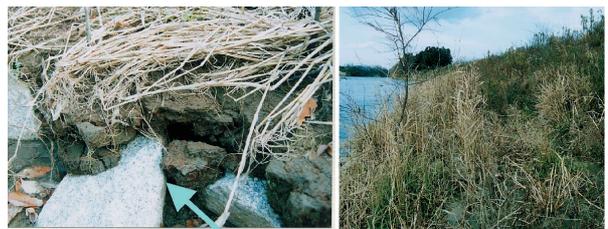
○事例(非流失事例) $V=2.999\text{m/s}$

覆土の材料として、粘性土が用いられており、覆土上には、ヨシなどが生育している。

粘性土を用いた覆土
