# 荒川下流ヨシ原保全における航走波の影響について

## The effect of ship waves on the conservation of reed fields along the lower Ara River

研究 第三部 主任研究員 高崎 忠勝  
研究 第三部 部 長 大嶋 吉雄  
研究 第三部 主任研究員 市川 義隆

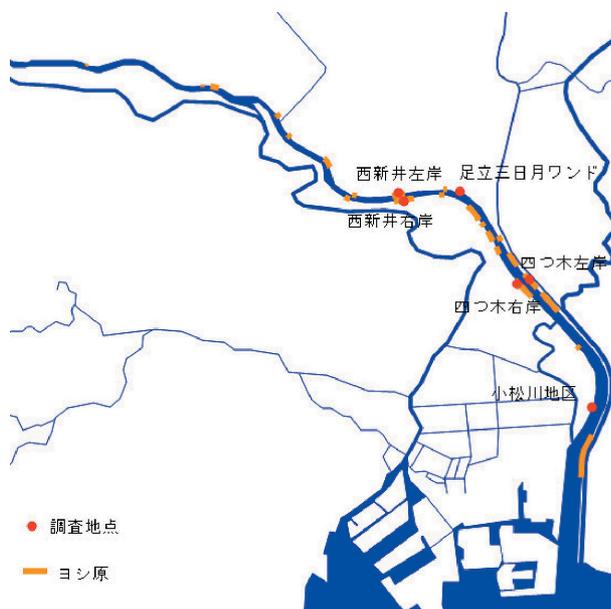
図-1 荒川下流域のヨシ原分布

荒川の下流部は、首都圏を洪水や高潮から守るために明治44年に着工し昭和5年に完成した放水路である。ヨシ原の位置及び調査位置を図-1に示した。

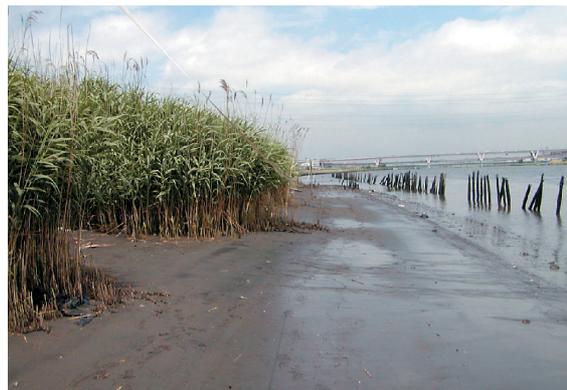
写真-1 四つ木右岸の状況

四つ木右岸（写真-1）は、右岸8.45～9.10kmに位置し、旧高水敷に由来する細長いヨシ原である。従来の低水護岸は殆ど消滅し、杭だけとなっている。抽水帯は前面の約6mである。勾配は1：6と比較的きつく、基盤が砂質土で覆われている。

四つ木右岸は上流側が水衝部となっており、平成13年4月を頂点にして侵食傾向にあり、ヨシ原が縮小している。上流側のヨシ原は地上部が欠損し、広い面積で古株帯の状態となっている。また、高水敷から河岸方向にかけて約10cm程度の崖地が形成されつつある。汀線より高水敷側に生育するヨシ原についても、人為的圧力やゴミの投棄などにより縮小傾向にある。

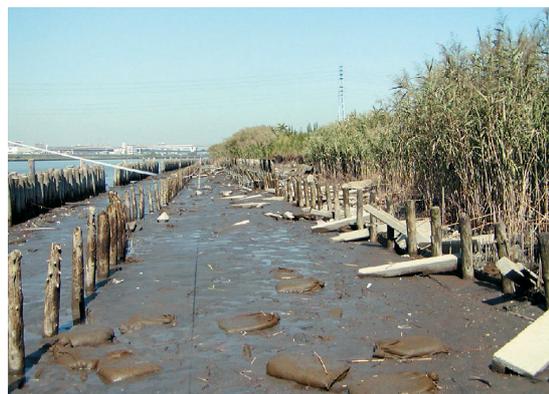
写真-2 四つ木左岸の状況

四つ木左岸(写真-2)は、左岸8.50~9.10kmに位置し、グランドの前面に細長く存在する、抽水から半抽水性のヨシ原である。ヨシ原の前面には消波施設である柱列杭が設置されている。

四つ木左岸のヨシ原の変動は、春から夏にかけて出芽する新芽の成長に伴い、生育範囲を広げ、秋から冬にかけて衰退するという一般的な動態を示した。

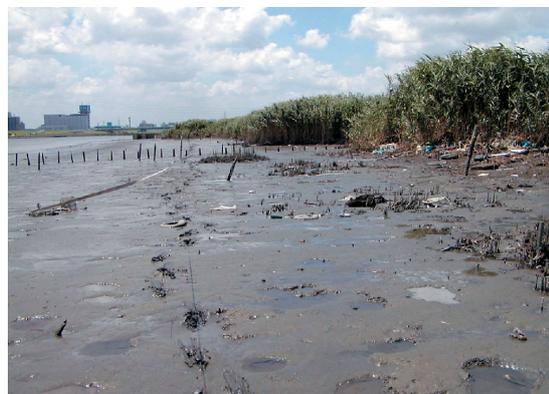
写真-3 西新井左岸の状況

西新井左岸(写真-3)は、左岸14.00~14.50kmに位置するヨシ原である。

西新井左岸は地上部の欠損が著しく、新芽の出芽数も減っている。ヨシ原の先端位置は後退しており、地盤高は、台風のあった平成13年9月と平成14年7月に上昇しているが、これ以外は徐々に低くなっている。

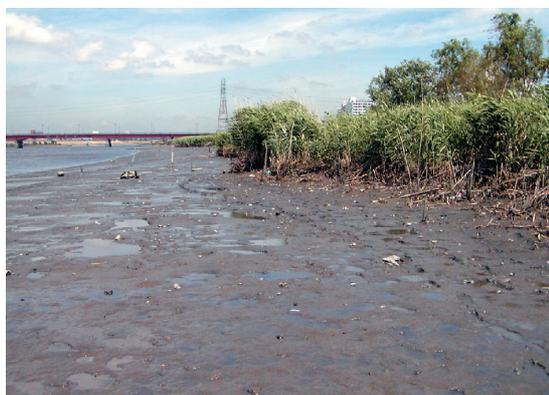
写真-4 西新井右岸の状況

西新井右岸は(写真-4)、右岸13.70~14.75kmに位置するヨシ原である。延長1kmを越え、ヤナギ、ヌルデ、オニグルミなどの樹木を混ぜるなど、多様なヨシ原環境を維持している。

西新井右岸では測定開始の平成12年9月以降後退が続いており、大きいところでは、測定当初より約5m近く後退した。ヨシ原先端部に大きなギャップが頻繁に見られる。特に下流側で発達しており高さが約50cm程度であり、根系の露出が見られる。(写真-7)

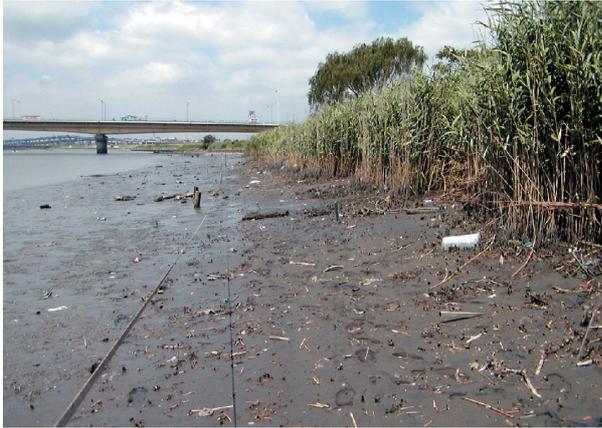
写真-5 足立三日月ワンドの状況

足立三日月ワンドは(写真-5)、左岸12.30~12.45kmに位置し、自然保護区として保存されたヨシ原である。水際部が崖となっており寄州が付いているが、本報告ではその上に成立したヨシ原を対象としている。

足立三日月ワンドではヨシ地上部が欠損して作られる古株帯の幅が広がった。ヨシ原の先端位置は後退しており、地盤高も徐々に低くなっている。

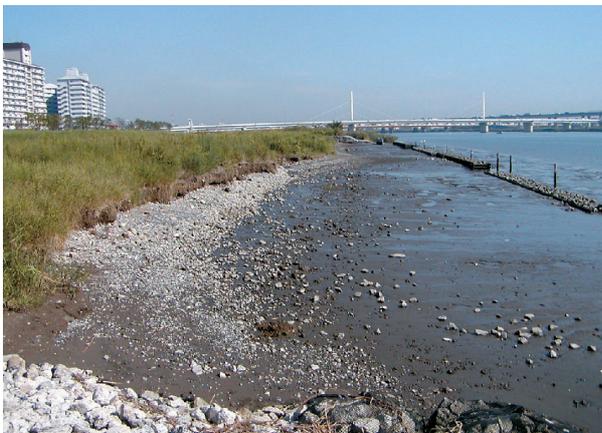
写真-6 小松川地区の状況

小松川地区(写真-6)は、右岸3.75km付近に位置し、既設の護岸を撤去し、高水敷を掘り下げてマット覆土式の護岸により河岸の自然化を図った場所であり、消波施設として離岸堤を設置している。

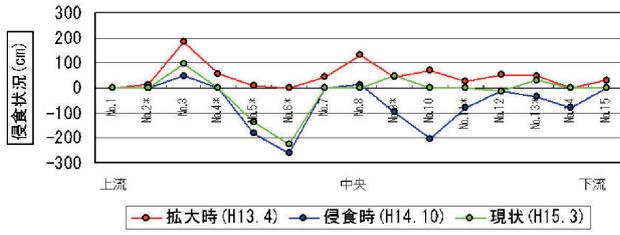
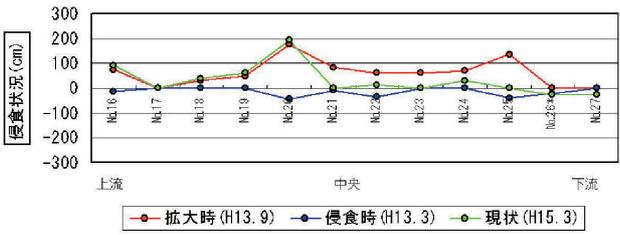
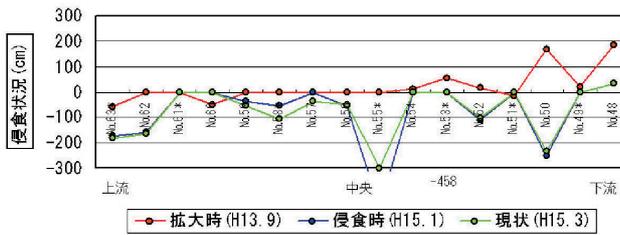
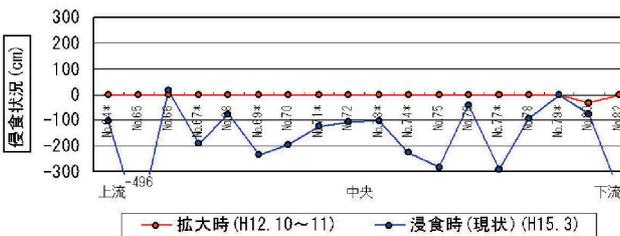
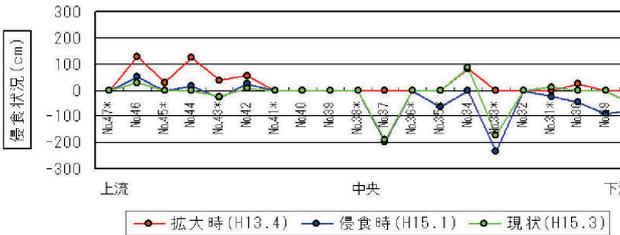
図-2 ヨシ原前面位置の変化

ヨシ原前面位置の変化について図-2に地盤高の変化について図-3に示した。

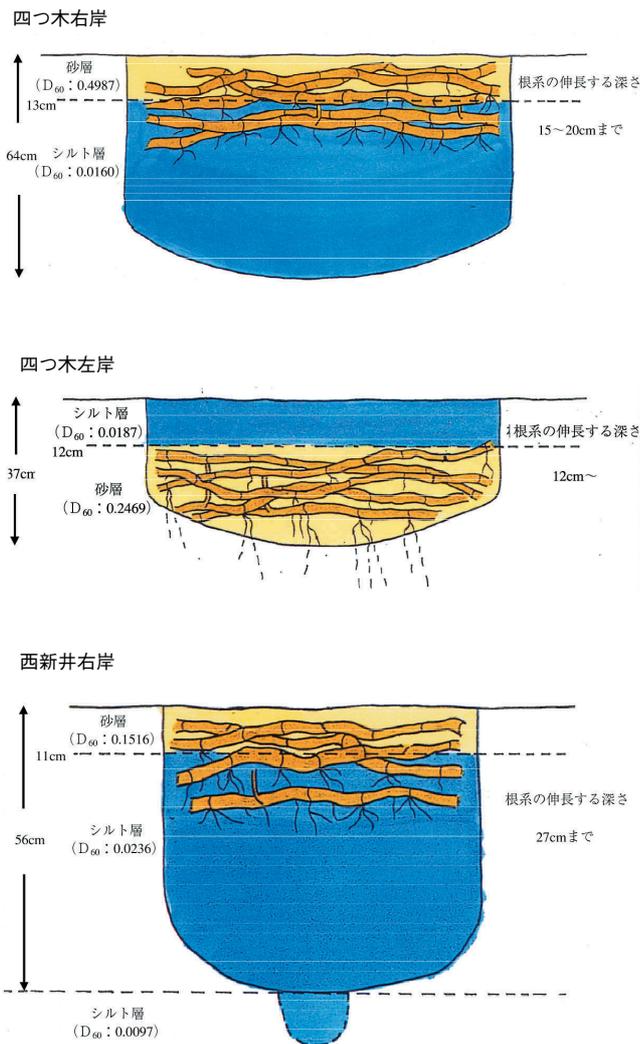
図-4 土壌とヨシ根系の状況

四つ木左右岸と西新井右岸の土壌とヨシ根系の状況について図-4に示した。

四つ木右岸の土壌は、表面に厚み13cmの砂層があり、その下に厚いシルト層が形成されている。ヨシ地下茎の大部分は、表面付近の砂層にあった。

四つ木左岸の土壌は、表面に水分を非常に多く含んだ厚み12cmのシルト層があり、その下に砂層が形成されている。表面のシルト層には根茎は見られず、シルト層の下の砂層に厚さ約20cmの地下茎が見られた。

西新井右岸の土壌は、比較的多くの水分を含んだ砂層が11cmあり、その下部に厚いシルトが形成されている。ヨシの地下茎は砂層からシルト層の上部にかけて約27cmの範囲を占めていた。

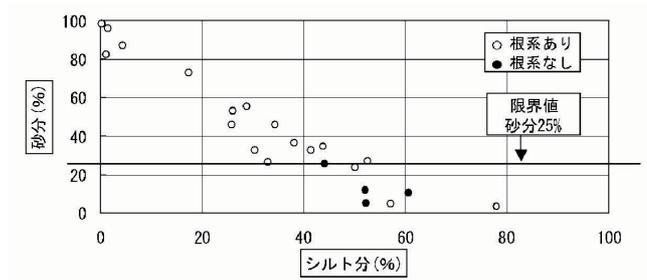
図-5 代表粒径と根系の有無

以上の3地点の他、根系の状況を調査した5地点の結果も踏まえて代表粒径と根系の有無について図-5、砂分・シルト分の含有率と根系の有無の関係について図-6、強熱減量と代表粒径による根系の有無について図-7に示した。

代表粒径 (d60) が0.03mm以上の土壌においては、全てのサンプルで根系を確認したのに対して、代表粒径 (d60) が0.03mm未満の土壌では、根系を確認できないサンプルが多かった。

以上のことからヨシが生育に適した土壌条件としては、代表粒径 (d60) が0.03mm以上であること、砂の含有率が25%以上であることが挙げられる。

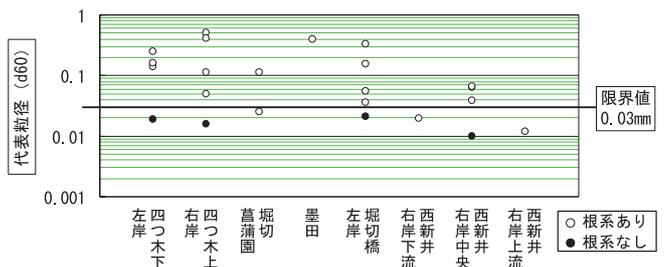
図-6 砂分・シルト分の含有率と根系の有無

砂の含有率が25%以上の土壌においては、全てのサンプルで根系を確認したのに対して、砂の含有率が25%以下の土壌では、根系を確認できないサンプルが多かった。

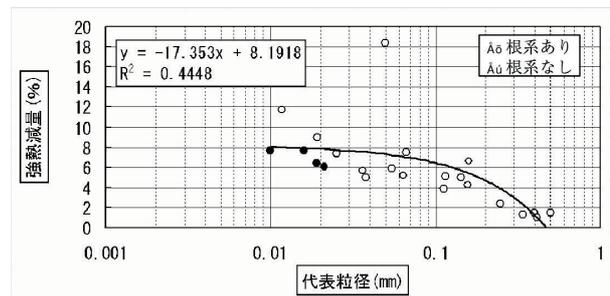
図-7 強熱減量と代表粒径による根系の有無

強熱減量は土壌の粒度組成との相関性が高く、粒径が小さいほど値が大きいという負の相関性が見られたが、根系の有無とは関係がみられなかった。

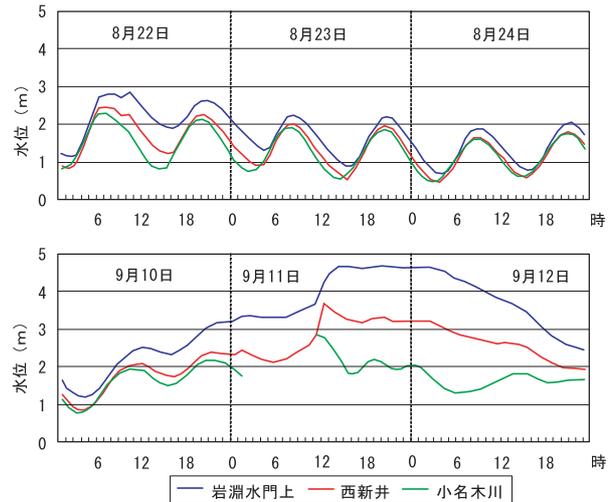
図-8 出水時の水位

洪水によるヨシ原への影響を把握するため、平成13年8月23日（台風11号）及び平成13年9月11日（台風15号）に出水直後のヨシ原の状況を確認した。図-8にこのときの水位状況を示した。

四つ木右岸の状況について以下に述べる。台風11号による出水時には水位がA.P.+2.28mになり、通常の満潮時より40~50cm高く、川側の一段低い高水敷の水位が約30cmになった。枯死したヨシ等の漂着物がヨシ原内の一部に堆積したが、その後の調査においてヨシ原への影響は見られなかった。台風15号による出水時には水位がA.P.+2.85mになり、通常の満潮時より80~90cm高く、川側の一段低い高水敷の水位が約80cmになった。流木や枯死したヨシ等の漂着物がヨシ原内に堆積していた。（写真-8）

足立三日月ワンドの状況について以下に述べる。台風11号による出水時には水位がA.P.+2.45mになり、川側のやや低い高水敷が冠水し、前面に張り出したヨシ原の一部が水に浸かった。ヨシの倒伏及び土砂の流出等は見られなかった。台風15号による出水時には水位がA.P.+3.70mになり、川側のやや低い高水敷が冠水し、前面に張り出したヨシ原の一部が水に浸かった。土砂の流出等は見られなかったが、ヨシの倒伏が若干見られた。

西新井右岸の状況について以下に述べる。台風11号による出水時には水位がA.P.+2.45mになり、通常の満潮時より60~70cm高く、川側の一段低い高水敷の水位が約20cmになった。ヨシの倒伏及び土砂の流出等は見られなかった。台風15号による出水時には水位がA.P.+3.70mになり、高水敷はほぼ全面冠水し、水際部のヨシの倒伏が見られた。

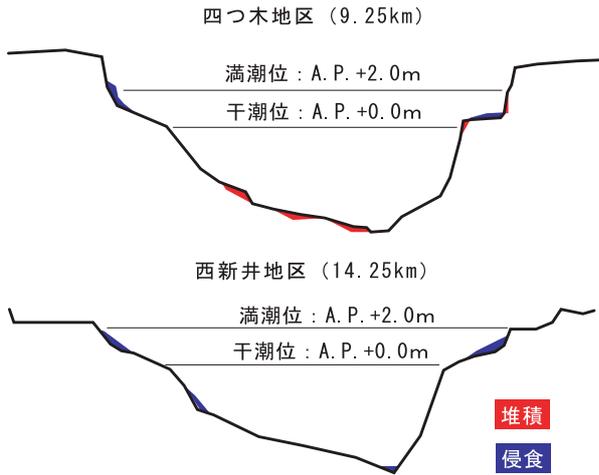
図-9 河道断面の経年変化

図-9に四つ木地区と西新井地区の河道断面の経年変化を示した。洗掘されているのは満潮位以下の地盤であることがわかる。ヨシ原前面位置の後退及びヨシ原の地盤高の低下が継続していること、平成13年の台風と同規模以上の出水は毎年は起きてはいないことを考慮すると、荒川下流域のヨシ原の衰退に関して洪水の影響は小さいものと考えられる。

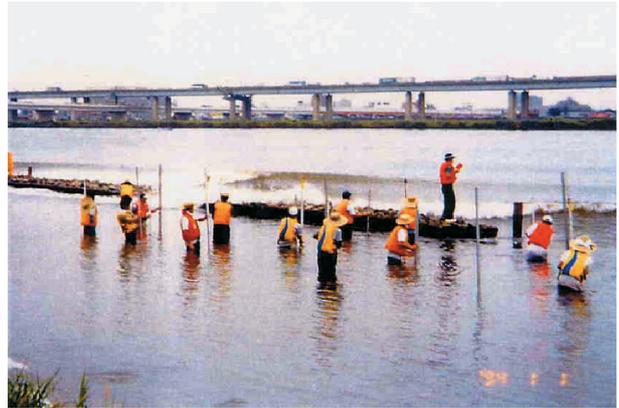
写真-9 離岸堤

離岸堤（写真-9）は丸太で枠をつくり中に石を詰めたものである。大きさは幅2.0m×延長30m、天端高AP+1.1m、AP+1.4m、AP+1.7m、AP+2.0mの4種類を各1基設置した。

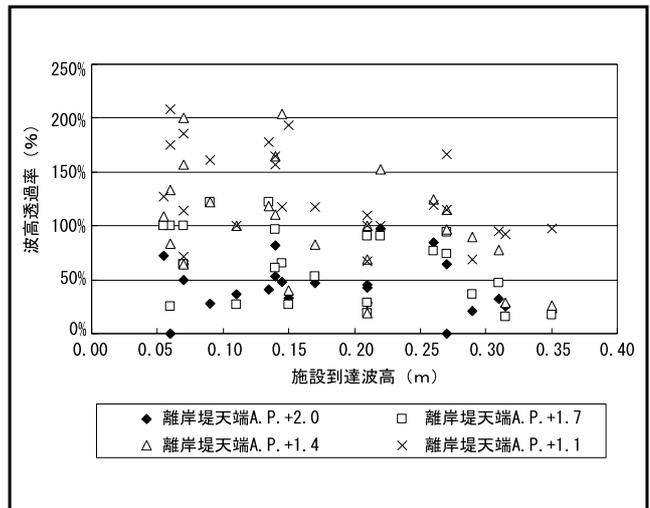
図-10 施設通過による波高の変化（離岸堤）

施設通過による波高の変化について図-10に示した。施設到達波高は消波施設前面における波高、波高透過率は施設到達波高と消波施設背面における波高の比である。天端高AP+1.1mの離岸堤では、計測値のばらつきが大きく波高透過率が100%を超えていることから、消波機能は期待できないものと考えられる。天端高がAP+1.4m、AP+1.7m、AP+2.0mの離岸堤については、天端高が高くなるほど波高透過率が小さくなっているが、施設到達波高が0.3m以上になると天端高の違いによる波高透過率の差は小さい。

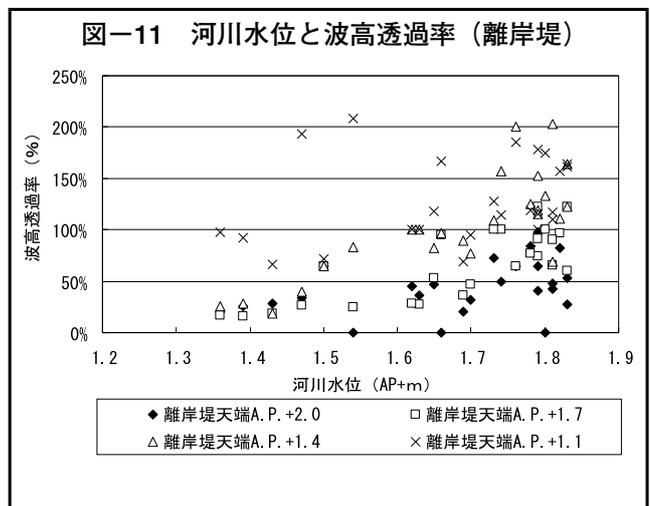
図-11 河川水位と波高透過率（離岸堤）

河川水位と波高透過率の関係について図-11に示した。

天端高AP+1.4mの離岸堤では、河川水位がAP+1.45m以下では波高を約25%に落としているが、河川水位がAP+1.45m～AP+1.55mの範囲では、河川水位の上昇とともに透過率が増加し、河川水位がAP+1.55m以上になると消波機能は見られなかった。

天端高 AP+1.7m の離岸堤では、河川水位が AP+1.65m 以下では波高を約25%に落としているが、河川水位が AP+1.65m~AP+1.75m の範囲では、河川水位の上昇とともに透過率が増大し、河川水位が AP+1.75m 以上になると消波機能は見られなかった。

天端高 AP+2.0m の離岸堤では、河川水位が AP+1.4m 以下では波高を約25%に落としているが、河川水位が AP+1.4m 以上になると河川水位の上昇とともに透過率が増加している。

以上のことから、離岸堤は天端高を河川水位に対して一定の高さを有することで、波高を約25%に落とす

ことができ、また、河川水位に対して高さが不足している場合には消波機能を有しないことが分かった。

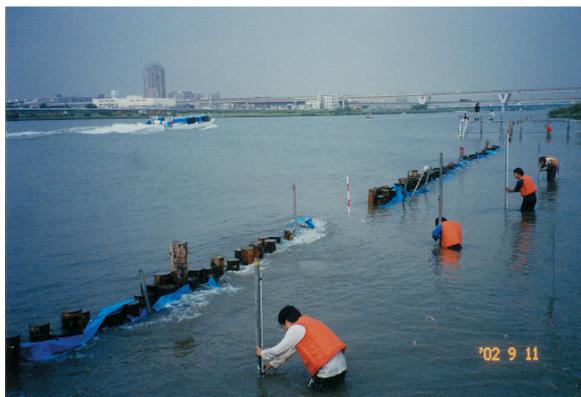
写真-10 柱列杭

柱列杭 (写真-10) は、直径18cm の松杭をヨシ原前面に直線上に打ち込んだものである。天端高 AP+1.5m と AP+2.0m の2種を設置した。調査地点の柱列杭間には隙間が確認できた。

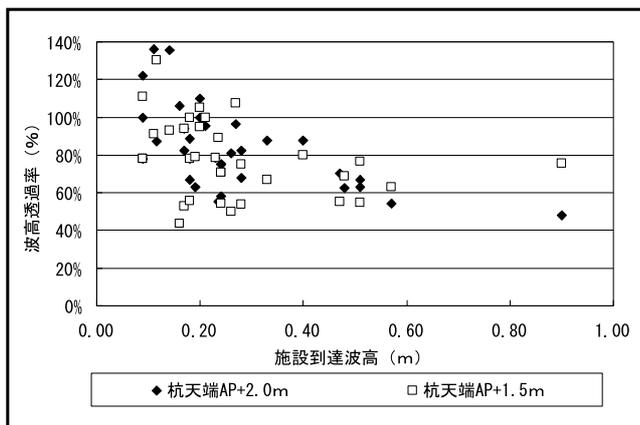
図-12 施設通過による波高の変化 (柱列杭)

施設通過による波高の変化について図-12に、河川水位と波高透過率の関係について図-13に示した。天端高の設定の違いによる波高透過率に大きな差は見られなかった。施設到達波高が高くなるほど波高透過率が小さくなる傾向が見られた。施設到達波高が0.2m 以下では消波機能を期待できないが、施設到達波高が0.5m 以上においては波高を7割程度に落とすことができる。また、河川水位に対しては AP+2.0m 以下であれば波高を7割程度に落とすことができるが、AP+2.0m 以上になると計測値にばらつきが大きくなり消波機能を期待できないものと考えられる。

以上のことから、柱列杭は河川水位に対して十分な高さを有することで、0.5m 以上の波高を有する航走波の波高を約7割に落とす機能があることが分かった。
