# チスジノリがよみがえる川づくり (兵庫県安室川)<sup>やすむろがわ</sup>

River works to restore *Thorea okadae* habitats

研究第一部 主任研究員 辻 光浩  
 研究第一部 部 長 水野 雅光  
 研究第一部 主任研究員 齊藤 重人  
 研究第四部 研 究 員 池田 正  
 八千代エンジニアリング(株) 眞間 修一

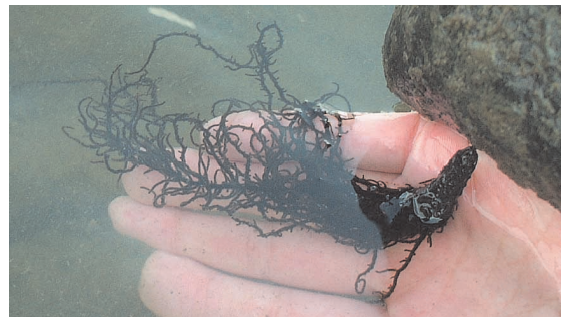
図-4 安室川のチスジノリ

チスジノリは、暗紅紫色ないし黒褐色の淡水産紅藻である。体長は30~100cm程度、太さは主軸基部で0.8mm~1.5mmで、礫や岩盤等に着生して冬から春にかけて成長する。その形や色が血管に似ているため「血筋苔」と称される。国のレッドデータブック(RDB)では絶滅危惧Ⅱ類に、兵庫県のRDBでは絶滅種に指定されている。なお、熊本県菊池川、鹿児島県川内川では生育地が国の天然記念物に指定されている。

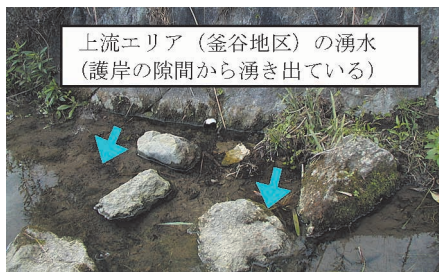
図ー6 安室川の湧水状況

前述のとおり、安室川の特徴一つとして湧水の存在がある。安室川流域では、護岸の隙間から湧水が見られたり、湧水を農業用水に利用していることから、その豊富さが裏付けされている。

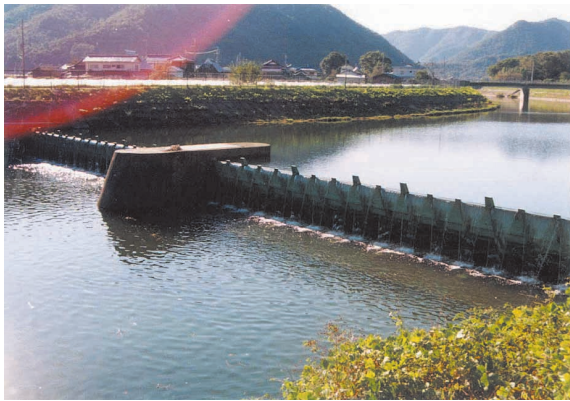
図一10 安室川の農業用取水堰

流況が平準化している安室川の河川環境改善対策として、安室ダム及び農業用取水堰群（可動堰）を弾力的に運用したフラッシュ放流を実施するものである。フラッシュ放流とは、ダム及び堰の貯留水を放流し、人工的な小洪水を起こす施策である。フラッシュ放流により、河床の攪乱と堆積細粒成分の流下促進・付着藻類の剥離更新効果、夏場の冷水放流による生物の生息・生育環境の改善効果などが期待できると考えたからである。
