伐採・抜根によるハリエンジュ駆除効果と今後の課題

Robinia pseudoacacia removing effect of root removal after felling trunks and future problems

研究第四部 主任研究員 丹野 幸太
研究第四部 部長 前田 諭

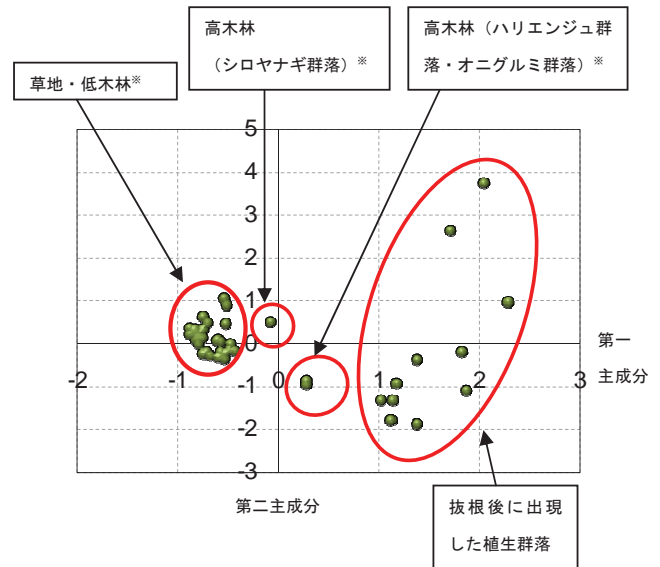
図-5 主成分分析の結果
※河川水辺の国勢調査(30調査地点分)

第一主成分の固有値は0.284であり、第二主成分の固有値は0.062となった。第二主成分以降の固有値は非常に低かった。第一主成分と第二主成分によって調査スタンドを展開し図-5を作成した。「河川水辺の国勢調査の植物群落」と「伐採・抜根後の植物群落」は全く重なることが無く、明確に分離していた。伐採・抜根後の植物群落の最も近くに位置していたのは、ハリエンジュ群落やオニグルミ群落等の高木林であった(図-5)。このことから、相観は低茎草本群落に変化した。種組成は依然としてハリエンジュ群落に近いと考えられる。

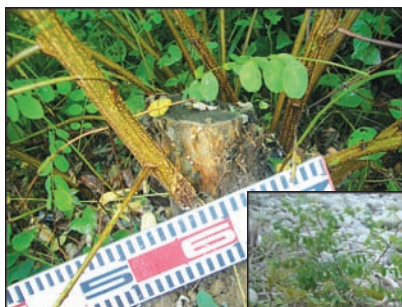
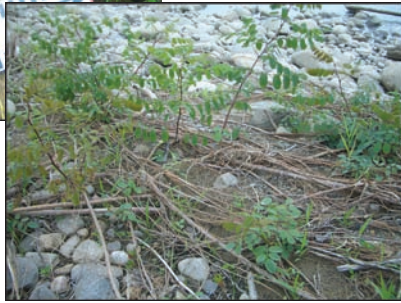
左：写真-3 切り株から発生する萌芽

右：写真-4 地表に露出下根茎から発生する萌芽

現地での観察では、地上に露出した萌芽発生源も見られた。主なものとして、小さいため放置された切り株(写真-3)や、抜根時に地中から引き出され地表に露出した根茎(写真-4)等があった。
