# 鬼怒川中流部における礫河原再生について（中間報告）

Restoration of gravel beds in the middle reaches of the Kinu River (interim report)

研究第二部 主任研究員 増子 輝明  
研究第二部 次 長 前村 良雄

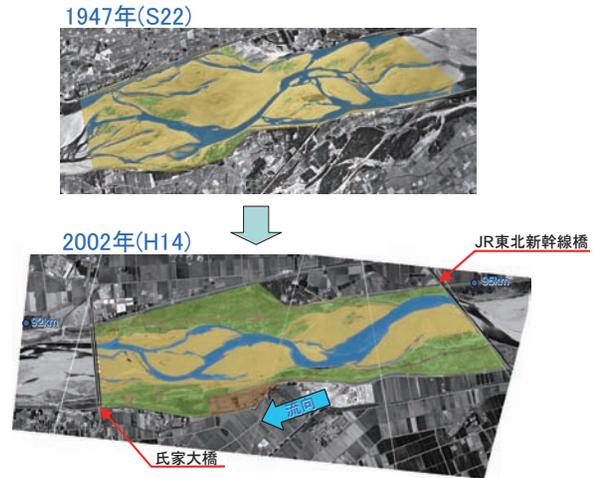
写真-1 鬼怒川中流部における流路の変化 (92k～94k)

ける築堤整備や砂利採取、上流からの土砂供給の減少などにより流路が単列蛇行に移行し、さらに、護岸前面の滲筋の固定化が進行している。（図-1、写真-1）

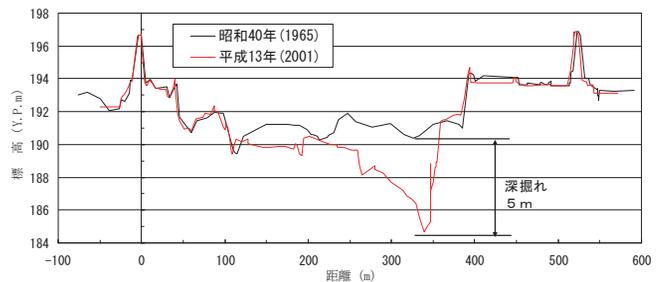
図-2 河道断面形状の変化 (鬼怒川95.5k)

図-2にはS40とH13の横断形状の変化を示したが、低水護岸施工による滲筋の呼び込みによって護岸前面に洗掘が発生し、約5m深掘れが生じていることがわかる。この護岸前面の局所洗掘は中流部の全区間を通して点在しており、構造物の安定性が低下していると共に流路の鮮明化・単列化の増長を招いている。

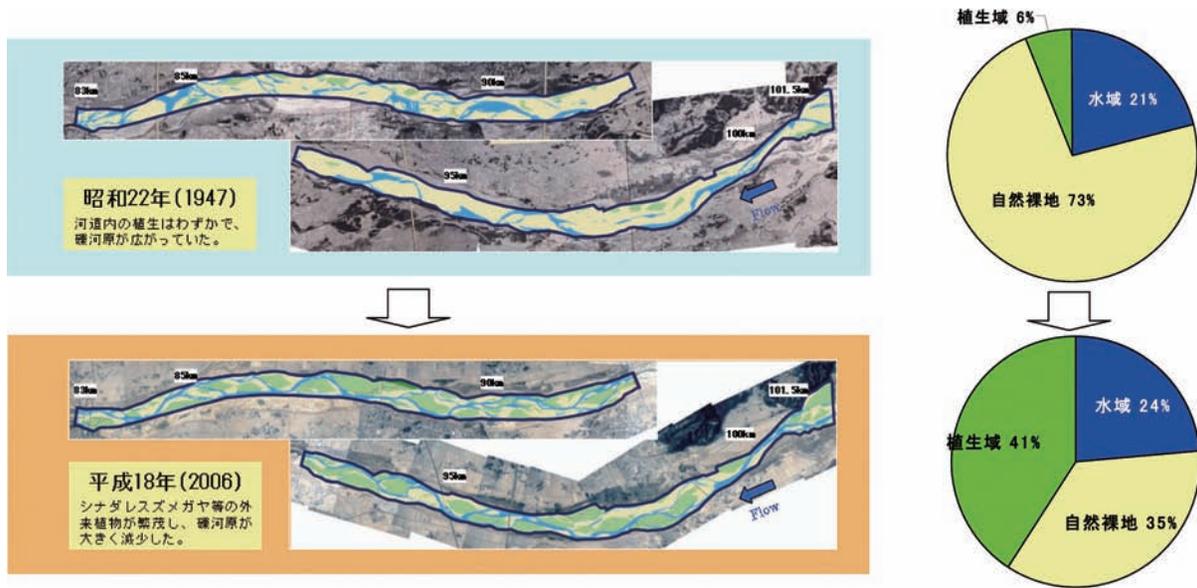
図-3 航空写真から見た植生の変化

図-3に、鬼怒川中流部における昭和22年と平成18年の河道内地目(植生域、自然裸地)を示した。

河床低下による水面との比高差の増大、砂州の陸地化により、昭和22年当時、河道内の70%存在した自然裸地(礫河原)は、平成18年では約半分が植生域へと変化している。

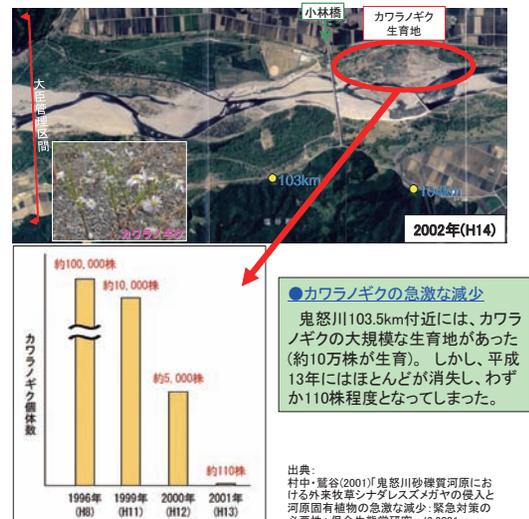
図-4(2) 鬼怒川におけるカワラノギクの経年変化

さらに、外来植物シナダレスズメガヤの侵入・繁茂等によって、平成8年には約10万株が生育していたカワラノギクが、その後5年間でほとんどが消失し、わずか110株程度1) となってしまったことに見られるように、礫河原固有生物の減少、及びこれらの生育場の減少により鬼怒川本来の礫河原固有の生態系が失われつつある。(図-4参照)

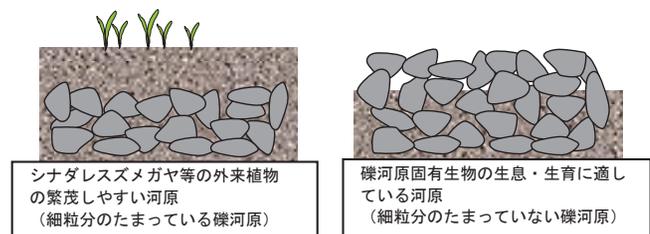
図-5 表層の状況

以上のように、近年の鬼怒川では砂礫砂州の比高差の増大、流路の単列化が進み、その結果、洪水が生起しても冠水しない場所が存在し陸地化が急速に進行している。陸地化の進行は、攪乱頻度の低下によって表層に細粒分が溜まりシナダレスズメガヤなど外来植物の繁茂に適した環境となり礫河原の喪失につながる。

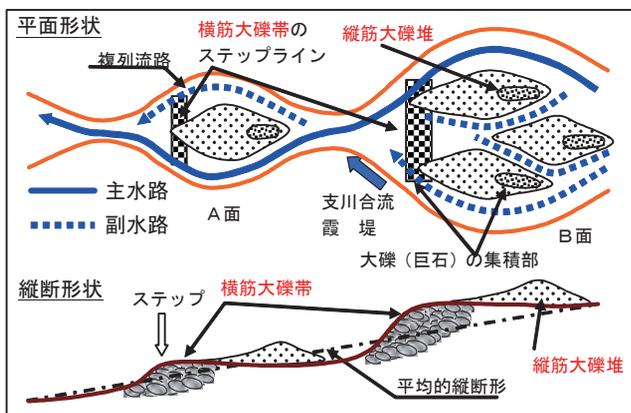
図-6(1) 大礫堆と発散・収束河道の概念図（築堤以前）

上述の発散・収束の河道形態を模式的に表したものが図-6(1)である。混合粒径の砂礫河川を縦断的に見ると大礫の集積部（大礫堆<sup>\*</sup>）が処々に存在する。大礫堆の安定性が高い場所（横筋大礫帯）では、ステップ状の縦断地形が形成され、その上流側では河道幅が発散し下流側では収束するという、発散・収束の平面地形が形成されている。<sup>2)</sup>

※ 発散面では大流量時等の高速流は、射流の場合が多く直進性を有することから河道中央部を流下する。このときのみ巨石等の大礫は流れによって輸送される（中小洪水には限界流速以下となる）ため、河道中央部に縦断方向に大礫堆が形成される。これを縦筋大礫堆と称している。

※ 比較的土砂量が少なく大礫を多く含む混合粒径河川では、ステップを形成する。この大礫（巨石・玉石等）の集合帯を横筋大礫帯と称している。

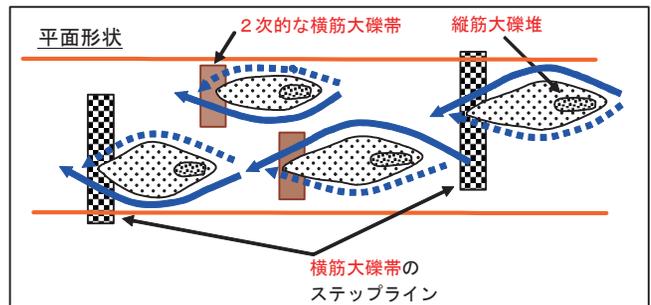
図-6(2) 大礫堆と発散・収束河道の概念図（築堤以後）

築堤後の河道では、堤防や護岸により流路変動幅が制限され、発散・収束河道の地形は見ることはできなくなったが、砂礫砂州を挟む2列蛇行は維持されており、一見複雑な複列流路も実のところは、縦筋大礫堆による分流があり、横筋大礫帯による流路の合流があるなど、規則性を持っている。（図-6(2)）

- 図-6(2)に示した縦筋大礫堆による分流効果を促進することによって、流路の単列化の進行を防ぎ、砂礫砂州の比高差増大の抑制を図った。
- 砂州切下げにより冠水頻度の増大を促し適度な冠水による礫河原環境を持続させることとした。
- 2列蛇行の再生では、縦筋大礫堆による分流効果によって鋭角な水衝流（クランクフロー）の発生を抑制できるなど河岸沿い流速の低減効果もある。

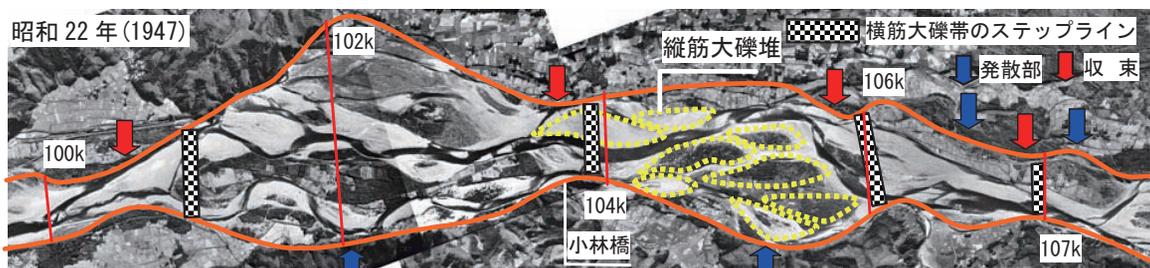
写真-2 鬼怒川の発散・収束河道（築堤以前（昭和22年）河道）

築堤以前の鬼怒川では、発散・収束の河道地形が見られ、これは大礫径（巨石、玉石）の集合が直接関与している。すなわち大礫を含む混合粒径河道では、収束部での巨石や玉石等の大礫の集積部を介して河道幅が発散・収束を繰り返し、その中で複数の流路が蛇行するのを特徴としている（写真-2）。類似河川としては、鬼怒川の他に渡良瀬川・多摩川・神通川・相模川等が挙げられる。

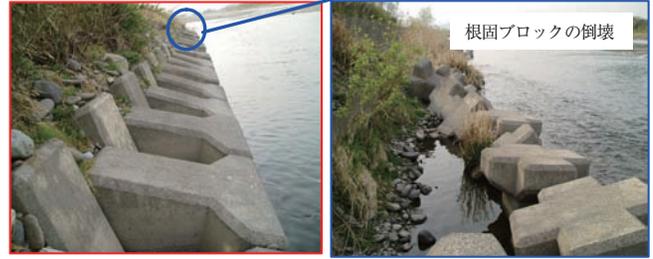
写真-4（1） 施工地区右岸の河岸状況

旧水路跡が存在し、かつて2列流路であったと判断できるが、現在は右岸に流路が固定化しており、護岸前面の深掘れが著しく根固ブロックが倒壊していた。（写真-4（1））

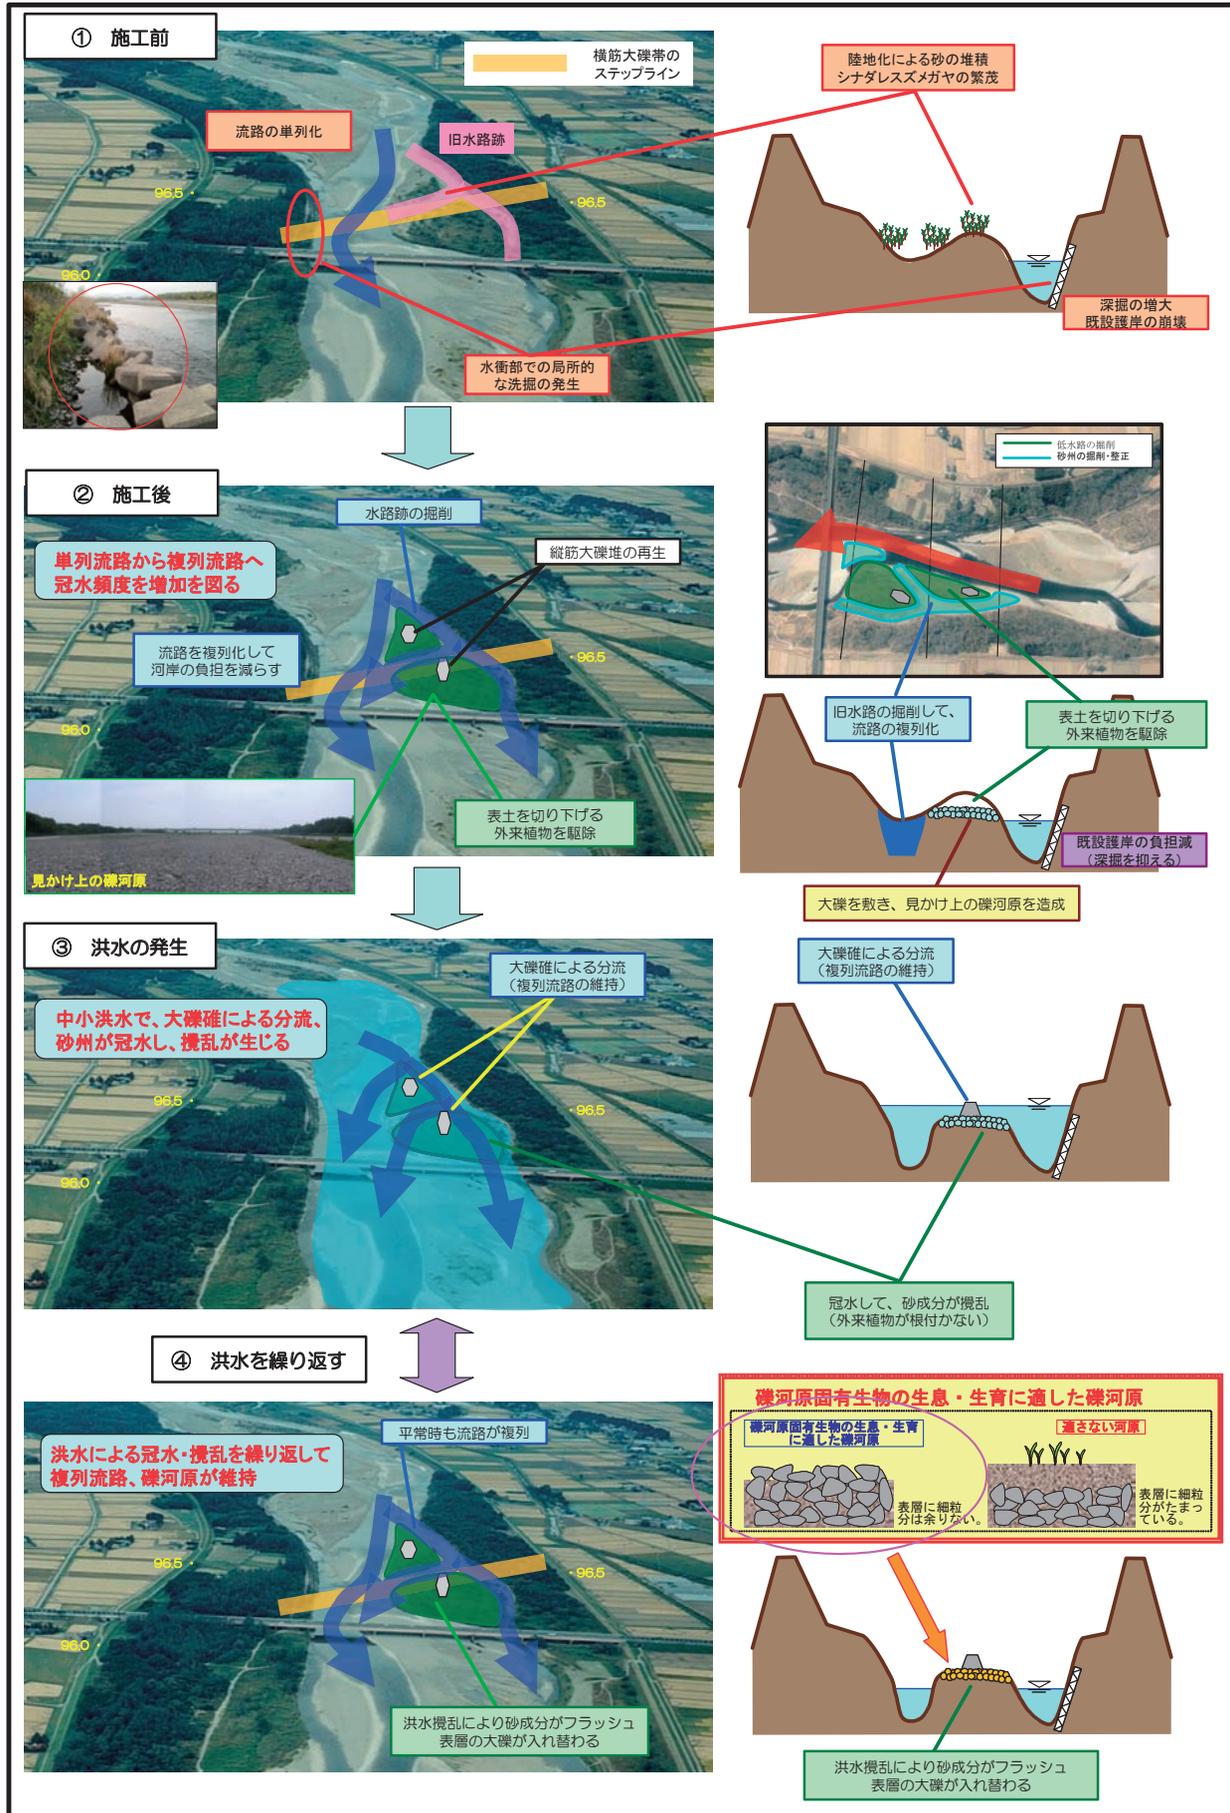
図-7 礫河原再生(試験施工)の概要

具体的には、図-7に示したように人為的に大礫堆を造成し、これによる分流点の安定化を図り、合流点は横筋大礫帯のステップ状の縦断地形を利用して安定化を図った。また、分流点と合流点の安定化を図ることで砂礫砂州に適度な冠水頻度を持たせる。人為的にコントロールすることは最小限に抑え、自然の営力を極力利用して、礫河原環境を持続させることを試みた。

「縦筋大礫堆の復元」、「旧水路の掘削」、「砂州の掘削・整正」を行い、2列流路の安定化および砂礫砂州の冠水・攪乱頻度の増大を図った。（見かけ上の礫河原の増加）

2～5回/年（佐貫（下） $Q=600\text{m}^3/\text{s}$ ）の洪水が発生し、縦筋大礫堆によって分流が生じるとともに、砂州が冠水し攪乱が生じる。これによって、細粒分がフラッシュされる。

洪水による冠水・攪乱を繰り返して、2列流路、礫河原が維持される。また、表層の大礫が更新されることによって、自然の状態に近い礫河原が形成・維持される。

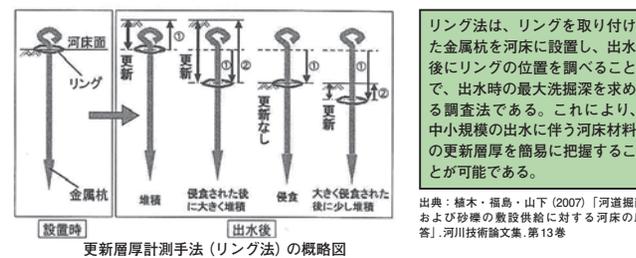
図-8 更新層厚調査(リング調査)

| ③ 洪水流の土砂動態を把握 | → 「流砂量調査」<br>(リング法、河床材料) |

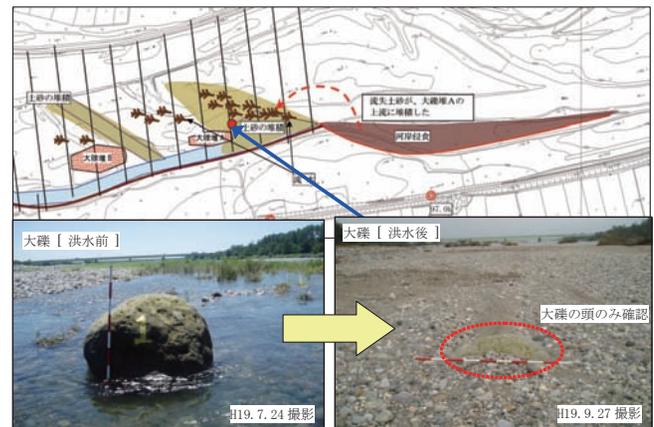
写真-6 出水後の大礫堆周辺

写真-6に示すように、出水後の調査では、近傍に在った大礫( $d\approx 1.4\text{m}$ )の移動は見られなかったが、土砂が1m程度堆積していた。

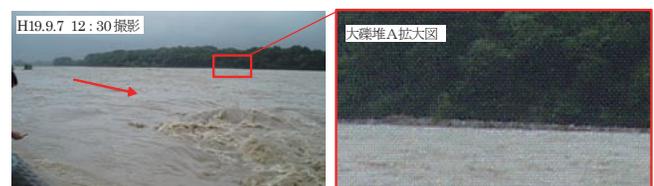
写真-7 出水時の大礫堆の状況

写真-7には、河岸侵食が発生した同時刻の大礫堆Aの流下状況を示したが、大礫堆の天端は確認され、また出水後にその形状には変化は認められず、分流施設として、その安定は確認された。

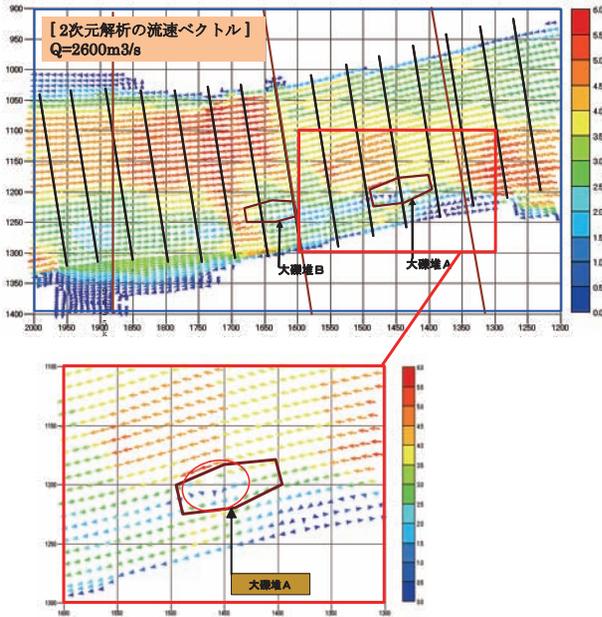
図-9 水理解析による大礫堆の分流効果

今回の出水は規模が大きく(佐貫下 $Q=2,600\text{m}^3/\text{s}$ )大礫堆天端付近まで冠水していたが、水理解析による再現結果から流速ベクトルを見ると大礫堆Aによる分流が見られた。また、大礫堆Bでも大礫堆Aほどの明瞭な分流は見られないが、若干の分流は見られた。(図-9参照)

この大礫堆による分流効果は、計画段階から予測しており、水理解析による再現から分流効果は確認された。したがって、期待される効果である“大礫堆による分流効果”は、今回の洪水(H19.9洪水)で検証することができ、2列流路の安定化は期待できるものと判断できる。

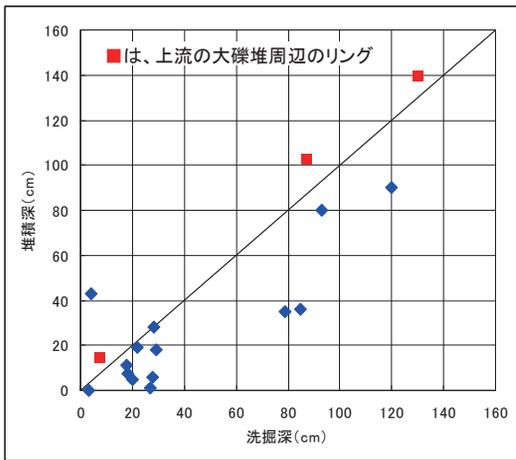
図-10 洗掘深と堆積深の関係

リング法による洪水時の更新層厚、最大洗掘深の調査結果から洗掘深と堆積深の関係を図-10に示した。

結果を見ると(洗掘深) > (堆積深)であり、上流大礫堆周辺への土砂堆積を除けば、全般的に侵食傾向にある。なお、洗掘深は平均45cm(最大130cm)であり、更新層厚の平均は37cmであった。

図-10に示す更新層厚調査(リング法)実施箇所における洪水前後の河床材料構成率を図-12に示す。

左が上流の大礫堆付近(図-10の凡例■)であり、洪水後では2mm以下の構成率が増加し37.5~100mmが減少している。一方、右は侵食傾向にある代表箇所(図-10の凡例◆)での構成率だが、洪水後では洪水前に比べ37.5mm以上の砂利が多く占めており、砂成分がフラッシュされ洪水による攪乱が生じたことを意味している。

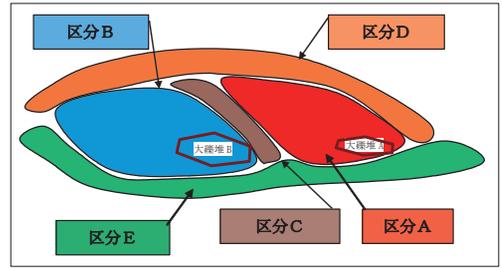
図-11(1) マーキング礫の初期配置

大礫の挙動については、河道内の大礫を現地にランダムに配置し、出水前後の移動状況を計測した。

礫の初期配置は、図-11(1)に示すように設置箇所別に着色を行った。

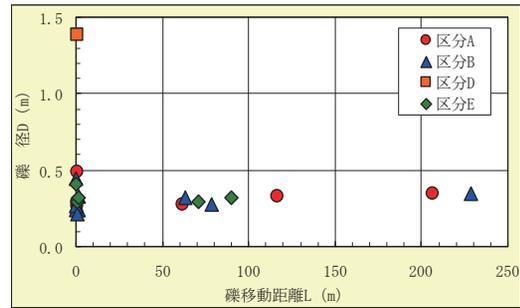
図-11(2) 礫移動距離と礫径の関係

図-11(2)に洪水後の礫移動距離と、その礫径の関係を示した。なお、河床以深に埋没した礫は欠測している。

礫の移動状況を見ると、礫径約50cm以下で移動が生じている。区分別(場所別)の移動状況を見ると、左岸沿い礫(区分E)は0~90mに対して、右岸沿い礫(区分A、B)は60~230mであり、右岸沿いの移動距離が大きい傾向にある。

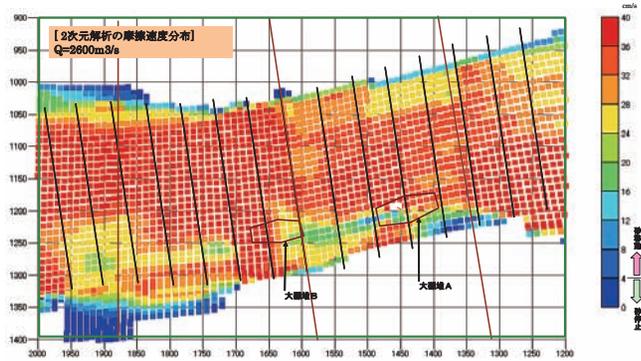
図-13 水理解析による摩擦速度 $U_*$ の分布

H19.9出水は出水規模が大きく、上流左岸の侵食土砂の流出が生じたため、当初予測していた仮説は完全には確認できなかった。しかし、H19.9出水を対象とする二次元流況解析(図-13)では、その状況(モニタリング結果)をほぼ再現できており、これと併せて次の評価ができる。

- 上流侵食による流失土砂により、試験区の形状が大きく変わったものの、分流効果を促す大礫堆に形状の変化はなく、中小洪水以上で分流施設としての効果は期待できる。
- 水理解析による大礫堆の分流効果を確認し、大礫堆による分流から2列流路の安定化が見込まれる。
- 今出水規模での摩擦速度分布(水理解析)は、ピーク時で、全区間を通して $u_*$ は4cm/s以上であることから、砂成分の堆積は生じる可能性は低く、概ね現地の状況と同様である。(砂堆積を $u_* = 4\text{cm/s}$ 以下で想定)
- 全般に侵食傾向にはあるものの砂成分はフラッシュし、また、表面砂礫の交換は生じている。

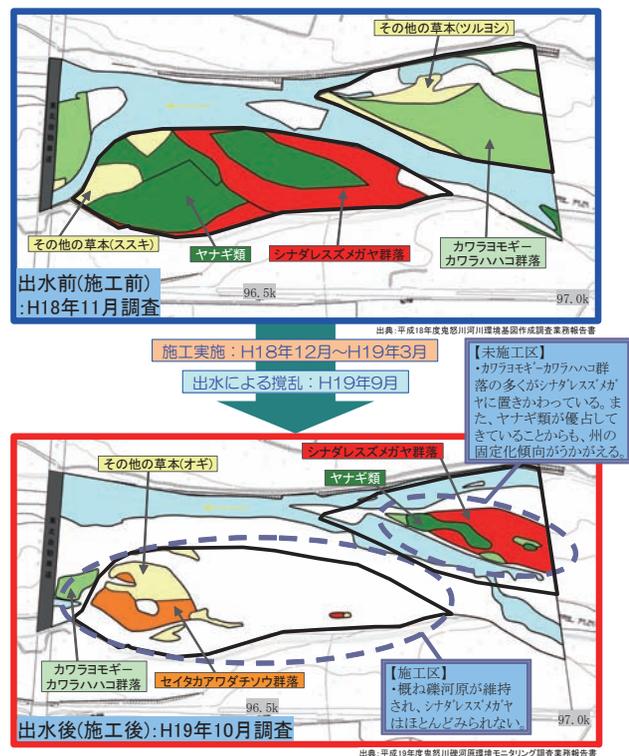
図-14 試験区内の植生状況の変化

試験施工+出水後(図-14の下図)の植生の状況を見ると、試験施工によって、表土切下げ・外来植物の駆除を行った砂礫砂州は、概ね礫河原(自然裸地)が維持されており、シナダレスズメガヤ群落の再生はほとんどみられなかった。

また、未施工区(施工区の上流砂州)では、カワラヨモギ-カワラハハコ群落の多くが、H19年9月出水後にシナダレスズメガヤに置きかわっている。また、ヤナギ類が優占してきていることから判断すると、州の固定化が進行するものと推察される。

その後出水による攪乱を受けて確認数・確認範囲は減少(図-14の下図)したが、礫河原の範囲が広がり、カワラバタをはじめとする礫河原に依存する昆虫類の生息適地は広く存在していると考えられる。
