渡良瀬遊水地における湿地・再生（植生再生実験）

Wetland restoration at Watarase Retarding Basin (vegetation restoration experiment)

研究第一部 主任研究員 飯島 正典
研究第一部 主任研究員 佐藤 礼二
研究第一部 次 長 児玉 好史
研究第四部 主任研究員 石井 正人

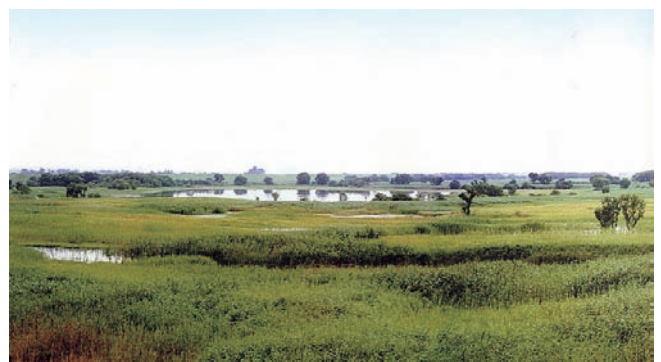
写真-1 目標とする渡良瀬遊水地のイメージ

実証実験である植生再生実験の全体計画としては、「多様性のある湿地環境と水際部の変化に満ちた景観」を目指し(写真-1)①新たに創出(再生)する湿地環境と②保全・再生を図る現在の環境とに分けた再生実験の目標を掲げ実験計画の具体化を図ることとした。

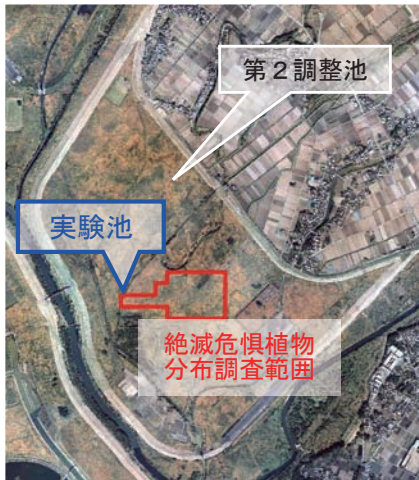
図-2 実験池の位置

位置選定及び掘削範囲については、仮説1により掘削後の池が干上がらないよう、地下水以外の水源供給も考え、既存河川・水路の近傍箇所とした。また、絶滅危惧植物分布調査結果から、希少重要種の生育箇所を避け、かつ、セイタカアワダチソウ等の外来種の生育が多い箇所及び範囲とし、実験池造成工事時に周辺環境への影響を極力少なくするため、近隣にアクセス道路が存在する箇所とした。

以上を勘案のうえ、与良川の近傍である以下の箇所及び掘削範囲を実験池として選定した。(図-2)

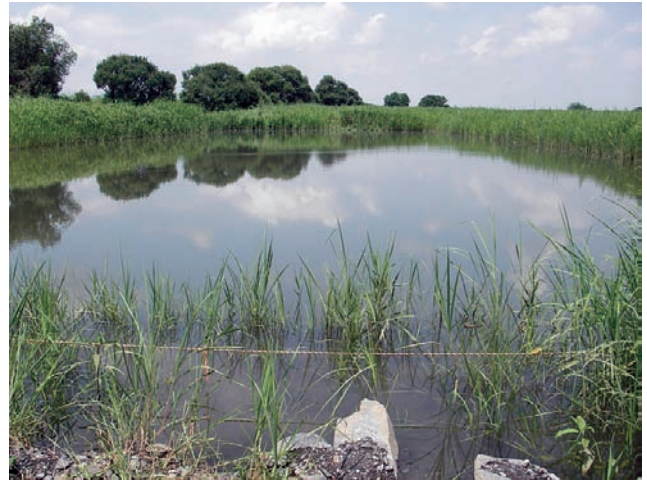
写真-4 実験池の冠水状況【7月31日実験池水没】

- ・確認された種には、外部からもたらされた種(風散布、水散布等)やシードバンク由来の種等が考えられる。
- ・実験池は7回延べ24日間完全に冠水した。攪乱依存種も確認されており洪水による攪乱が植生の成立、遷移にも影響を与える可能性が考えられる。(図-5, 写真-4, 5)
- ・掘削により外来種が抑制されたことが考えられる。
- ・ヤナギ類が初期段階に進入するという課題が抽出された。
