河川水辺の国勢調査結果からみた東北地方太平洋沖地震 (東日本大震災)が河川の生物に与えた影響の考察

Consideration on the Effects of Organisms in Rivers after Great East Japan Earthquake as Viewed from National Survey on River Environments

生態系グループ 研究員 本間 愛美
生態系グループ 研究員 都築 隆禎
水まちグループ 研究員 阿部 充
河川・海岸グループ グループ長 前田 諭

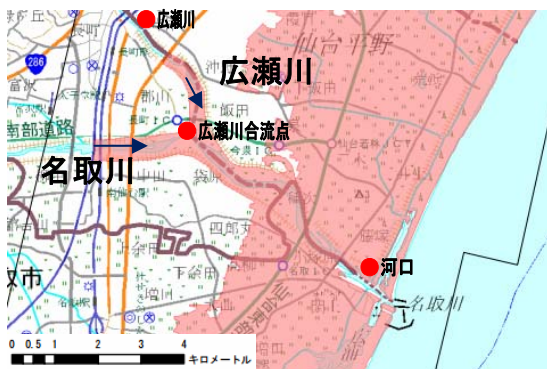
図-3 津波による浸水範囲と調査地点(名取川)
出典：国土地理院 浸水範囲概況図

名取川での津波到達は河口から7.0kmであった。水国調査は下表に示すように、魚類、植物、両爬哺の3項目については、震災前後に調査が実施されているため、この3項目について検討を行う。

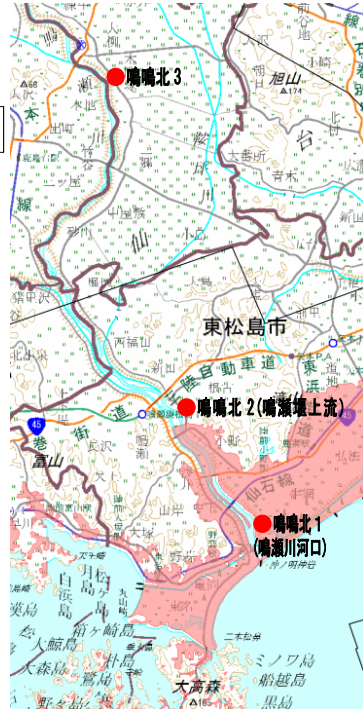
図-7 津波による浸水範囲と調査地点(鳴瀬川)
出典：国土地理院 浸水範囲概況図

鳴瀬川で津波の遡上があった範囲の魚類調査地点は、河口部(0km)、鳴瀬堰上流部(1.0km)の2地点であった。
