多摩川の河川環境管理に関する研究

Research on River Environment Management in the Tama River

水循環・まちづくりグループ 研 究 員 後藤 勝洋
企画グループ グループ長 柏木 才助
主席研究員 塩井 直彦
河川・海岸グループ 研 究 員 池田 有希

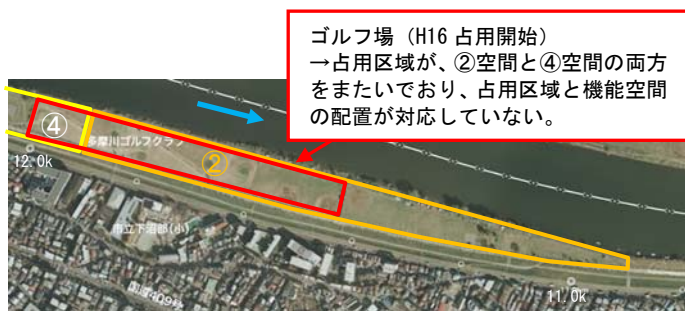
図-3 占有区域と機能空間の配置が対応していない
②空間・④空間の例（11.8k 右岸付近）

- ・7/17箇所が、運動場・ゴルフ場として利用されており、④空間との複合空間設定が考えられる。
- ・1/17箇所、空間内の一部が農耕地（民地）として利用されており、当該空間に含めるには課題があると考えられる。
- ・2/17箇所、占有区域と機能空間の配置が対応していない（図-3）。
- ・4/17箇所が、水辺の楽校の活動に利用されており、⑥空間との複合空間設定が考えられる。

- ・1/23箇所が、空間内の一部が農耕地（民地）として利用されており、当該空間に含めるには課題があると考えられる。
- ・1/23箇所、占有区域と機能空間の配置が対応していない（図-3）。
- ・6/23箇所が、水辺の楽校の活動に利用されており、⑥空間との複合空間設定が考えられる。

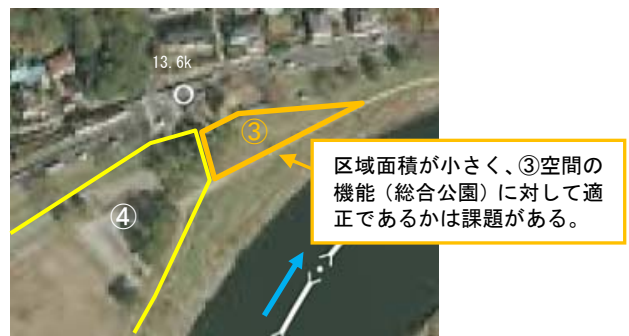
図-4 区域面積が小さい③空間（13.6k 左岸付近）

- ・2/17箇所が、区域面積が小さく、利用上問題はないものの、当該空間の機能（総合公園）に対して適正であるかは課題があると考えられる（図-4）。
- ・2/17箇所、空間内の一部が農耕地（民地）として利用されており、当該空間に含めるには課題があると考えられる。
- ・1/17箇所、占有区域と機能空間の配置が対応していない。
- ・4/17箇所が、水辺の楽校の活動に利用されており、⑥空間との複合空間設定が考えられる。

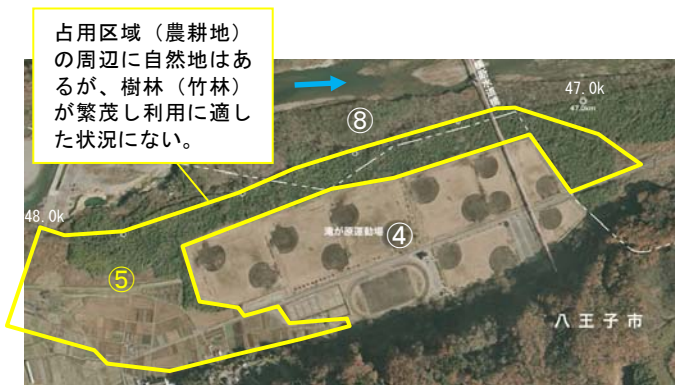
図-5 機能と現状の整合性に課題が見られる⑤空間(47k右岸付近)

- ・18/19箇所が、自然レクリエーション利用が可能な自然地や自然公園となっている。
- ・1/19箇所は、農耕地や樹林の繁茂により利用に適さない状況となっている(図-5)。

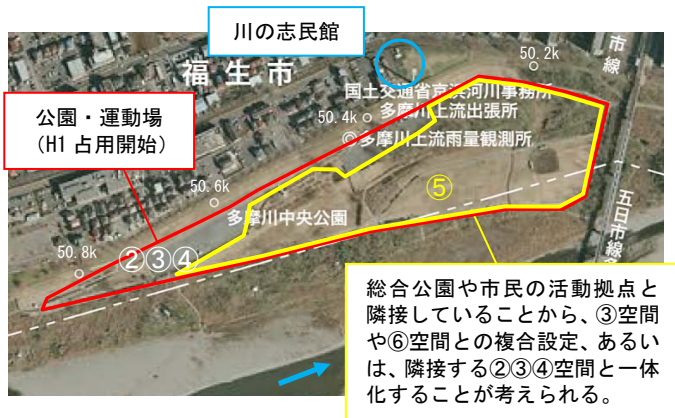
図-6 他の機能空間との複合設定が考えられる⑤空間の例(50.4k付近)

- ・2/19箇所が、総合公園や市民の活動拠点と隣接していることから、③空間(総合公園)や⑥空間(環境学習)との複合設定が考えられる(図-6)。
- ・4/19箇所が、水辺の楽校の活動に利用されており、⑥空間との複合空間設定が考えられる。

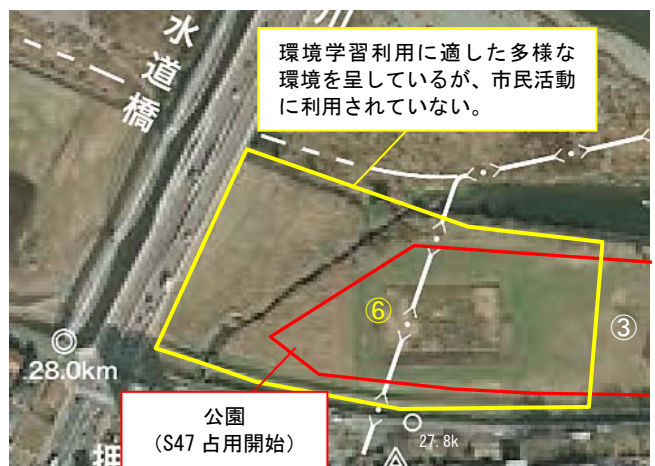
図-7 市民活動に使用されていない⑥空間(27.8k右岸付近)

- ・1/5箇所が、環境学習利用等に適した状況であるが、現状で市民団体の活動に利用されていない(図-7)。

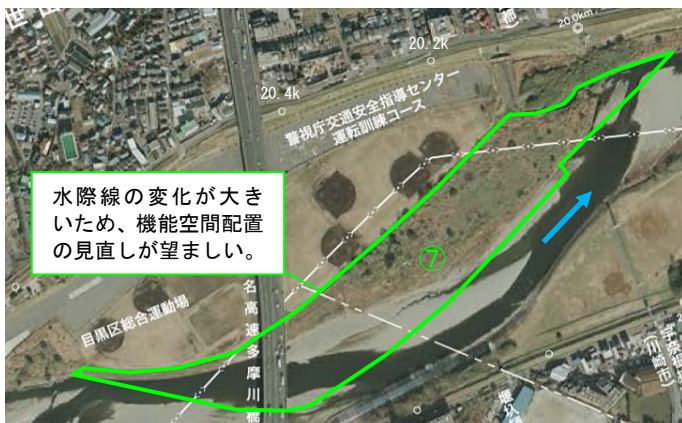
図-9 水際線の変化が著しい⑦空間（20k 左岸付近）

- ・2/21 箇所が、水辺の楽校の活動に利用されており、⑥空間との複合空間設定が考えられる。
- ・1/21 箇所、水際線の変化が大きく、機能空間の境界線と対応していないため、機能空間配置を見直すことが考えられる（図-9）。

また、同計画の改定時(H13)に設定されることとなった水際付近(河川維持管理法線より河道側)の空間配置について、水際線の変化に対して、機能空間の境界線との不整合が生じないように、水際～水域も対象領域に含めることを視野に入れた機能空間設定の考え方を検討することが考えられる。

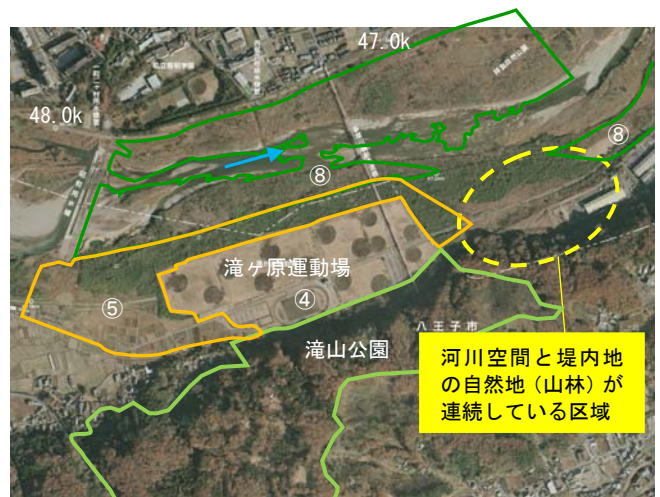
図-12 河川空間と堤内地の自然環境が連続している区域の例(47.0k 右岸付近)

また、“多摩川がもつ線的な広がりを活かし、多摩川を主軸とする広域的な水と緑のネットワークを計画し、多摩川及び周辺の大規模緑地をその中心的なものとして整備することが望ましい”としており、これは近年の国土政策で重要視される“生態系ネットワーク”の概念と合致するものである。多摩川沿川には、河川空間と堤内地の自然環境が連続している箇所(図-12)や、斜面林が連続的に形成されている区間(図-13)など、生態系ネットワーク形成のポイントとなる箇所が点在している。今後の河川環境管理に当たっては、これらの環境要素を保全し、多摩川を主軸として堤内地の自然環境も含めて一体として捉えることが重要と考えられる。
