# 既往最大洪水を受けた多摩川における河川環境の変化

## River environment changes in the Tamagawa river caused by the biggest flood

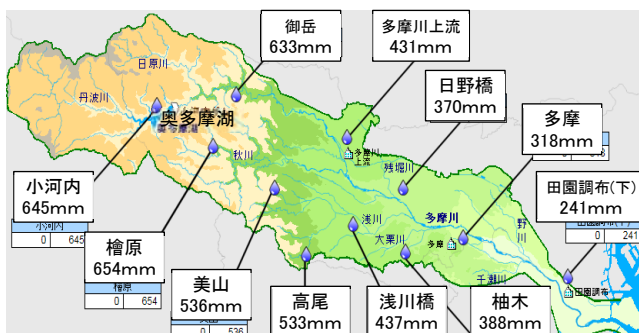
図－1 令和元年東日本台風による降雨概況

洪水は、令和元年10月12日から13日にかけて通過した台風19号がもたらした降雨によって発生した。降り始めからの総雨量は、神奈川県箱根町で全国最多の922.5mmが記録された。多摩川流域では、10月11日から降り始め、総雨量は檜原観測所（東京都西多摩郡檜原村）で最大654mmに達した。河川水位は、石原、田園調布（上）、及び支川浅川の浅川橋の各水位観測所において、既往最高の水位を記録した。

※雨量観測所の総雨量（降り始め～降り終わり）

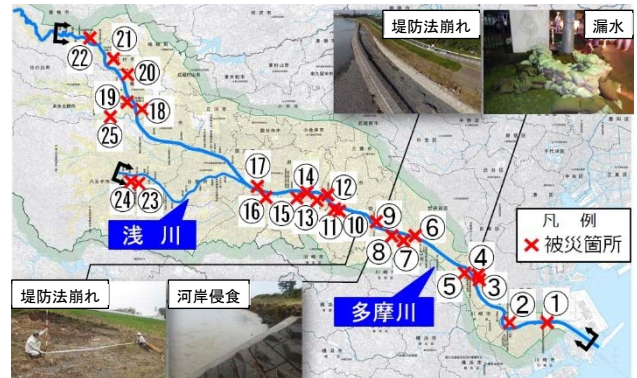
図－3 多摩川の被災状況

この洪水により、東京都世田谷区玉川地先では溢水による浸水被害が発生し、約0.7ha、約40戸が浸水、流域7市1区で避難者約33,150人、死者1名を記録した。河川管理施設では、直轄全域にわたり、堤防の漏水、法崩れや河岸侵食などが発生した。

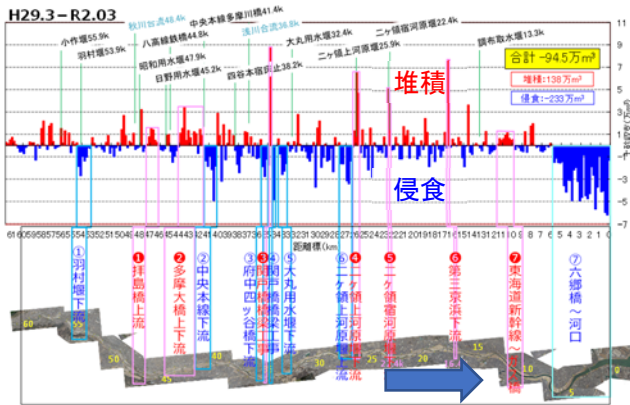
図－4 洪水前後の侵食／堆積状況

平成29年3月の測量断面から、令和2年3月の測量断面の差分をみたところ、堆積量138万m<sup>3</sup>、侵食量233万m<sup>3</sup>、差し引き、侵食94.5万m<sup>3</sup>となった。全体的には河口部で顕著な侵食が発生し、それより上流では主に堰上流で堆積、堰下流で侵食が見られた。

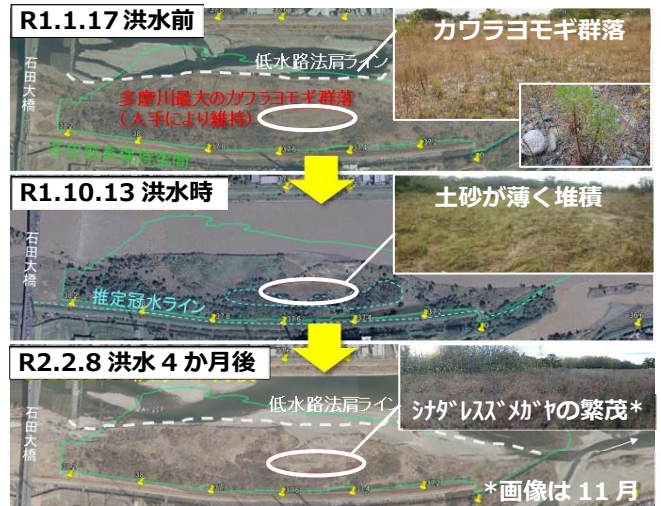
図－6 浅川合流点地区の土砂堆積状況

多摩川において地域と連携した外来植物駆除作業によって存続するカワラヨモギ群落を含む浅川合流点地区（右岸37-38kp付近）を中心に、洪水に伴う地表面の変化を洪水前・直後・4か月後のオルソ空中写真にて比較した。この結果、洪水直後には砂州上のカワラヨモギ群落に土砂が薄く堆積し、翌春以降には除去対象としていた周辺に生育するシナダレスズメガヤ群落が拡大した。なおこれらの外来植物は年度内に除去作業を行い、河原植物への影響の低減化に努めた。

※◎生態系保持空間：多摩川環境管理計画において位置付けられた自然環境に最大限配慮を行う空間

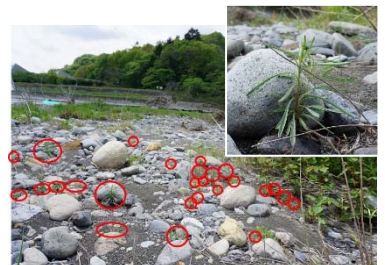
写真－1 羽村堰上流左岸カワラノギク新規群落 R2.4.28

- 移動性の高い鳥類、中型哺乳類については、個体や痕跡の目視確認状況から、顕著な影響を受けていない可能性が考えられた。
- 移動性の低い昆虫類、底生動物、両生類、爬虫類は流出に伴う影響が考えられた。
- 礫河原に特有の河原植物に関しては攪乱に伴う顕著な影響が生じており、既知のカワラノギク、カワラニガナ群落は激減、消失が見られたが、逆に新たな群落も確認された。
- 翌年行った調査では、ヒヌマイトトンボ等の汽水性の重要昆虫について多数の生息を確認した。
