円山川本川上流部のカワラハハコ群落再生の検討

Consideration of the regeneration of *Anaphalis margaritacea* var. *yedoensis* in the upstream of the main stem of the Maruyama river

自然環境グループ 研 究 員 蔭山 一人
自然環境グループ 次 長 都築 隆禎
自然環境グループ 研 究 員 菊地 則雄

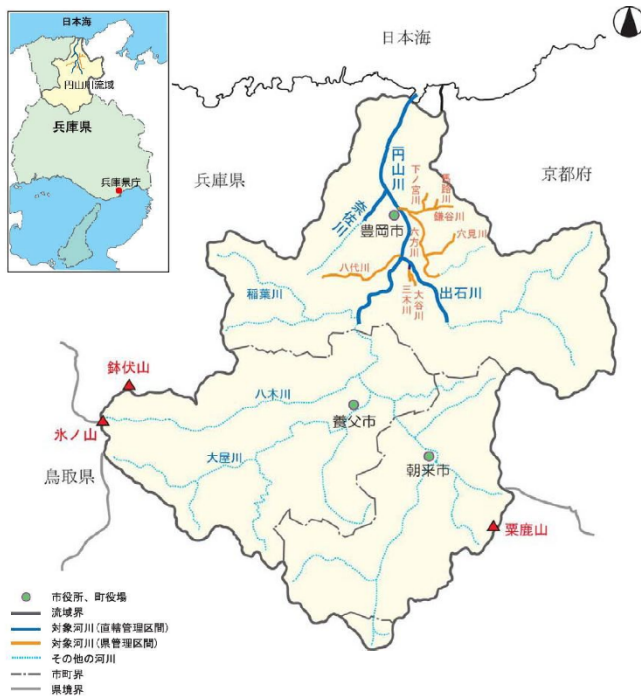
図－1 円山川流域図

円山川は、朝来市生野町円山を水源として、山間部を流れた後、豊岡盆地をゆるやかに蛇行しながら流れ、豊岡市の津居山で日本海に注ぐ一級河川である。河床勾配は出石川合流点を境に、下流側は非常に緩く汽水域が発達する一方、上流側は急となっており、流れが蛇行して、瀬・淵や砂礫河原が見られる。

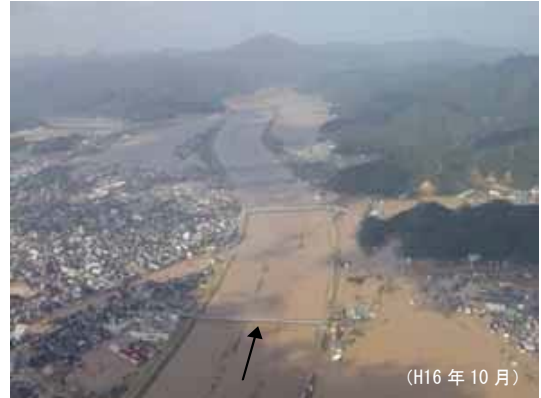
写真－1 平成16年台風第23号による浸水状況

一方、円山川では、河川からの氾濫によりたびたび浸水被害が発生しており、河川改修や築堤等の治水事業が長年実施されている。近年では、昭和34年の伊勢湾台風、平成2年の秋雨前線と台風第19号、平成16年の台風第23号による浸水被害が発生している。中でも、平成16年の台風第23号の豪雨では、円山川、出石川の堤防が決壊し、甚大な浸水被害が発生し、河川改修の必要性を改めて浮き彫りにした。

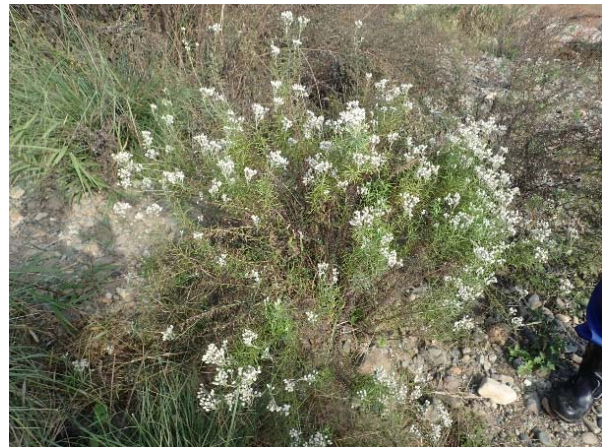
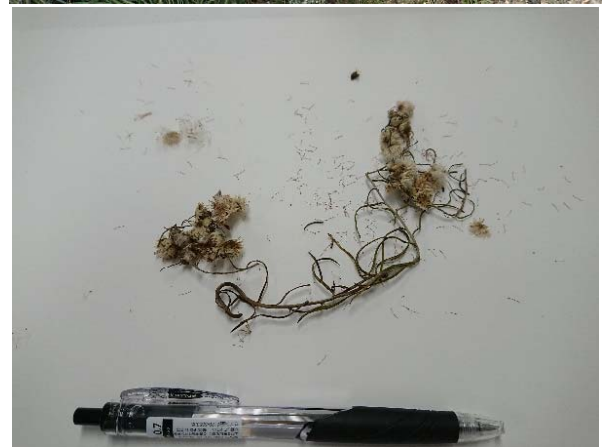
写真-2 カワラハハコの種子
(上：生育地の株 下：採取した花序)

カワラハハコ種子の保全、および再生実験で使用する種子は、現存する生育地の中で最も多くの個体が確認されている中郷～野々庄（19.2~19.8KP）の左岸礫河原で、平成29年度、令和元年度に採取したものを使用した。種子の採取は、コウノトリ市民研究所 菅村副代表と協働で行ったものである。種子は花序に付いたまま採取し、株ごとに封筒に入れて常温と冷蔵で保存した。1頭花あたり100個前後の種子が含まれていた。

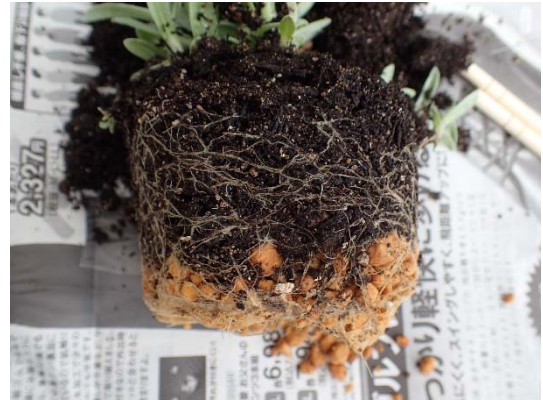
写真－3 ポット苗の根の状況（令和元年度）

株分けの際に根の張り方を確認したところ、枝分かれした根がポット全体に伸び、良好な状態が確認できた（写真－3）。株分け後の苗の生育も良好で、移植直前には植高が20cm以上となる苗も見られた。

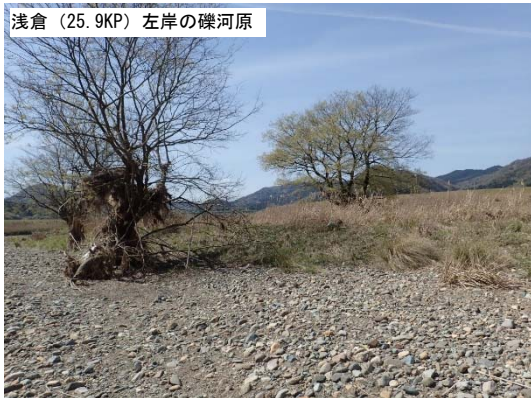
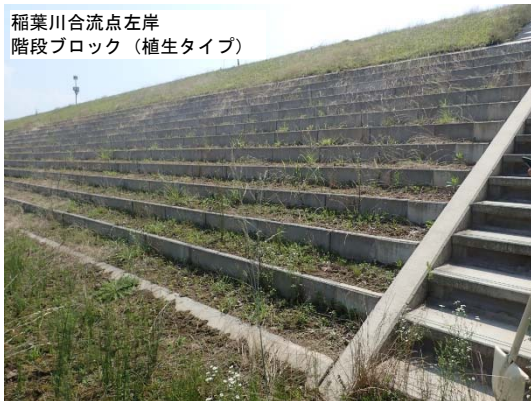
写真-4 移植候補地の景観

カワラハハコは河川の上流から中流域の砂礫地に生育する種で、平時は乾燥し、洪水時には冠水する礫質の河原に群落を形成する¹⁾。種子や植物体が流水により下流側に運ばれ分布を広げることから、上流側の砂礫地に移植を行うことが望ましい。既往の確認箇所の現況、種子保存と再生の観点から、上記の条件に合った箇所として、群落再生の場として浅倉（25.9KP）左岸の礫河原を種子の保存の場として、出水の影響が少ない稲葉川合流点（25.8KP付近）の左岸階段ブロック（植生タイプ）の2地区を移植候補地として選定した（写真－4）。

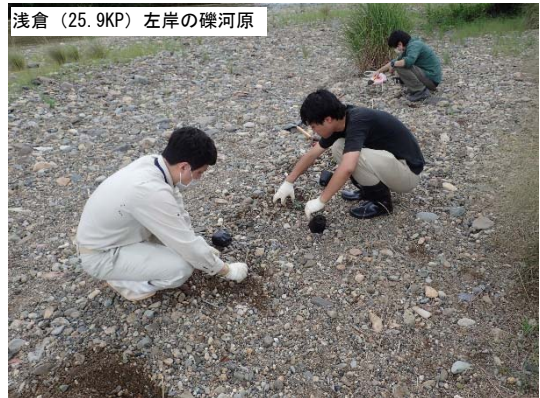
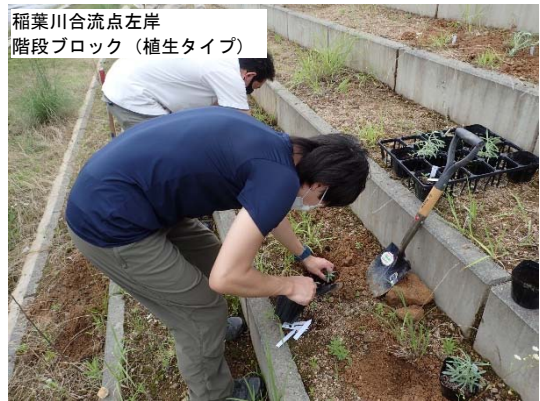
写真-5 移植作業の状況

移植箇所については、浅倉左岸の礫河原では、水際に向かってなだらかに傾斜しており、比高の高いところにはシナダレスズメガヤが優先した植生帯が成立している。礫河原は、出水による流失が想定されることから、出水の影響が軽減できると考えられる河道内樹木の下流側の砂礫帯とその近傍の植生帯内を移植箇所とした。令和元年度は8月2日に、砂礫帯2列各5個、植生帯1列5個(計15個)を、令和2年度は7月14日に、やや下流側で砂礫帯1列10個、植生帯1列10個(計20個)を移植した。

稲葉川の左岸階段ブロックでは、真砂土の入った階段状の護岸が小段を挟み下段、上段に分かれている。下段は一部で土砂が堆積する等、出水の影響が見られたため、土砂の堆積が見られない上段を移植箇所とした。移植日は浅倉左岸の礫河原と同日で、令和元年度は、上段の下側から1段おきに5個ずつ6段の合計30個、令和2年度は、やや上流側で上段の下側から1段おきに5個ずつ6段の合計30ポットの移植を行った。

現地移植については、豊岡河川国道事務所、コウノトリ市民研究所 菅村副代表、兵庫県立大学との協働で実施した(写真-5)。

移植苗作成実験で作成した苗については、ポットから土ごと取り出し土を崩さないように植え付けることが可能であり、容易に移植を行えることが検証できた。

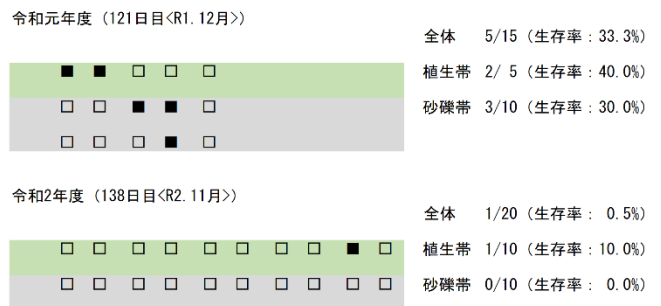
図-6 浅倉の礫河原生育状況
(凡例: ■生育 □消失)

浅倉左岸の礫河原での移植後のモニタリング結果は、令和元年度では、15個(3列×5個)移植したうち、移植後121日目(12月1日)には5個が生育していた(生存率:33.3%)。移植環境別に見ると、砂礫帯10個のうち3個生育(生存率:30.0%)、植生帯5個のうち2個生育(生存率:40.0%)であり、植生帯に移植した方が生存率は高かった(図-6上)。

令和2年度では、20個(2列×10個)移植したうち、移植後138日目(11月29日)には1個が生育していた(生存率:0.5%)。移植環境別に見ると、砂礫帯10個についてはすべて消失、植生帯10個のうち1個生育(生存率:10.0%)と生存率が悪かった(図-6下)。

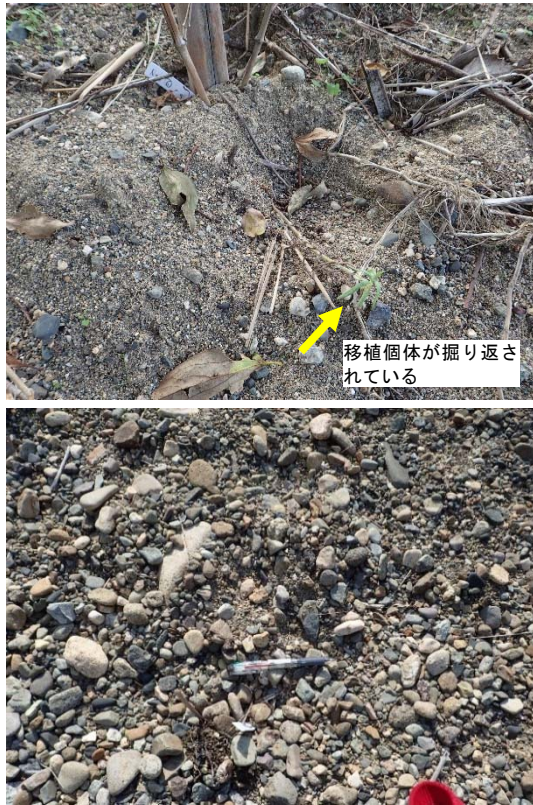
写真-6 シカの痕跡

移植地の砂礫帯周辺には、シカによる足跡が見られた。特に令和2年度は、植生帯内にも足跡や掘り返しが見られ、移植箇所が荒らされた痕跡があり、生存率が悪かったのはこの影響が大きかったためと考えられる（写真-6）。

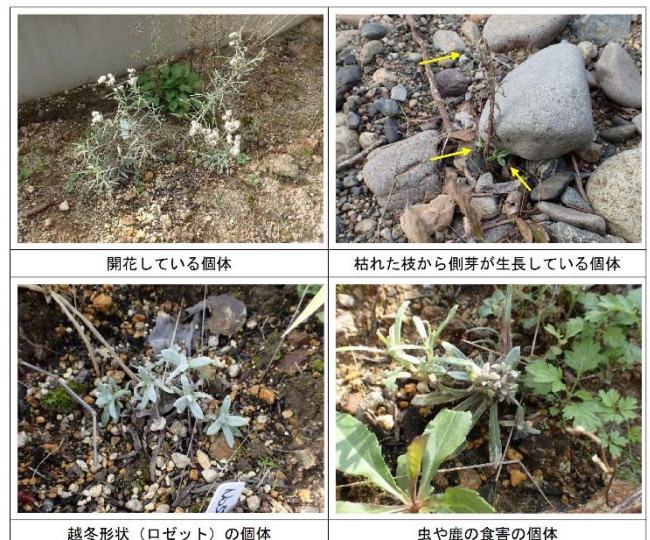
写真-7 継続して生育している個体の状況

継続して生育している個体には、開花が見られた個体や主枝が枯れたものの側芽の生長が見られた個体、虫等の食害が見られた個体があった（写真-7）。開花が見られたことから、移植個体からの種子による再生産の可能が考えられる。なお、令和元年度に移植した個体に越冬形状（ロゼット）が見られ、翌年も継続して生育していることを確認しており、定着が確認された。

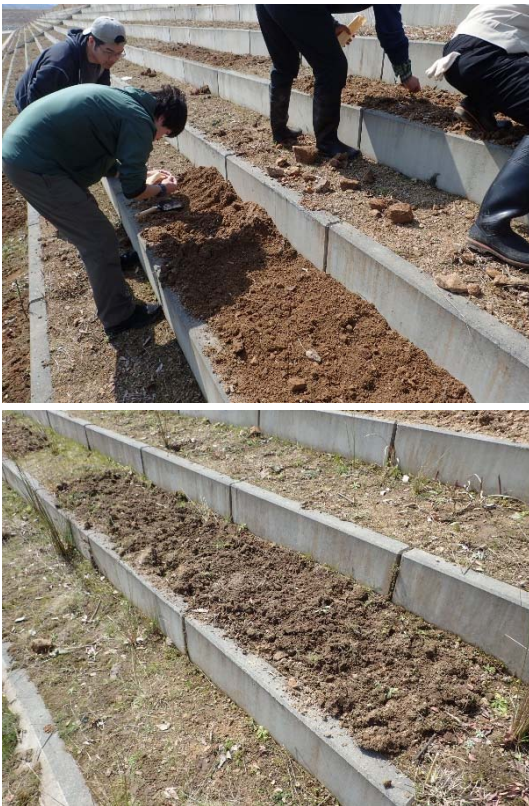
写真-8 播種作業の状況
(上：播種作業状況 下：播種後の状況)

播種する地区は、これまでにカワラハハコを移植し活着が確認されている稲葉川合流点の左岸階段ブロック（植生タイプ）とした。播種箇所は、現地移植実験で苗を移植した箇所の近傍で、上段の下側から1段間をあけて、2段目から12段目までの6段とし、令和2年3月19日に、土を耕してから直接撒き出しを行った。

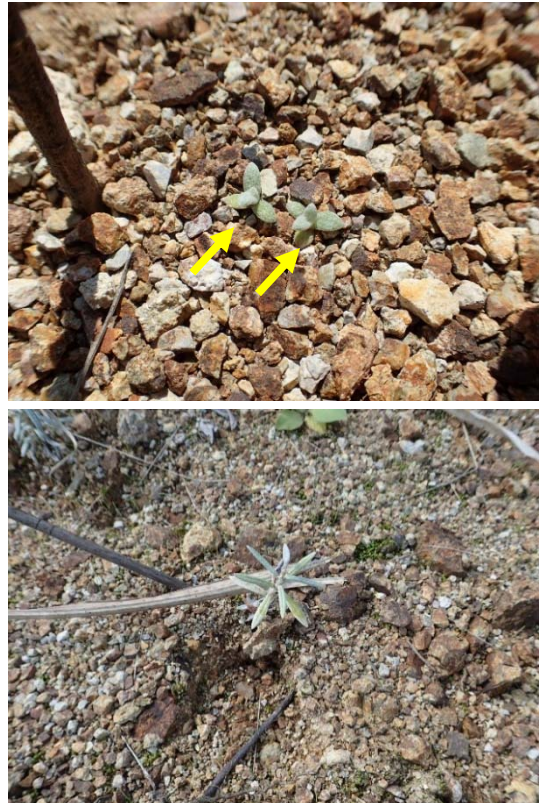
写真-9 発芽個体の状況
(上：播種後89日目 下：播種後208日目)

播種後89日目になると個体も大きくなり、2段目で1株、6段目で13株、8段目で2株、10段目で7株、12段目で7株の合計30株が確認された。播種後255日目には、2段目で2株、6段目で16株、8段目で16株、10段目で10株、12段目で6株の合計50株が生育

していた。生育している株は5cm程度まで生長しているもの、ロゼットのままのものが見られ、1株につばみが確認できた。

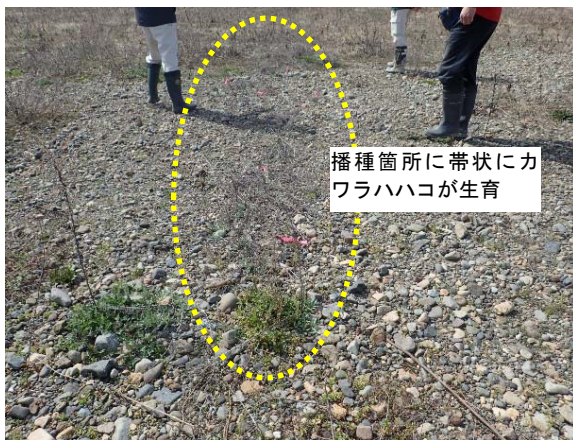
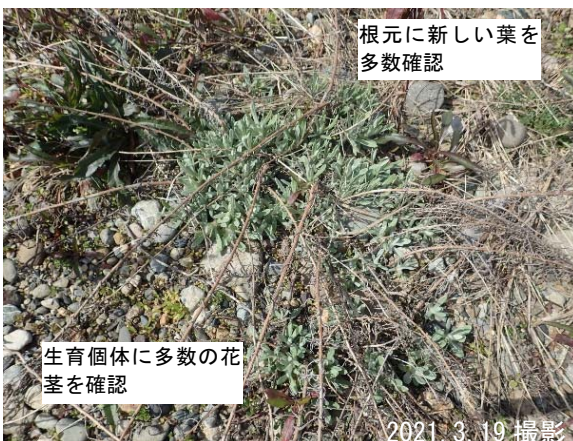
写真-10 菅村副代表播種個体の状況
(上：播種箇所の状況 下：発芽個体の状況)

現地播種実験から、直接播種による発芽・生育が確認できたことから、苗の作成という手順を踏まず、より自然に近い再生の可能性が確認できた。なお、令和元年12月に、コウノトリ市民研究所 菅村副代表が、中郷右岸の礫河原に播種を試みている。個体数等の量的な数値の記録はないが、発芽後に生長したと考えられる個体が多数確認され、播種した年に開花結実したとみられる痕跡も確認された。今後はこの知見を元に、礫河原で播種を行い、種子からカワラハハコ群落再生の可能性について検証することが考えられる。
