4. 柿田川における オオカワヂシャの生態と 駆除活動について

生態系グループ
研究員 山西 陽子

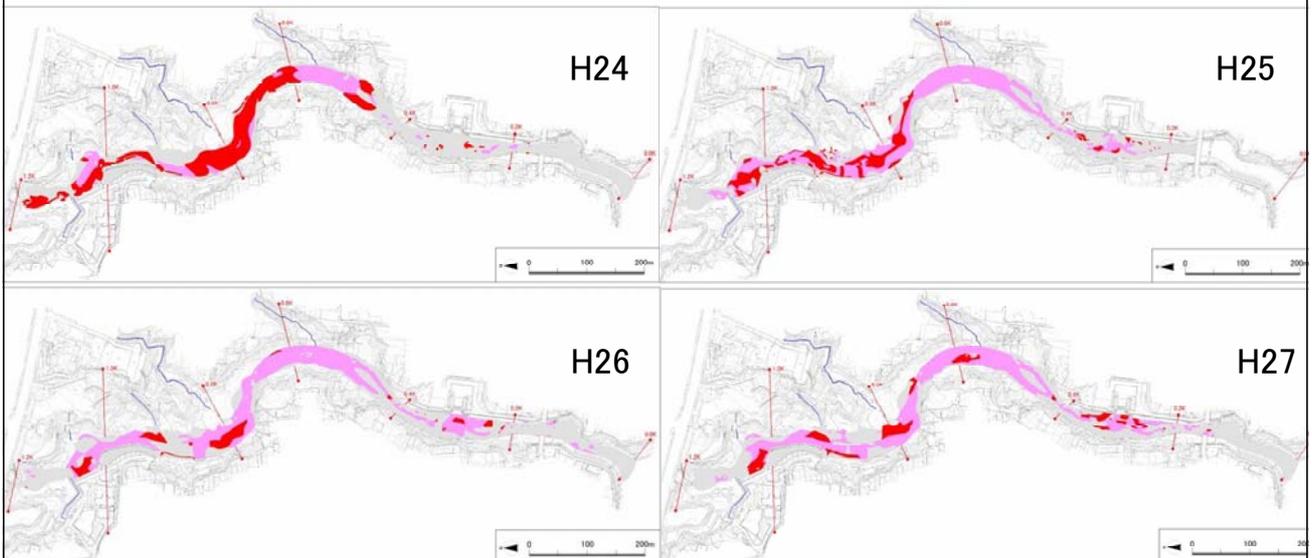
3.オオカワヂシャの生態と状況 近年の生育状況

密度(高) [Red]

密度(低) [Pink]

- 密度が高い箇所 (赤) が減少
- 河川全体の生育面積は微減

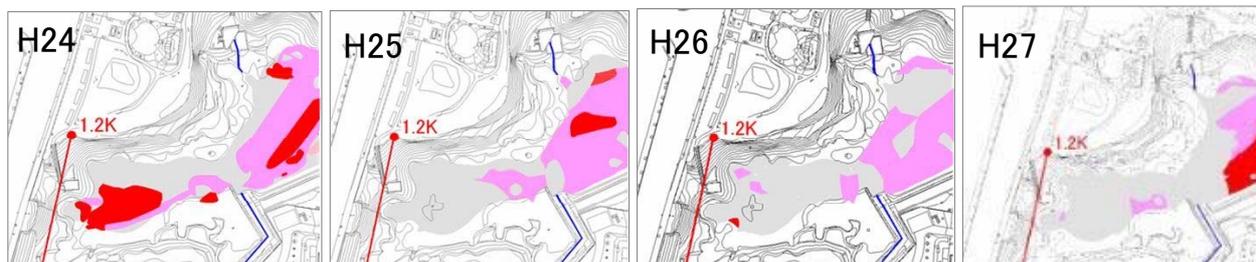
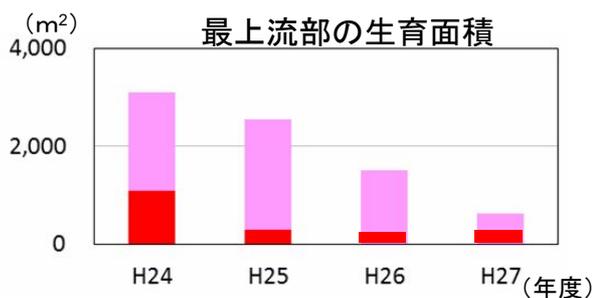
駆除を実施している箇所(最上流部)のオオカワヂシャの生育状況

駆除を実施している範囲(最上流部)に限定すると

- 密度が高い箇所(赤)が減少
- 生育面積は減少

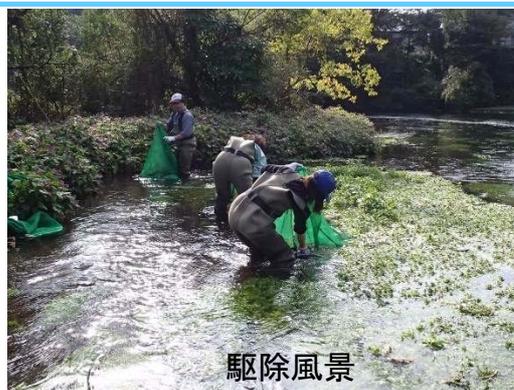
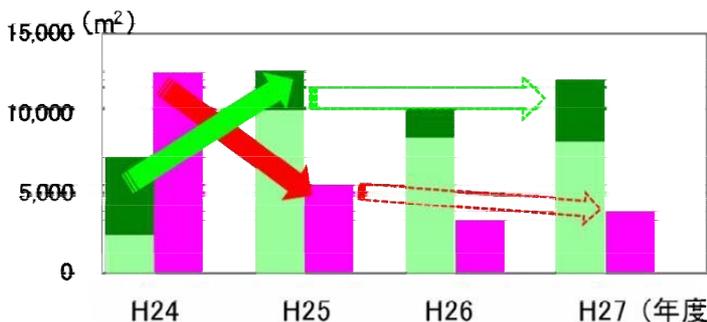
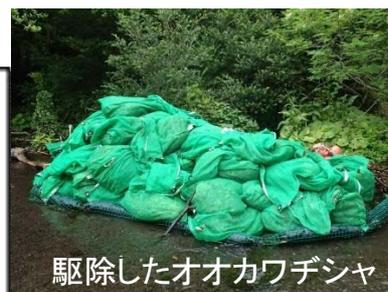
3.オオカワヂシャの生態と状況 駆除の実施状況

駆除した箇所はオオカワヂシャが減少。
 (特に密度が濃く生育している箇所)
 ミヤマイトモの生育範囲が増加して維持されている。

駆除を重点的に実施している最上流部では駆除の効果がみられる！！
